# 荆州市学成实业有限公司“9·25” 一般高处坠落事故调查报告

2024年9月25日，荆州市学成实业有限公司年产5万吨油田化学剂技改扩能项目在空桶棚钢梁安装施工时，发生一起一般高处坠落事故（以下简称“9.25”事故），造成1人死亡。

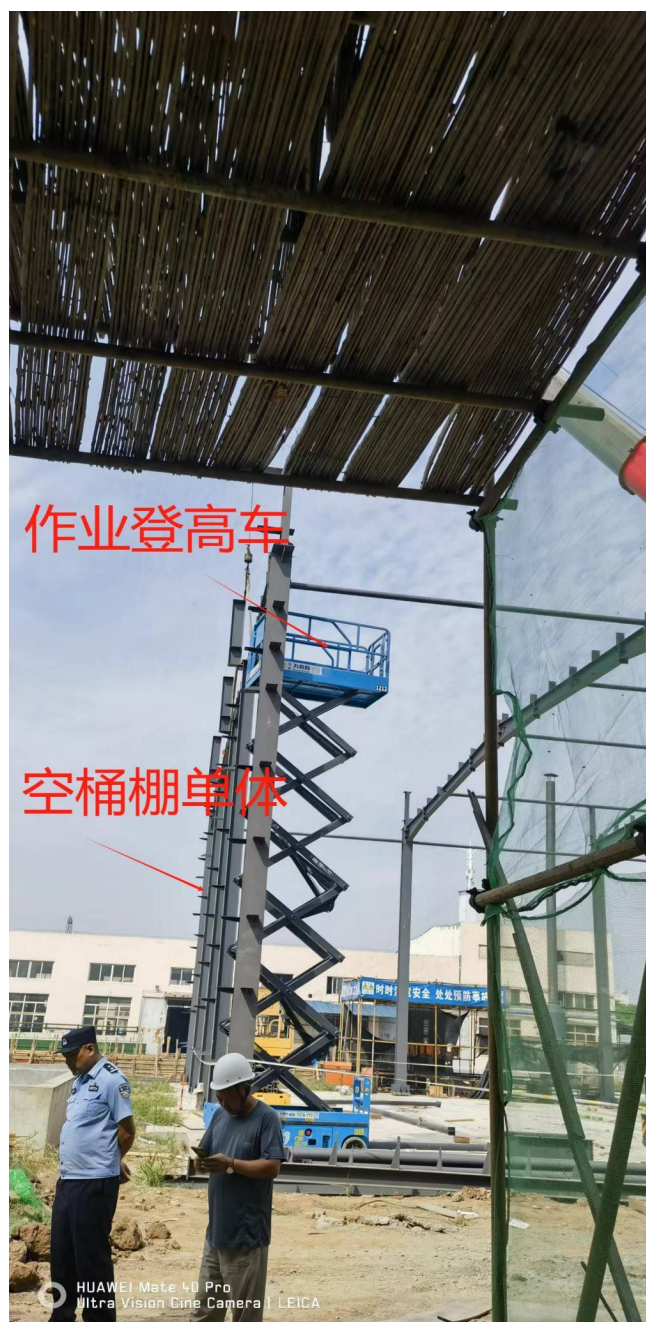
图 1

该项目位于荆州市经济技术开发区深圳大道109号学成实业有限公司厂区二期项目工地，事故发生在空桶棚结构单体内。（详见现场图 1、2）

现场查勘情况：空桶棚为单层结构，建筑面积约 960 m<sup>2</sup>，安装高度约 9m，事故发生部位为 A 轴/⑤轴处。10 月 12 日现场查勘时登高车已移走，死者安全带还遗留在现场，锁扣张开，经查验可以正常使用。

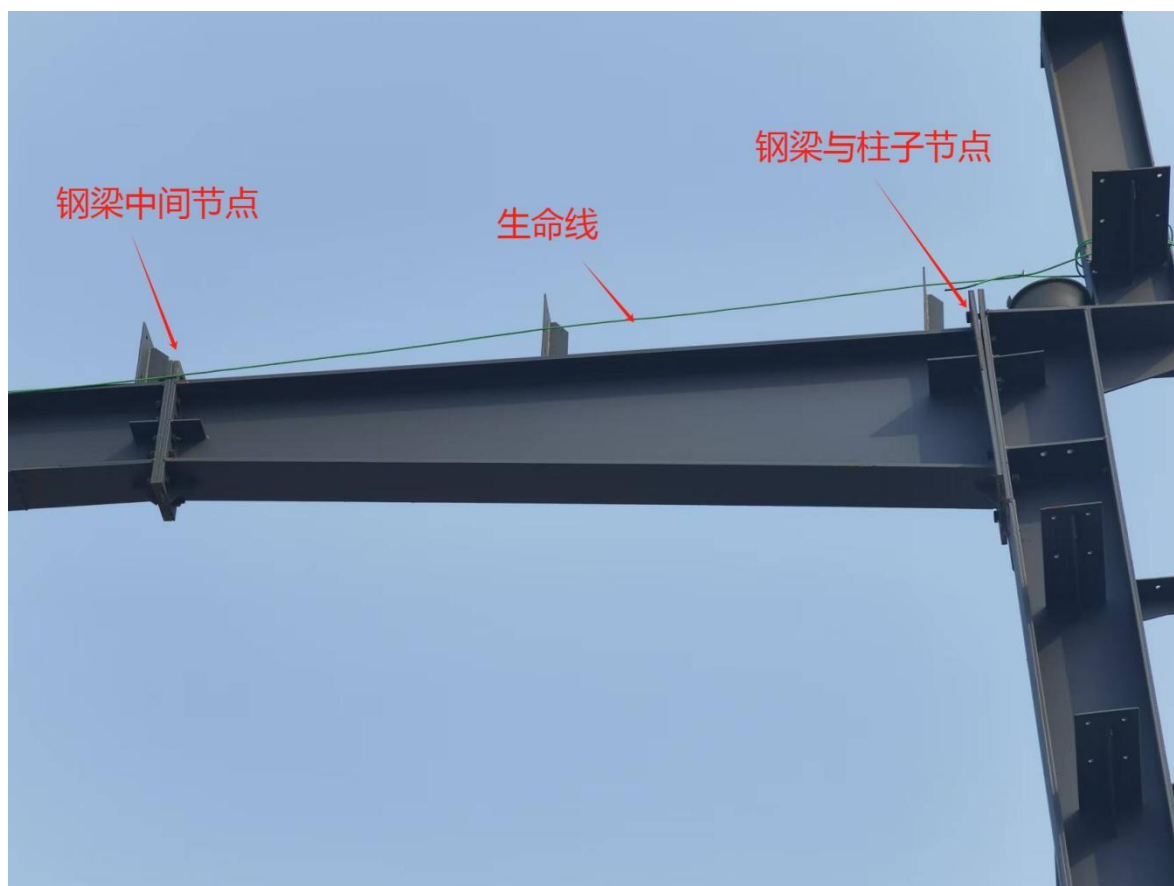
图3

当天在安装空桶棚最后一榀钢梁时，王常文站在升起的登高车平台上，虽按要求佩戴了安全帽，也系挂了安全带，安全带锁扣本应固定在钢梁上方的生命线上，但王常文为了操作方便，将安全带固定在登高车操作平台的护栏上，且保险扣未锁闭。作业过程中，王常文发现钢梁端板与钢柱连接板上的螺栓孔位不能完全对正，有几毫米的误差影响穿螺栓，需要调节钢梁中间节点的螺栓松紧以完成梁柱螺栓孔对位。王常文在用扳手拧动钢梁中节点上部螺栓的过程中，为了左右手能同时发力，身体便探出了护

栏外，因用力过大，扳手突然崩脱，王常文身体失衡，安全带保险扣又从护栏上脱落，导致其坠地身亡（图3）。

要全面落实单位安全生产主体责任。加大现场安全巡查，组织有关人员全面开展生产安全隐患排查整治，加强对安全管理人员持证上岗情况检查，进一步落实全员安全生产教育和培训工作。完善关键人员岗位责任制，项目经理、生产经理、安全员要做好作业人员的安全教育工作，根据作业特点强化安全培训和安全交底工作，认真落实班前安全教育，着力提高作业人员的安全意识和自我保护意识；要求施工人员遵守劳动纪律，服从现场安全人员的管理，严格执行操作规程，不违章作业，并制止他人违章作业。
