## 附件 1

# 湖北万顺木业股份有限公司“7·21” 一般高处坠落事故调查报告

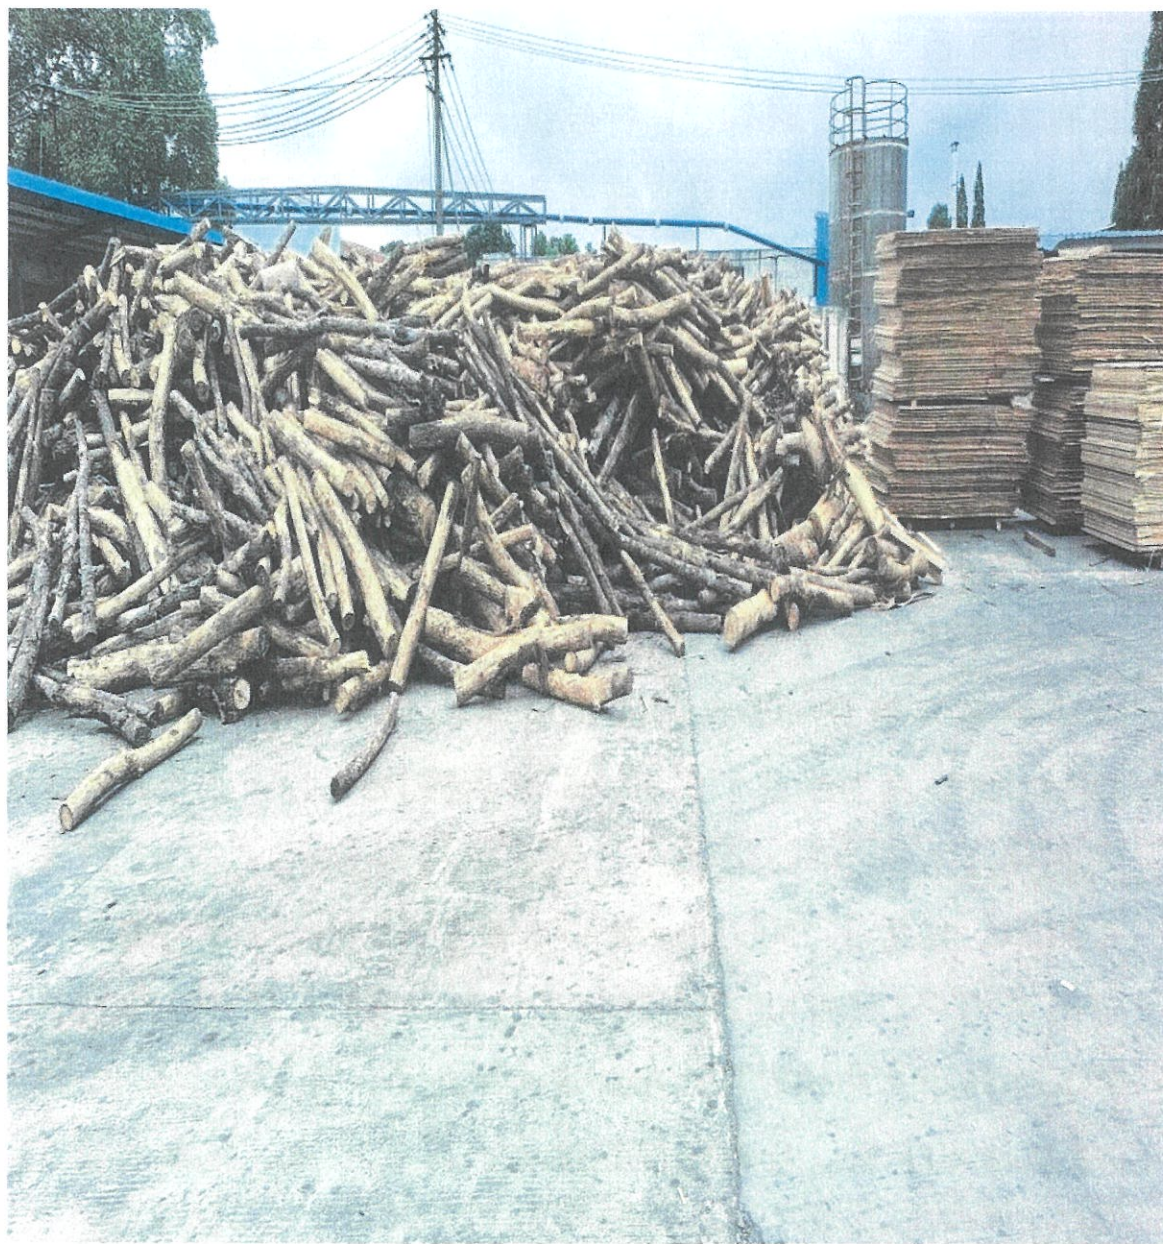
图 1 事发地点

事发地点在万顺公司老厂区物料堆场，如图 1 所示。

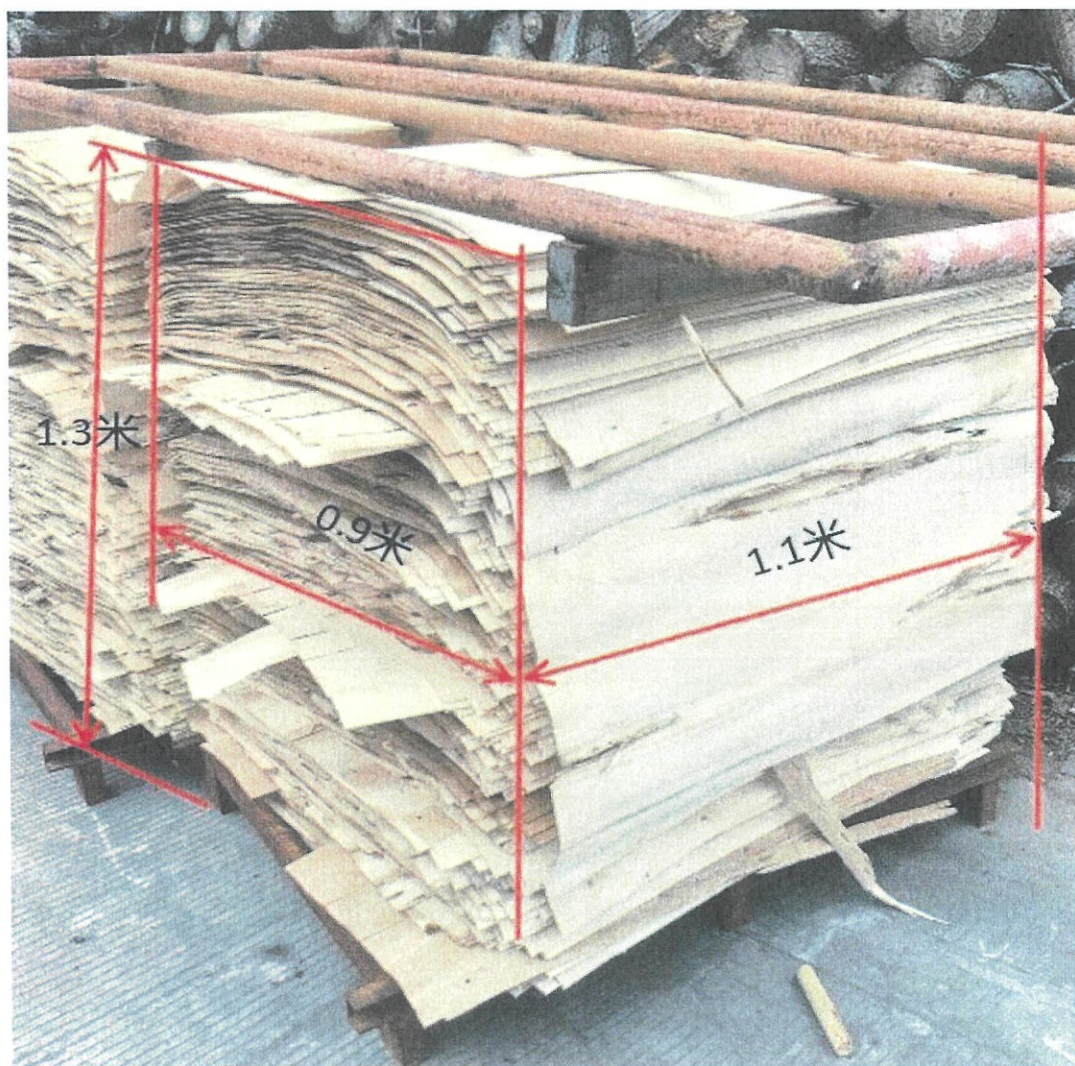
图 2 涉事货物

图 2 所示为事发当日所装货物旋切单板垛，旋切单板由原木通过旋转和切割的方式剥离成单板而形成，每块单板厚度为 1.7 毫米，每垛旋切单板由若干单板叠加堆放。每垛旋切单板尺寸为 1.1 米×0.9 米×1.3 米（包含铁制支架高度），重量约为 1 吨。

货车司机邹义安全意识薄弱，且缺乏登高作业的基本安全常识。在未佩戴安全帽、未系安全带、未采用安全防护网等必要安全措施的状态下，登上高度超过2.5米货车厢旋切单板垛整理货物，作业过程中不慎从货物上失足摔落至地面，造成高处坠落致死，导致事故发生。万顺公司旋切单板垛是由多层单板堆叠而成，在重力作用下形成方形堆状，但各层单板之间并未压实，当作业人员站立在旋切单板垛或者保护板上面时，上表面易发生倾斜和侧翻，导致作业人员失去重心而摔落。货车司机邹义在旋切单板垛装车完成后，未立即采取适当方法对其进行固定，而是在驶出一定距离后，发现旋切单板垛存在倾斜现象，进而停车，爬上货箱独自进行扶正操作，增加了高处坠落事故发生的风险。
