# 湖北荆州华邦化学有限公司“8·2” 一般高处坠落事故调查报告

经调查认定，湖北荆州华邦化学有限公司“8·2”一般高处坠落事故是一起员工违规作业，企业管理不到位，相关部门监管不到位导致的生产安全责任事故。

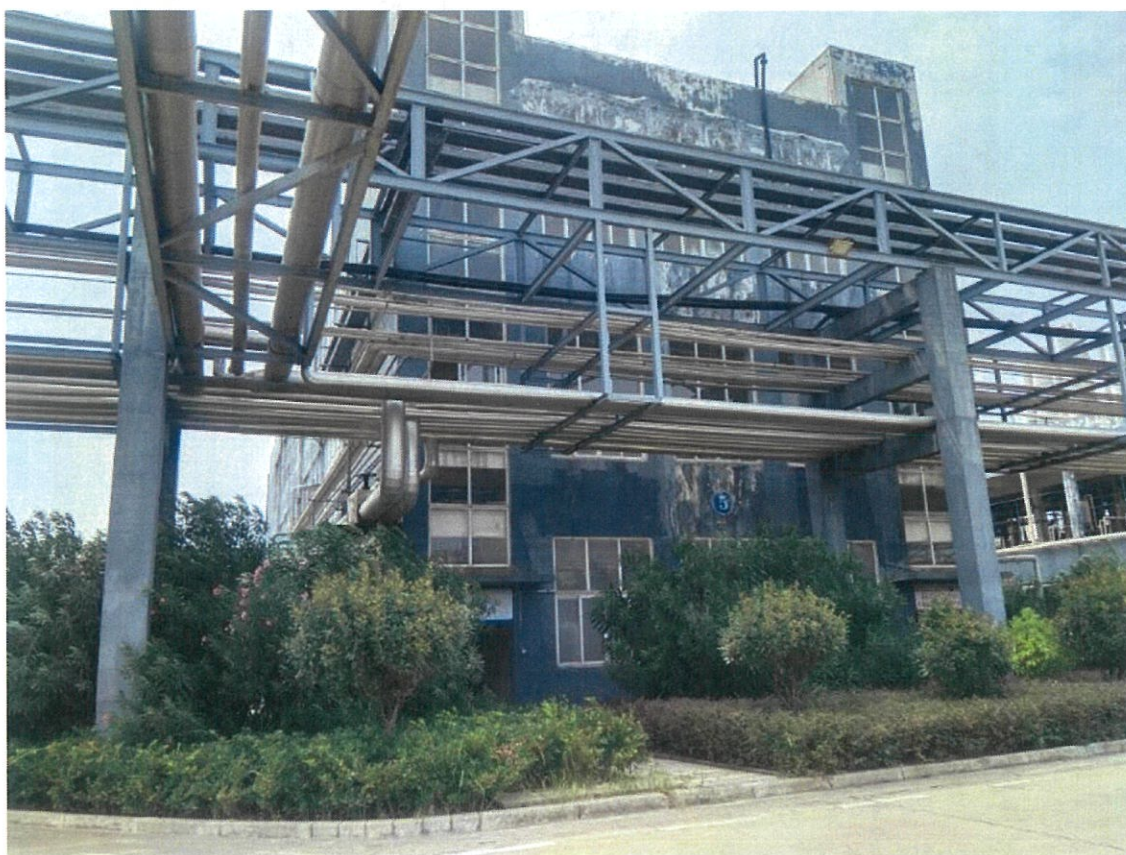
1、**事发地点**为华邦公司五车间，等级为丙类车间，位于公司厂区中部偏南侧。车间为框架结构，耐火等级一级，共3层（总高16米），占地面积750平方米，建筑面积2250平方米。五车间生产项目产品为聚氨酯热熔胶用聚酯多元醇，事发时车间为停车状态。该项目安全评价于2019年12月完成，安全验收于2021年12月份完成。

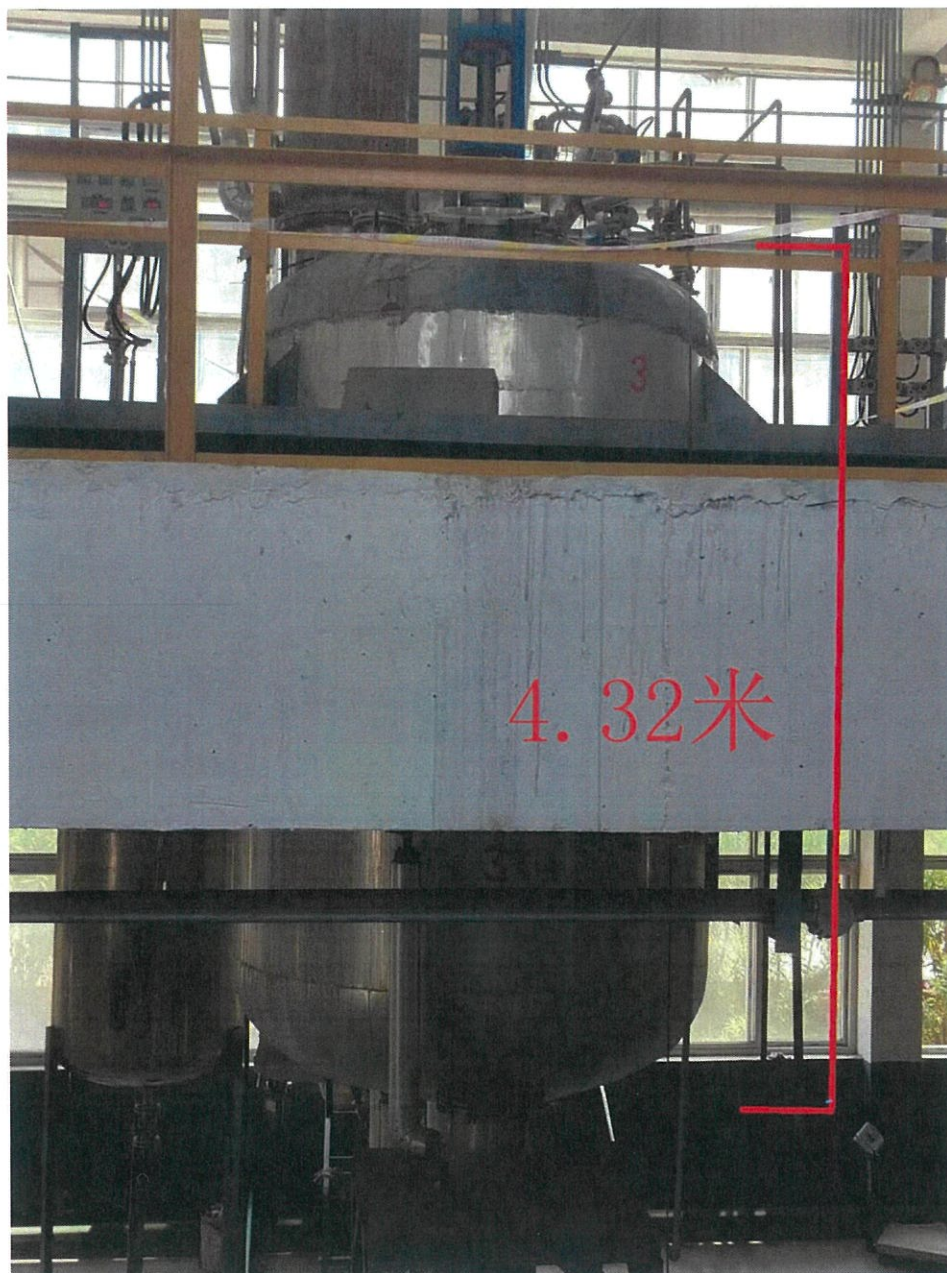
2、**事发设备**为五车间3号反应釜，位于五车间二楼，该设备由无锡市现代化机制造有限公司生产，设备容积12立方米，总计高度7.33米，宽3米（内径2.2米），壁厚12毫米，从检修口到设备底部垂直高度为4.32米。该设备事发时为闲置状态。

全防护的情况下跌入车间 3 号反应釜底导致事故发生。
