# 泉州惠安中化泉州石化有限公司“11·13” 一般燃爆事故调查报告

泉州市人民政府中化泉州石化“11·13”事故调查组

2026 年 4 月

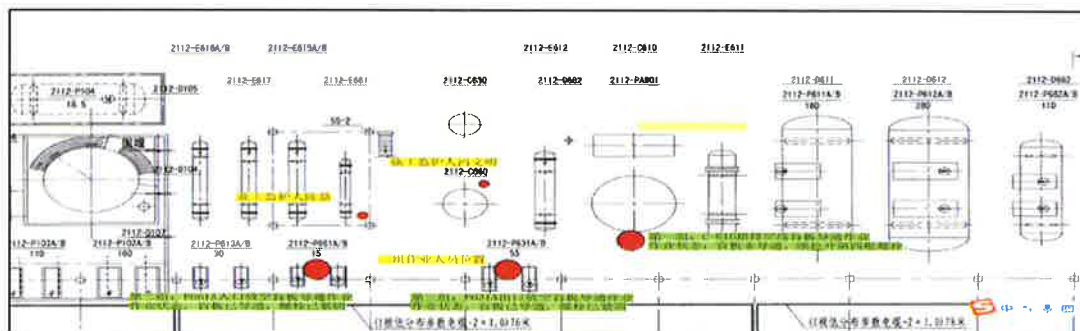
图 1 事故发生时人员分布情况

16 时 17 分，轻烃回收装置脱丁烷塔 C610 区域突然发生着火，正在该区域进行盲板抽堵的洛阳隆惠 6 名作业人员、1 名监护人员急忙从火场中撤离，发生不同程度烧伤。

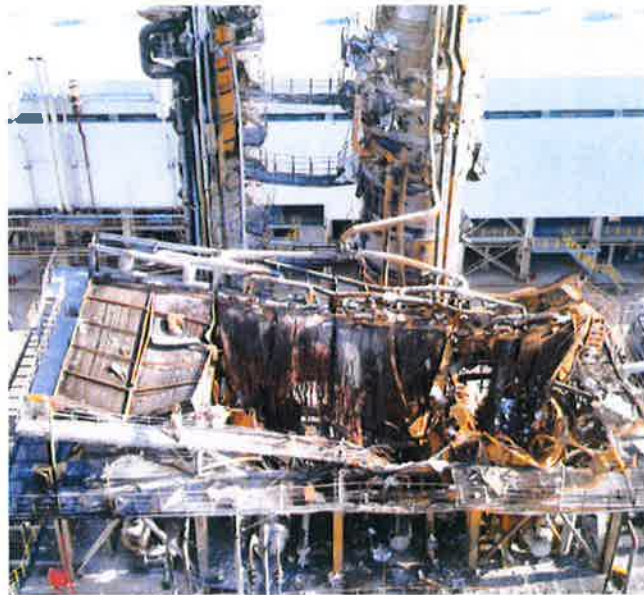
图 2 事故现场情况

发生事故的 1#常减压轻烃回收装置脱丁烷塔及其南面换热框架受损严重，涉及设备设施主要有：脱丁烷塔 C610、脱丁烷塔底再沸器 E-611&E-612、脱丁烷塔进料换热器 E-614A/B/C、脱丁烷塔顶空冷器 A-611A~H、吸收塔中段回流泵 P-631A/B、缓蚀剂罐 PA-690。

经现场勘察，其中脱丁烷塔 C610 南面换热器框架平台塌方严重，脱丁烷进、出料管线副线、塔底油作吸收剂管线、脱丁烷塔底油至重沸器 E612 入口管线与脱丁烷塔底油抽出管线跨线等管线不同程度破坏，脱丁烷密排法兰周边设有可燃气体探测器，现场泄露时气体探测器工作正常，事故发生后气体探测器现场已烧毁，仅剩安装立柱；密排法兰上方截止阀阀杆已烧变形。事故发生时现场有 2 处盲板导通作业已完成，正在回装法兰，1 处正在拆卸盲板法兰。

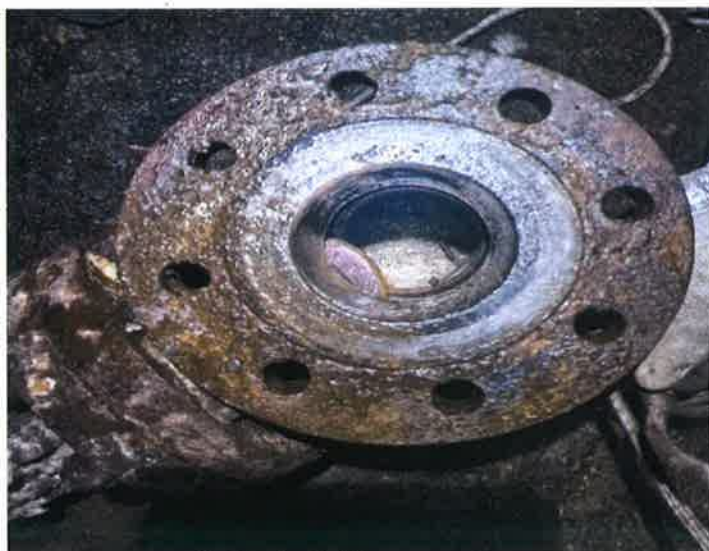
图 3 脱丁烷塔底密排、明排管线引出阀开度状态

经拆卸现场密排、明排管线引出阀及密排盲板法兰，由监管部门、中化泉州石化相关人员、技术组专家现场见证确认，密排、明排管线引出阀开度达 90%以上，经试验，密排盲板法兰在消防水加压试压时呈喷射状态。图 3 为脱丁烷塔底密排、明排管线引出阀拆卸后的开度状态图片，闸板开度达 90%以上。

根据脱丁烷塔底密排、明排管线引出阀开度状态及密排法兰泄漏情况模拟实验结果，结合实际脱丁烷塔底油压力 1.1MPa、脱丁烷塔底密排管线 DN100，脱丁烷塔底密排盲板法兰在拆卸过程中会发生脱丁烷塔底油大量泄漏。

综上所述, 此次事故发生的直接原因为: 中化泉州石化人员未落实危险化学品特殊作业管理规定, 盲板作业未落实能量隔离就在防范措施确认签字, 承包商违规操作, 违规使用他人工卡完成作业许可办理, 导致 C610 塔排凝线盲板导通作业前, 根部阀(盲板前手阀)未关闭。现场作业人员未能采取安全可靠方式拆卸盲板法兰螺栓, 最终在作业人员逐一拆开盲板法兰螺栓时, 塔内石脑油大量喷出引发着火事故。

**（一）强化安全主体责任落实。**中化泉州石化必须坚决扛牢安全生产主体责任，将安全置于无可动摇的首要位置。**一要**系统性强化特殊作业管理，深刻反思并彻底整治盲板作业等高风险环节。必须严格落实工艺处置措施，确保能量隔离、阀门状态、介质排空与吹扫置换等每一步都确认到位。**二要**全链条压实作业许可管控，加强对作业前风险分析、安全交底、许可证审批、过程监护及完工验收的全过程监督检查，严禁审批流于形式。必须压实班组长、监护人、工艺工程师、装置经理的现场确认责任，逐项核实作业条件，对措施未落实的一律严肃追责、顶格处理。**三要**全面提升人员安全能力，组织全员开展事故警示教育，并针对盲板及特殊作业开展专项培训与考核，重点强化标准作业程序、风险辨识与应急处置能力，将“时时放心不下”的责任感，切实转化为“事事心中有底”的执行力。**四要**强化应急处置，协同设计单位完成所有装置设计 3D 建模工作，确保应急处置高效精准。

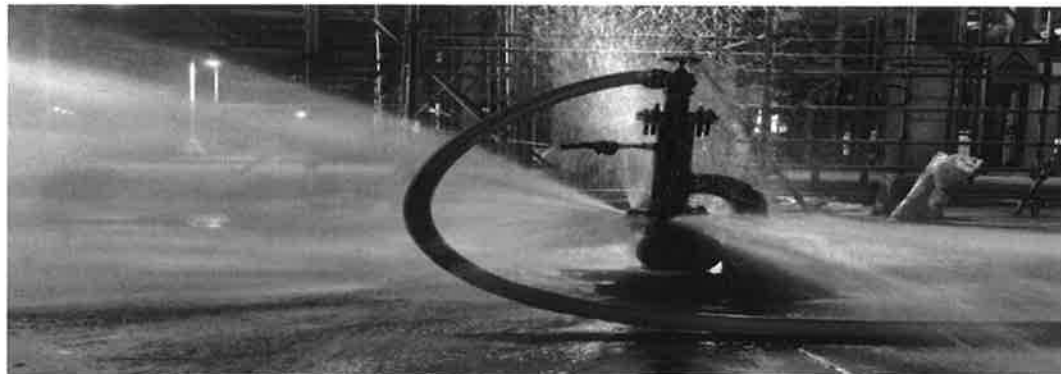
图 4 对脱丁烷塔底密排法兰泄漏情况模拟实验

图 4 为引消防水对脱丁烷塔底密排法兰泄漏情况进行模拟实验图片，消防水压力 0.8MPa，消防水管线 DN65，消防水呈半圆

弧形雾化喷射，最大喷射距离达 4~5 米，喷射量大。
