# 金平区鮀莲街道“4·21”一般物体打击 事故调查报告

2026年4月21日，在金平区鮀莲街道牛田洋快速通道和金砂西延线工程Ⅱ标段施工现场发生1名工人被压伤，后经120现场抢救无效致1人死亡的事故，直接经济损失人民币1221576元。

事发项目是汕头市牛田洋快速通道项目，涉事施工标段为汕头市牛田洋快速通道和金砂西路西延线工程 II 标，由汕头市达濠市政建设有限公司总承包施工，其负责施工的牛田洋快速通道项目施工范围为：K0+000~K9+314 的主线及辅道范围内的全部工程。劳务分包由深圳市宁泰建设工程有限公司负责，分包施工范围为牛田洋快速通道和金砂西路西延线工程 II 标段 K8+014-K9+314 范围内桥梁下构、上构现浇梁及附属工程（一标）。涉事施工部位为金砂西路互通立交主线桥 42#墩，桩号 K8+282，位于金平区鮑蓬街道辖区内。

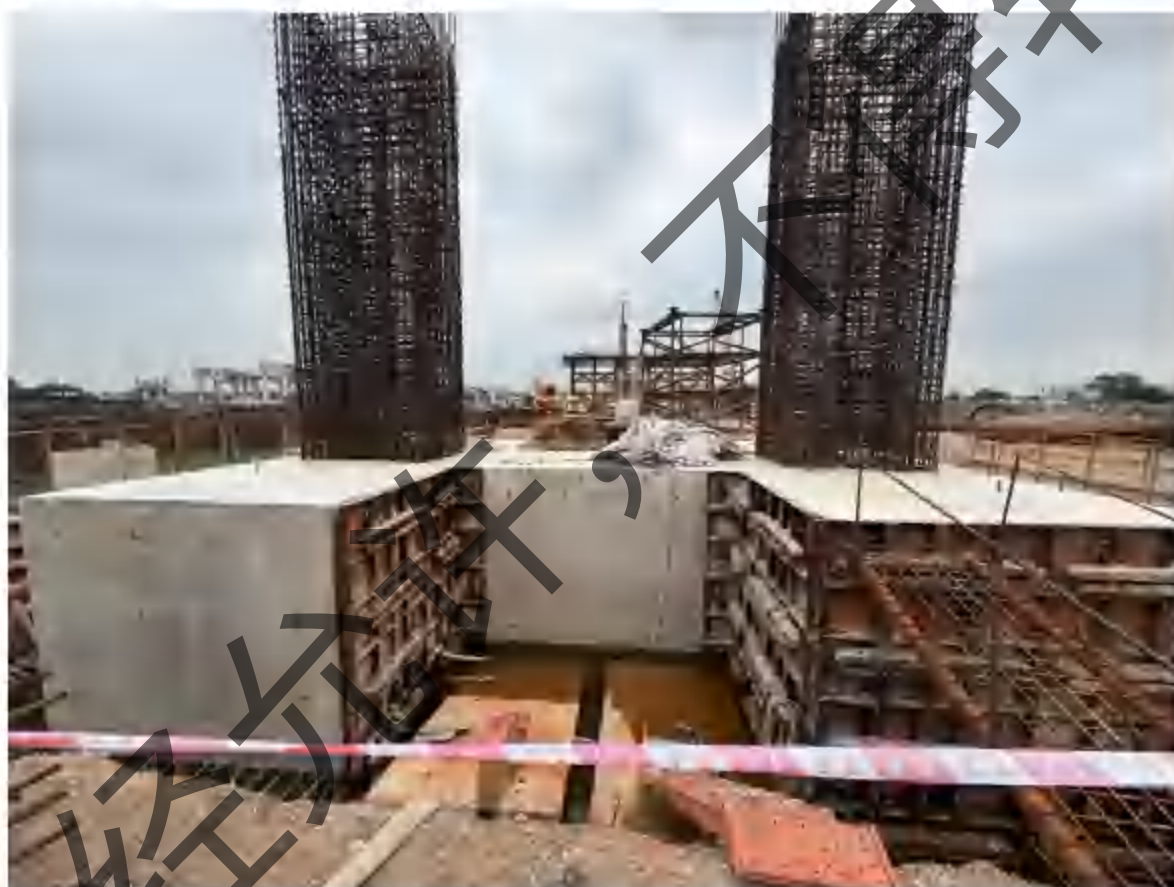
2026年4月20日晚，深圳市宁泰建设工程有限公司派往(一标)项目工地的下构工序班组长汤某口头交代刘\*祥4月21日的工作任务为：抽43#基坑积水后，到38#墩附近打磨锈蚀的钢模板，顺路到42#墩承台上拿4月20日拆模作业中断后遗留在现场的电焊切割机到37#墩用于加固架子。2026年4月21日上午7时30分许，在42#墩承台附近绑扎钢筋的深圳市宁泰建设工程有限公司工人梁\*强看到刘\*祥走向42#墩承台，过后不久就听到模板倾倒的声音。梁\*强遂前往42#墩承台基坑查看，发现刘\*祥被压在模板下面。

图 1：事发后现场图片

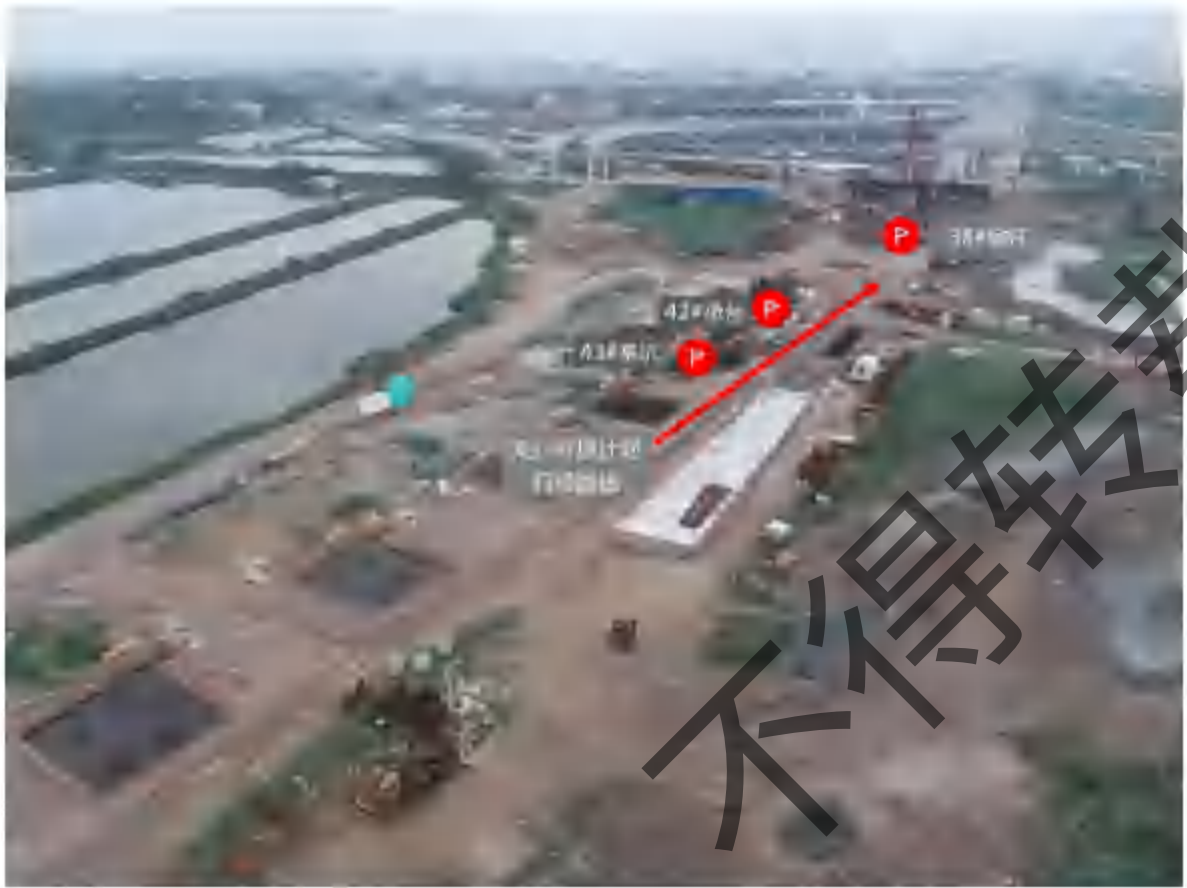
2026年4月20日上午，深圳市宁泰建设工程有限公司安排工人梁\*强、李某中对42#墩承台的模板进行拆除。4月20日上午梁\*强、李某中开始拆卸模板上的螺栓和拉杆，仅保留模板顶部的拉杆与承台连接。4月20日下午，由杨某代替李某中搭配梁\*强配合吊车司机王某继续开展拆模作业，使用吊车辅助吊离模板。4月20日18时许，吊车司机王某发现吊车出现故障，因已临近下班时间，拆模作业就此中断。此时涉事两块模板拉杆、螺栓已全部拆除，模板顶部已被撬离承台表面约7公分，被撬离承台表面的模板与承台壁的粘结力降低。拆模作业中断后，现场作业工人未对涉事模板进行支护或及时清理、分类放置。达濠市政建设有限公司、深圳市宁泰建设工程有限公司安全管理人员未及时发现涉事模板未进行支护或及时清理、分类放置的安全隐患。

图 2：现场图

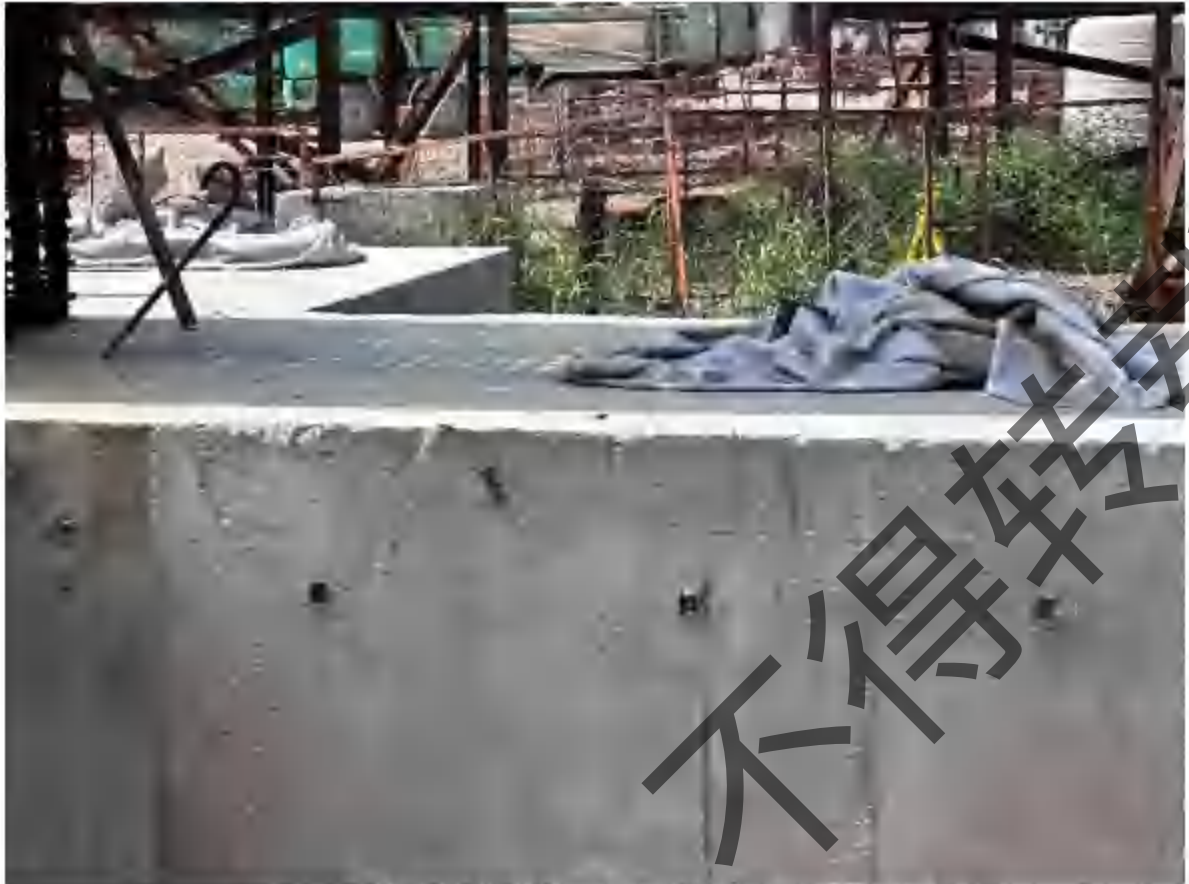
2026年4月20日，深圳市宁泰建设工程有限公司工人在拆模作业中断后，未对已撬离承台表面的模板进行支护或及时清理、分类放置，未落实防倾覆管控措施。结合事发后现场勘察情况，42#墩承台与涉事两块模板连接处有明显撬痕（见图3），承台与模板之间的粘结力丧失，模板实际上已经被拆除，长时间处于倾覆临界状态，存在安全隐患。

图 3: 42#墩承台与涉事模板连接处撬痕

综合市安全生产领域及工程建设运营公路领域专家技术分析，事故调查组调查认定：深圳市宁泰建设工程有限公司未按照《承台施工方案》“施工作业场所有坠落可能的物体，应一律先行拆除或加以固定”《桥梁施工安全技术交底》“拆模间歇时，应将已活动的模板、支撑等运走或妥善堆放，防止因踏空、扶空而坠落”要求落实，使拆除的模板长时间处于倾覆临界状态，存在安全隐患，违反了《公路工程施工安全技术规范》（JTG F90—2015）第 11.2.11 条“拆除的材料应及时清理、分类放置”。达濠市政建设有限公司未及时发现已撬离承台表面的模板未采取管控措施并消除事故隐患。达濠市政建设有限公司在 42#墩承台拆模施工过程中未进行安全检查，未及时督促深圳市宁泰建设

深圳市宁泰建设工程有限公司安排员工梁\*强等人对 42#墩承台开展拆模作业，拆模作业中断后，未对已撬离承台表面的模板进行支护或及时清理，分类放置，未落实防倾覆管控措施，已撬离承台表面的模板长时间处于临界倾覆状态。同时，达濠市政建设有限公司、深圳市宁泰建设工程有限公司未针对拆模作业中断制定应采取的措施或操作规程等内容，并对梁\*强进行安全教育培训和技术交底，梁\*强未掌握相关安全操作技能，未及时消除模板长时间处于临界倾覆状态的安全隐患。由于模板实际上已被拆除，与承台壁间的粘结力降低，模板长时间处于临界倾覆状态，不排除刘\*祥到 42#墩承台取电焊切割机时失足从承台上跌落到基坑内的下坠过程中碰到处于不稳定状态的模板，导致模板倾覆，砸压到刘\*祥致躯干部多处骨折、创伤性休克死亡，是导致事故发生的直接原因。

（一）达濠市政建设有限公司要建立并完善外包作业、承包商安全管理体系，施工方案要细化关键工序、实操步骤、防护措施，具备现场可操作性；要严格把关方案落地执行，对不按方案施工、冒险作业行为必须立即制止；三级安全教育、专项安全技术交底必须结合具体工序、岗位风险、操作规范细化落实，强化风险告知、操作培训、防护讲解，确保作业人员懂风险、会操作，能防护；完善风险分级管控和隐患排查治理双重预防机制，加强

(三)深圳市宁泰建设工程有限公司要吸取事故教训，要健全和完善安全生产规章制度，规范施工作业全流程管控，杜绝无合规依据作业，作业前必须完成安全风险辨识，作业条件确认，设备设施检验、人员资质核查、安全技术交底、应急措施；要强化现场管控，必须安排专职安全管理人员驻场管理，督促作业人员佩戴使用劳动防护用品；要进一步开展安全生产教育培训，增强从业人员安全意识，施工前班组应组织开展班前教育活动。确保各岗位人员具备必要的安全生产知识。要强化风险辨识和隐患排查治理能力，特别是将“隐患动态清零”责任具体到每个班组，每个岗位，每个时段，推行“工完场清、隐患不过夜”制度，在作业前消除风险隐患，落实安全防护措施。
