# 金平区月浦街道汕头市瑞升电子有限公司 “8·21”一般机械伤害事故调查报告

2024年8月21日，位于汕头市潮汕路月华工业区绿航大厦第1-6层的汕头市瑞升电子有限公司发生一起机械伤害致1人死亡的事故，直接经济损失人民币80万元。

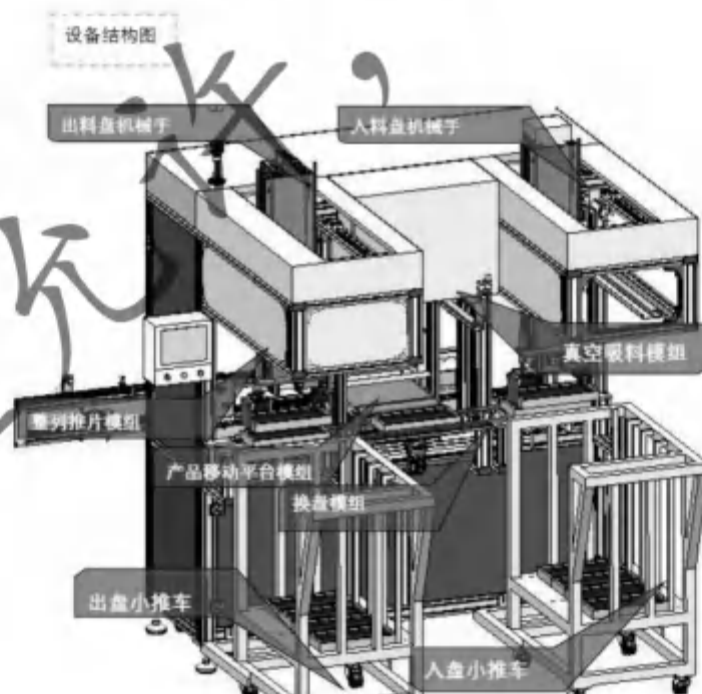
(图2 陶瓷片立摆自动机结构图)

陶瓷片立摆自动机机械手运动轨迹范围内未设置安全防护装置，设备附近未设明显的“机器运行中或未断电时，严禁身体的任何部位伸进或触摸设备”标志，违反了《生产设备安全卫生设计总则》（GB5083-1999）“6.1.2 对操作人员在设备运行时可能触及的可动零部件，必须配置必要的安全防护装置”，存在安全隐患。

（一）汕头市瑞升电子有限公司要深刻吸取事故教训，要加强安全生产培训，特别是新设备的操作规程培训，确保员工熟悉本岗位需要操作的设备操作技能，督促员工严格遵守公司规章制度、岗位职责和操作规程。要全面对公司的设备进行风险点风险源辨识，及时对设备可能存在风险设置明显的警示标志，提高安全生产意识及事故防范安全意识，有效防范安全事故发生。应对陶瓷片立摆自动机进行全面检查，针对设备固有风险，采取有效安全措施，提高设备本质安全程度，要加强设备巡检、围护等安全管理，及时发现作业中存在安全隐患并立即排除，同时对员工违规作业及时进行制止、纠正，确保安全。

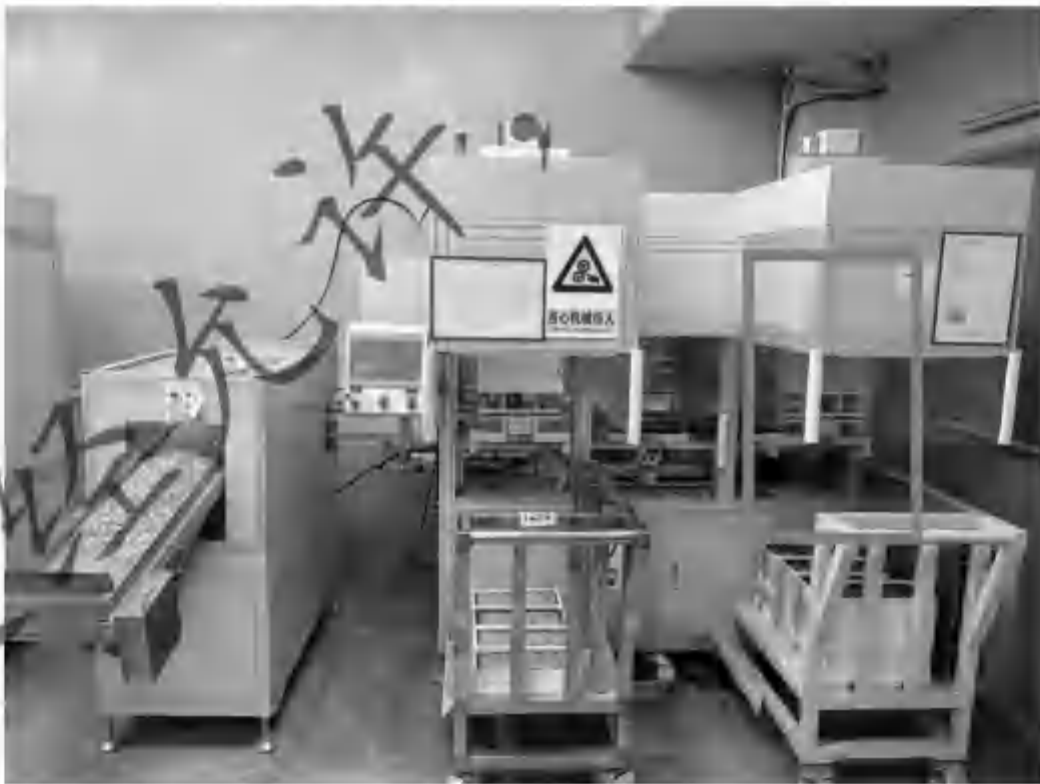
（图3 同款陶瓷片立摆自动机图）

2024年8月21日上午9时31分左右，热敏车间主管陈\*平到一楼热敏车间对陶瓷片立摆自动机进行安全巡视，员工曾\*妮、曹\*国在陶瓷片立摆自动机周围工作，曾\*妮负责观察陶瓷片立摆自动机的运行状态。此时陶瓷片立摆自动机亮绿灯，表示设备正常运行。9时32分，陈\*平站在机器正面内凹处要求曾

经市安全生产专家现场勘察及事故调查组调查，结合视频监控分析，由此推断：陈\*平在要求员工曾\*妮按压陶瓷片立摆自动机停止按钮后，误以为设备停止运行，擅自将上半身往右侧探入陶瓷片立摆自动机入料盘机械手一侧，导致上半身被仍在前进运行的机械手夹住。

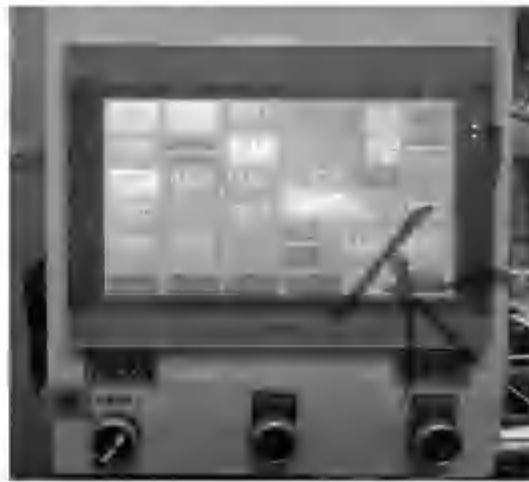
（图5 陶瓷片立摆自动机操作台图）

（1）设备防护情况。陶瓷片立摆自动机操作台由液晶屏幕和三个实体按钮组成（见图5），液晶屏幕负责设定设备的运行程序，黑色旋钮为电源开关，绿色按钮是启动按钮，红色按钮是停止按钮。

（2）作业违规情况。根据陶瓷片立摆自动机程序设定规则，按压设备停止按钮后，机械手要把之前的程序指令运行完毕之后才会停止。设备只有旋转关停设备电源按钮或断开设备电源，设备才会即刻停止运行。事发前，员工曾\*妮按压停止（红色）按钮，陈\*平未等陶瓷片立摆自动机执行完上一条指令，且设备未断电停机的情况下，擅自将上半身往右侧探入陶瓷片立摆自动机入料盘机械手一侧，违反了汕头市瑞升电子有限公司制定的《自动摆片机操作规程》“8.8 所有设备运动轨迹范围内，机械正常运动时，操作人员不得有任何的肢体伸进或触摸”“机器运行中或未断电时，严禁身体的任何部位伸进或触摸设备”、厂家东莞盘古成型技术有限公司制定的《自动摆片机使用说明书》“请不要在机台运行和暂停状态中清理设备，设备运行过程中禁止伸头伸手，以防夹伤”的规定。
