# 封开县莲都镇“9.12” 一般高处坠落事故调查报告

事故调查组调查认定，封开县莲都镇“9·12”一般高处坠落事故是一起一般生产安全责任事故。

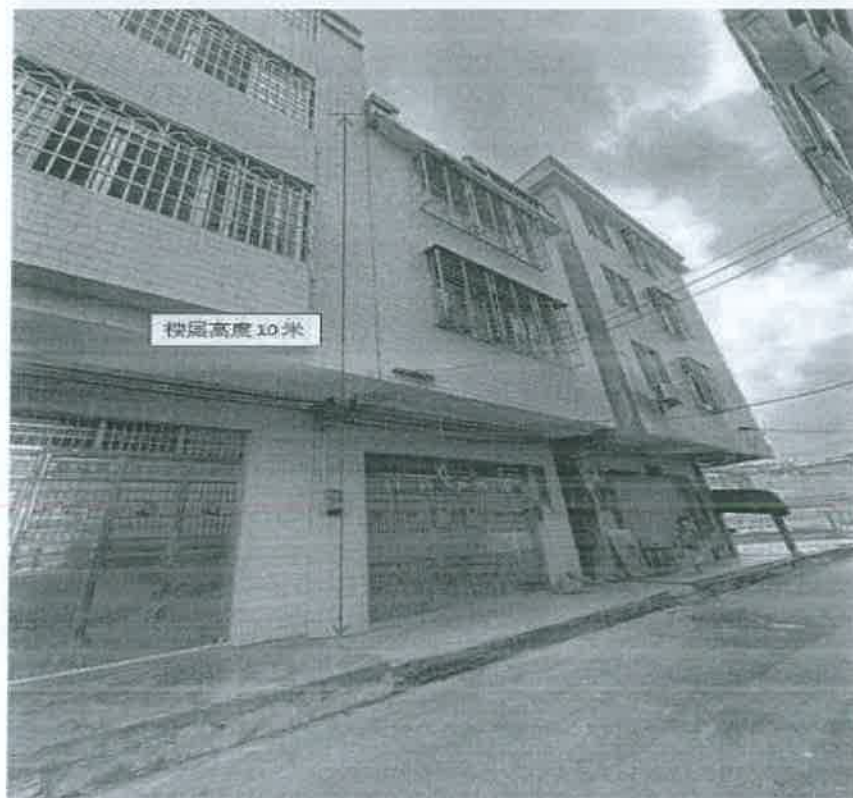
图 1 事故现场位置示意图

事故发生位于封开县莲都镇长罗社区莲都广场后侧自建房，楼层高度 10 米，如下图所示：
