# 肇庆市嘉隆生物质科技有限公司“4.6” 一般高处坠落事故调查报告

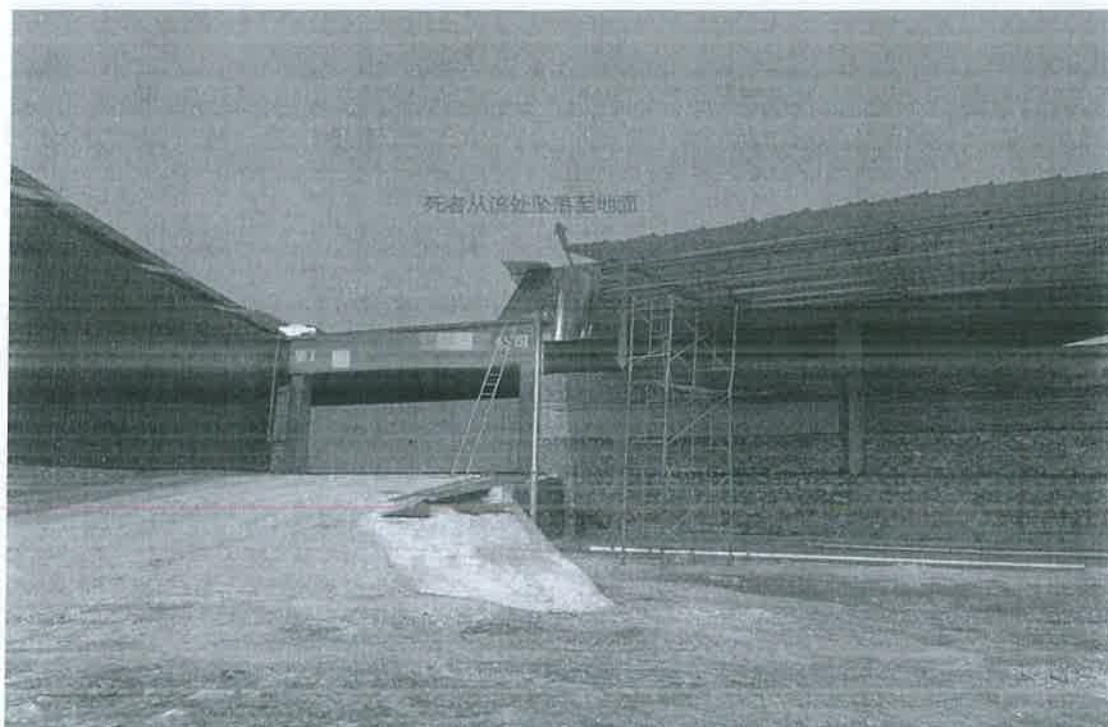
图 1 事故现场位置示意图

事故发生在封开县河儿口镇，属于肇庆市嘉隆生物质科技有限公司生产车间厂房，事故现场简易铁棚位于老厂房正面外墙外侧，长约 20 米，宽约 8 米，高约 6.3 米，面积约 160 平方米，主要靠两条钢柱及附着老厂房横梁受力，为临时性搭建设备，如下图所示：

何\*\*安全意识不足，明知事故地点（铁皮网）不具备承重能力，在卸下安全防护用品后仍在危险地带停留，导致事故发生。
