# 封开长岗欣英石材厂“2·22”一般机械伤害事故调查报告

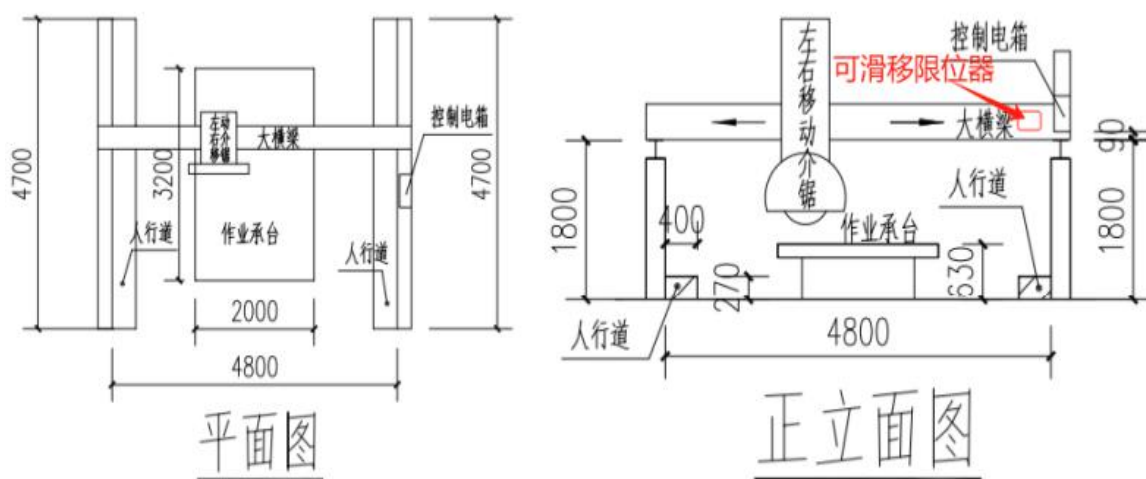
图 1 2 号工位平面、立面

料。切石机 2 号工位距离左边 3 号工位有约 1.4 米，距离右边 1 号工位有约 1.55 米，砌筑两道长为 4.7 米、高为 1.8 米两道 240

墙，两墙间距为 4.8 米，每边墙顶纵向安装工字钢，切石机的横梁安装在 1.8 米高的工字钢顶，两边墙脚有 0.4 米宽、0.27 米高的人行道，控制开关设在右边墙顶的切石机横梁边。切石机的切割机器（介锯）沿横梁可左右移动，可沿工字梁顶面前后移动，可液压上下调整锯刀到合适高度大横梁的右边有一可滑移的介锯限位器（见图 1 正立面），限制介锯左右移动的位置。

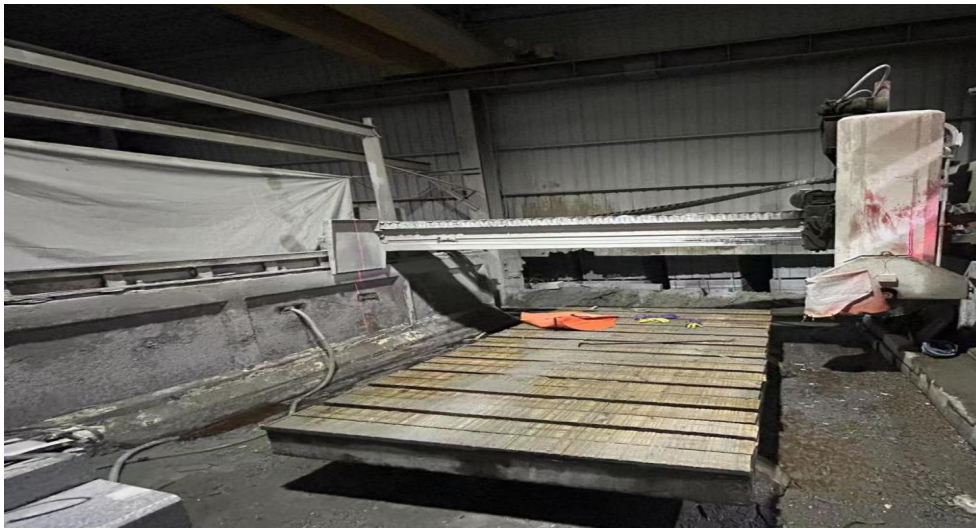
**图 2 事故现场位置示意图**

事故发生在封开县长岗镇欣英石材厂内，事故现场为厂内桥式切石机 2 号工位。切石机 2 号工位长期都是童某武、李某梅操作使用，事故当天李某梅休息，童某武就在切石机 2 号工位进行作业。童某武在使用 2 号工位切石机前，未见有李某梅或企业管理人员与童某武进行安全交底和岗前培训或检查和试机等记录资

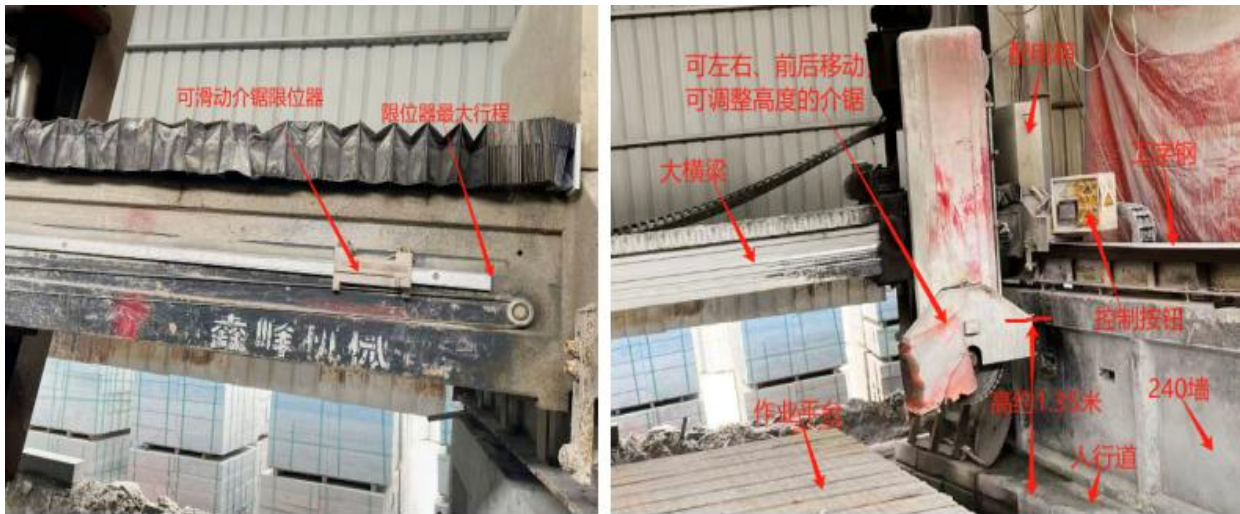
**图3 桥式切石机功能情况**

但经现场勘察发现，按钮控制箱紧贴大横梁设置，进入操作时人正对切石机，人处于危险位置操作，且介锯限位器被推行至最大行程（见图 3）。

次事故教训，落实《中华人民共和国安全生产法》等相关规定的要求，建立健全本单位安全生产规章制度，组织员工开展安全生产教育培训，落实本单位隐患排查治理制度，并如实记录隐患排查治理台账，认真履行企业安全生产主体责任。同时对厂内切割机的行程限位，不能够将该行程限位移至横梁尽头，切割机水罩与墙壁要保留足够的安全距离。

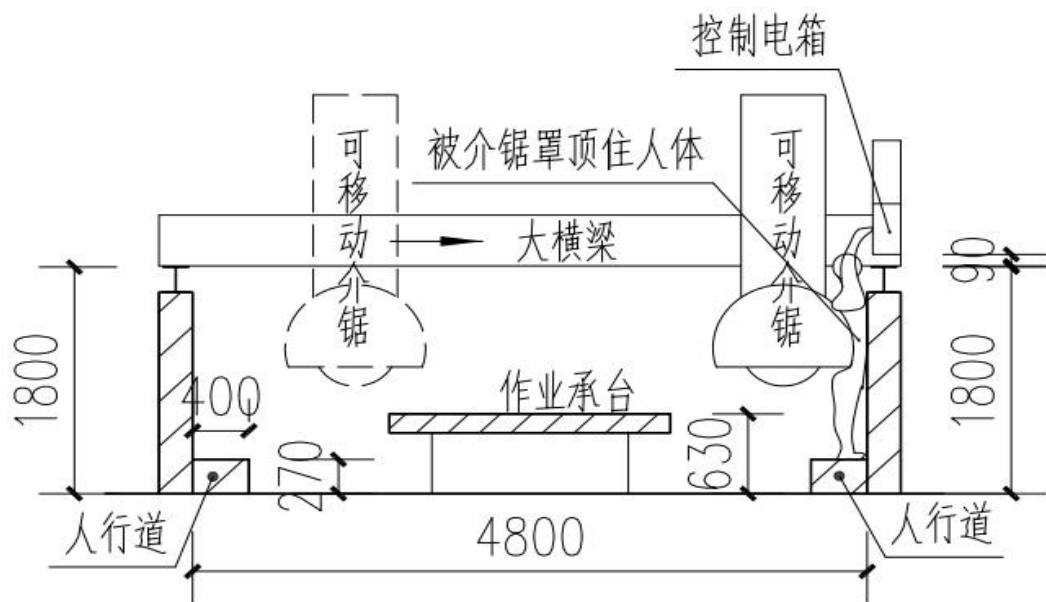
图 4 模拟水罩挤压人体

用说明进入切石机横梁、中拖体运动的范围<sup>1</sup>，同时没有注意切割机的“行程限位”装置移到大梁尽端，人没有及时离开切石机的危险位置，站着被切石机水罩从背后顶压在墙面。依据专家组现场测量，切石机“行程限位”装置移到大横梁尽端时，切石机水罩距离墙面小于 100mm，如此小的间距（见图 4），最终导致童某武重伤不治身亡，是造成本起事故的直接原因。
