# 广东淞江消防有限公司“11·14” 一般物体打击事故调查报告

广东淞江消防有限公司“11·14”  
一般物体打击事故调查组  
2026年3月10日

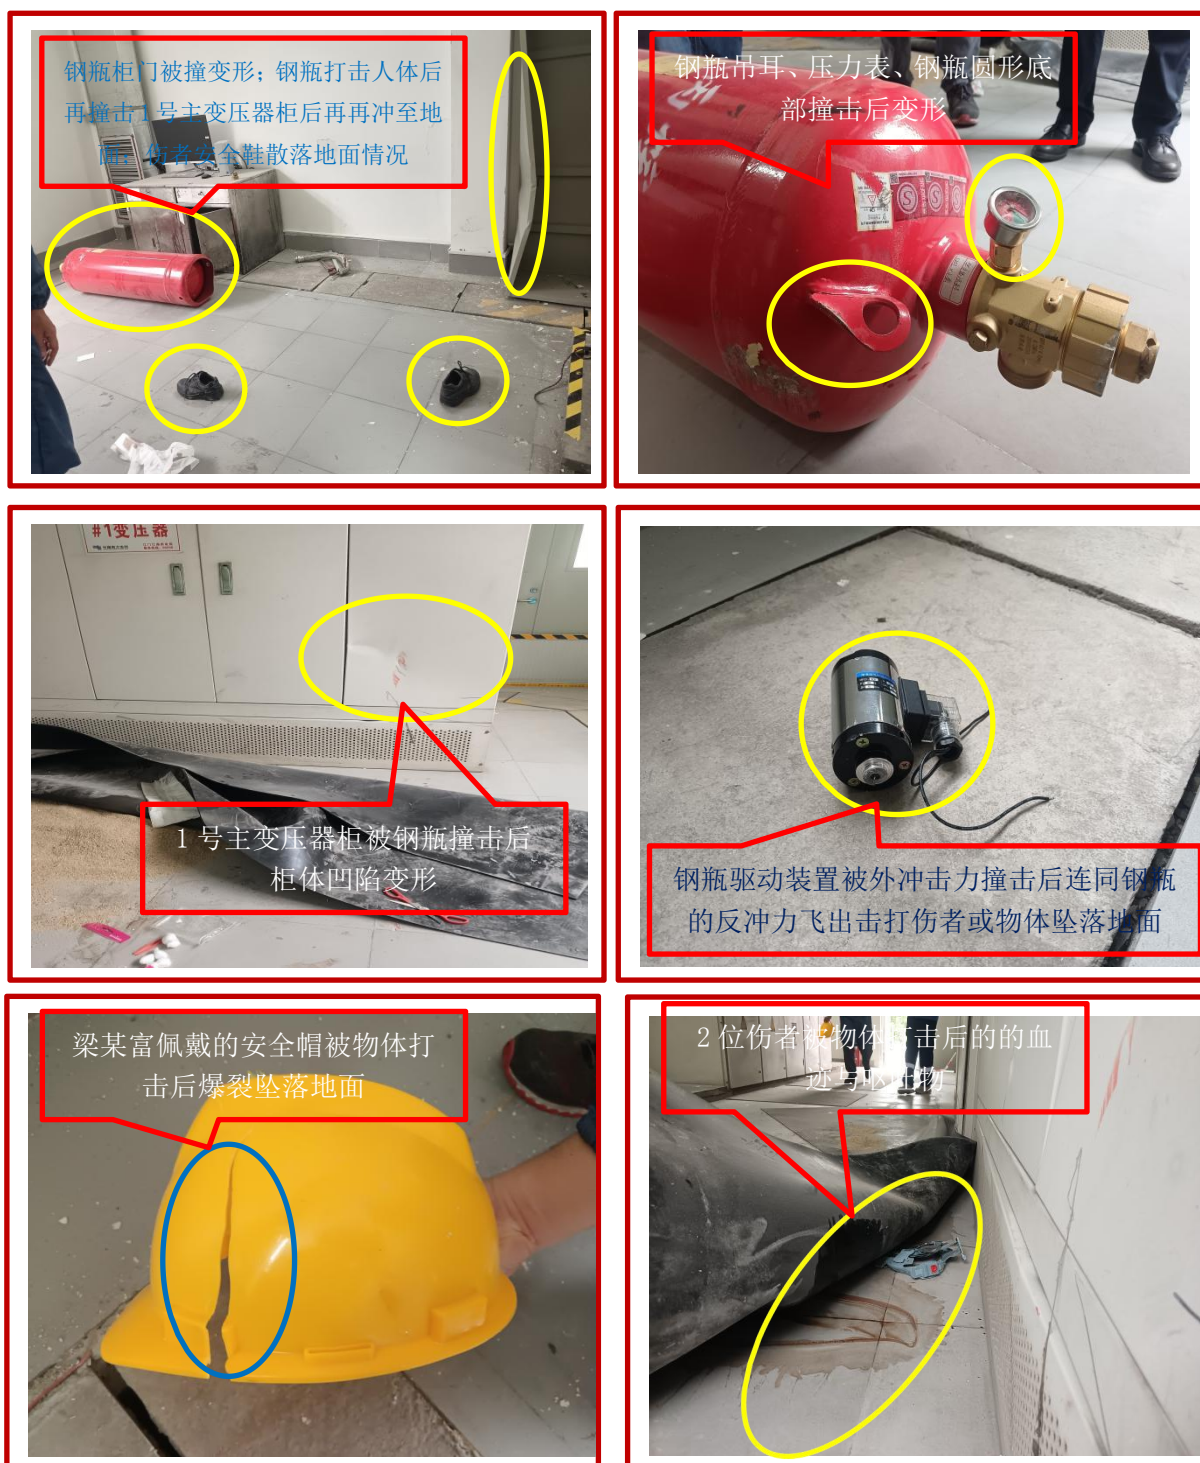
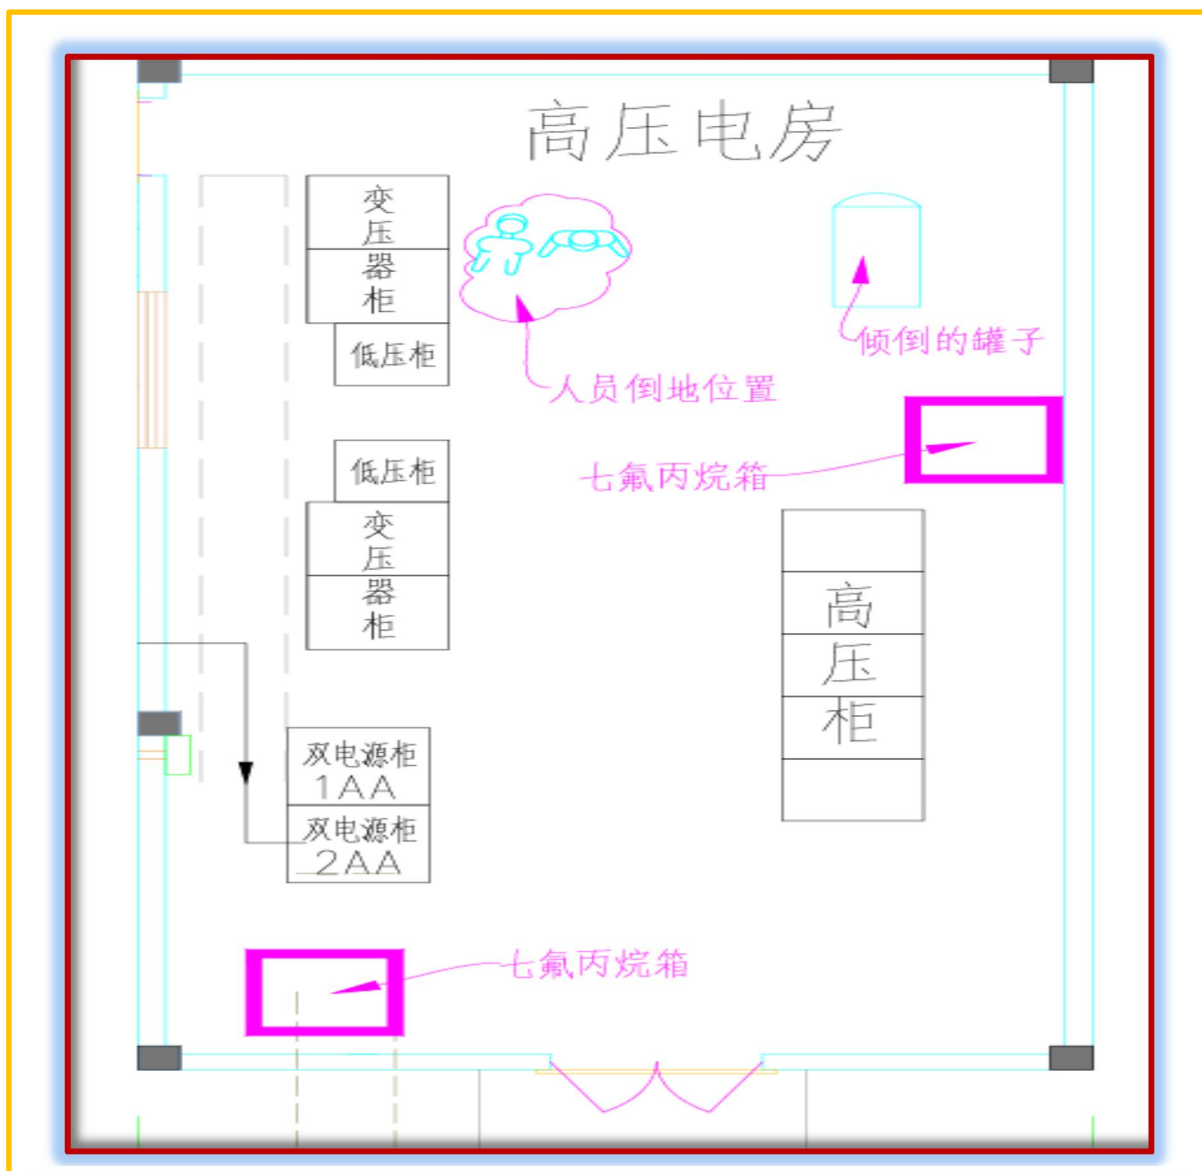
(还原事故现场情况模拟图)

10 时许李某锋和梁某富在华福公司水性二车间低压电房拆除七氟丙烷钢瓶后。李某锋和梁某富于 10 时 17 分许先后进入到事发高低压电房，李某锋进入后径直走到电房门左边墙角的七氟丙烷灭火器装置，随后直接前往位于电房右侧电柜边后又折返至电房门左边墙角的七氟丙烷灭火器瓶组处，停留片刻后再次走到电房右侧电柜边前靠墙侧的七氟丙烷钢瓶（发生事故的钢瓶），10 时 18 分 23 秒打开柜门，开始拆卸作业。梁某富于 10 时 18 分 35 秒走到事发钢瓶处，站在李某锋背后观看，随后返回门口边拿取一把管钳再回到李某锋背后站立等待。李某锋于 10 时 19 分 38 秒完成钢瓶信号反馈装置信号线、电磁阀启动线的拆卸及测试检查，随后离开，前往电房门内左边墙角的七氟丙烷钢瓶进行作业。梁某富于 10 时 19 分 40 秒接替李某锋进行拆卸作业，先后拆卸下丝杆及固定件，于 10 时 21 分 45 秒将钢瓶高压软管及喷嘴拆下放置在柜外地面。10 时 22 分 10 秒李某锋返回与梁某富一起作业，梁某富在前面，李某锋紧贴梁某富后背协助继续拆卸作业。10 时 22 分 29 秒李某锋手扶气瓶上部，梁某富呈弯腰状态双手抱住气瓶中下部，两人徒手连续几次合力尝试将气瓶拖拽出柜体。10 时 22 分 37 秒，钢瓶向柜体内侧倾倒，触发钢瓶气体喷射产生强大冲击力，击中两人，造成两人受伤。

梁某富与李某锋在未拆除七氟丙烷电磁驱动装置的情况下，两人徒手合力将气瓶拖拽出柜体时，钢瓶向柜体内侧倾倒，致使电磁阀刺针刺穿钢瓶密封膜片，导致容器阀开启，带压的七

氟丙烷迅速汽化并从钢瓶出口处喷放，喷放过程形成的高速气流瞬间产生强大反冲力，使钢瓶连同电磁驱动装置飞起并击中两人，导致事故发生。

淞江公司梁某富与李某锋在拆卸七氟丙烷气体灭火装置的七氟丙烷钢瓶时，未将旋钮连接钢瓶容器阀的电磁型驱动装置拆下、分离，再用专用堵头将钢瓶容器阀的喷放口堵住，就将钢瓶的高压软管、丝杆等固定件拆除，导致钢瓶与钢瓶柜的固定措施解除，当钢瓶遇到外力作用时，就存在发生钢瓶倾倒可能。
