# 江门市恒亦达电子有限公司“4·5”一般 中毒事故调查报告

江门市恒亦达电子有限公司“4·5”一般中毒事故调查组  
2023年5月

# 江门市恒亦达电子有限公司“4·5” 一般中毒事故调查报告

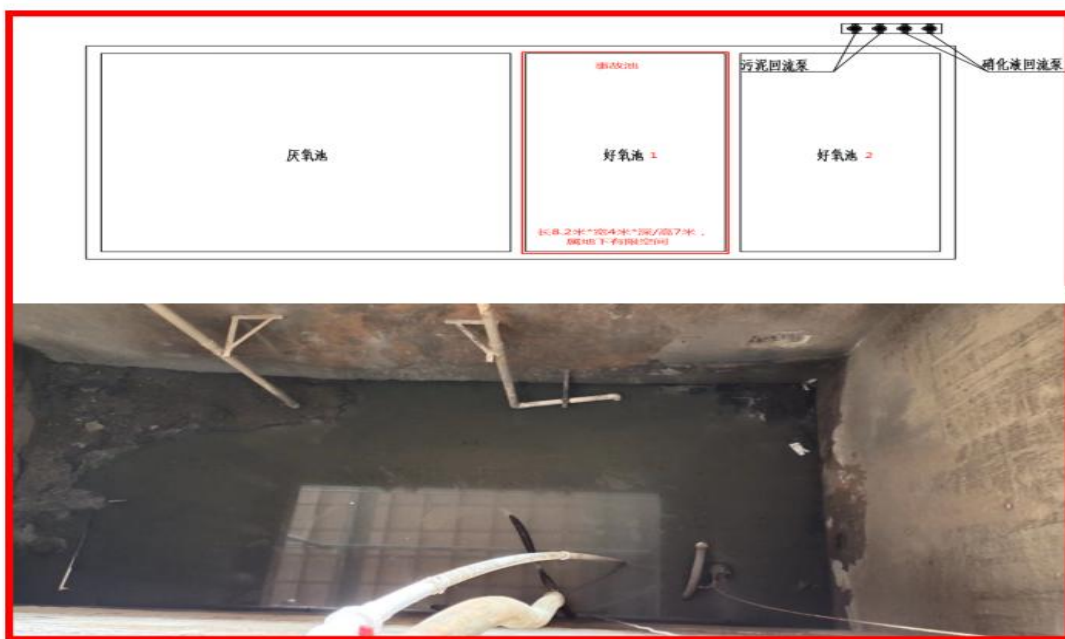
图 2 事故池（好氧池 1）

事故发生在该公司污水处理站，具体情况详见图 1。事故发生位置位于污水处理站好氧池 1，具体情况详见图 2。

事故现场位于江海区外海街道东南工业区的恒亦达公司污水处理站好氧池 1，尺寸为 8.2 米×4 米 4×7 米，池四周设置镀锌铁质金属材质围栏，高度约 1.2 米，好氧池属于地下有限空间。

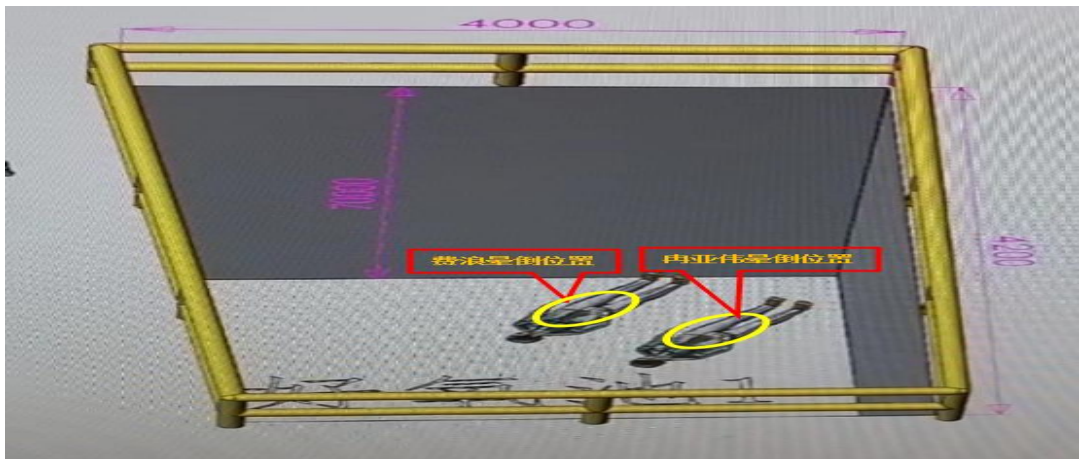
图 4 冉亚伟、费浪池下中毒晕倒位置示意图

冉亚伟晕倒位置在池下靠近好氧池 2 一侧池边，仰躺晕倒，费浪晕倒位置紧靠冉亚伟，具体情况详见图 4

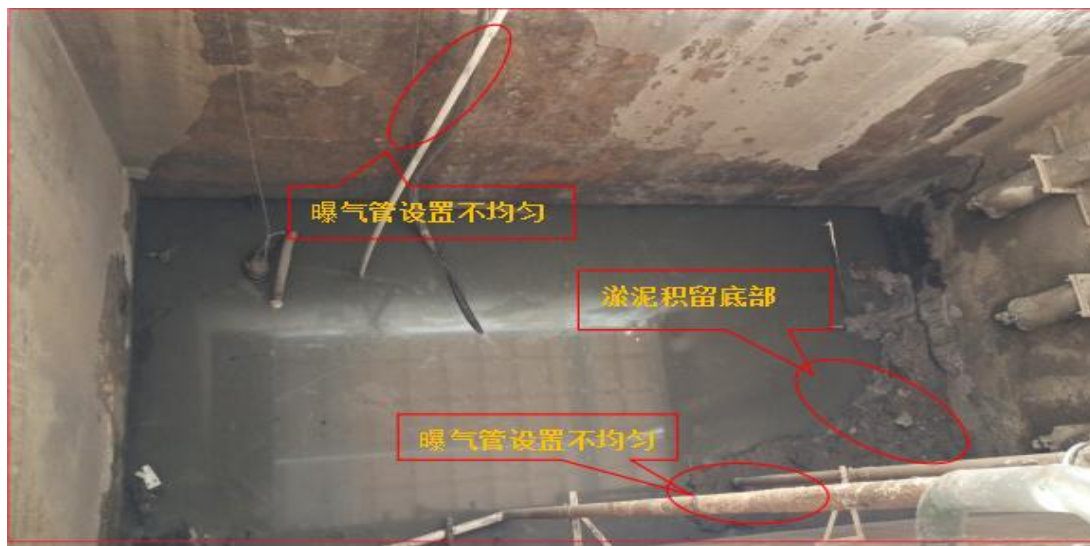
图 5 污水曝气管分布不均示意图

（1）根据好氧池 1 曝气气管分布情况，好氧池 1 存在曝气不均匀的现象，导致存在部分连片不均淤泥沉积底部，具体情况详见图 5，未经充分曝气的淤泥中的有机物发生酵解反应产生甲烷，淤泥中的硫元素产生硫化氢压藏在淤泥中。

（2）废水处理工艺过程需加投硫酸、氢氧化钠、硫酸亚铁、硫酸钠等化学原料，化学混合及反应中会产生一氧化碳、氯化氢、氨气等有毒有害气体，事故后好氧池 1 检出上述气体。在高压水的冲击下，导致淤泥中的硫化氢、一氧化碳等有毒气体大量释放，浓度剧增。
