## “ 11 . 5 ”

2024 年 11 月 5 日，新会区会城街道办广东宝力电器有限公司一名员工在操作叉车行驶过程中发生一起亡人事故，造成一人死亡，直接经济损失约 136 万元。

事故调查组认定，该事故是一起因叉车司机违反厂内规章制度，逆向行驶导致人员死亡的一般车辆伤害事故。

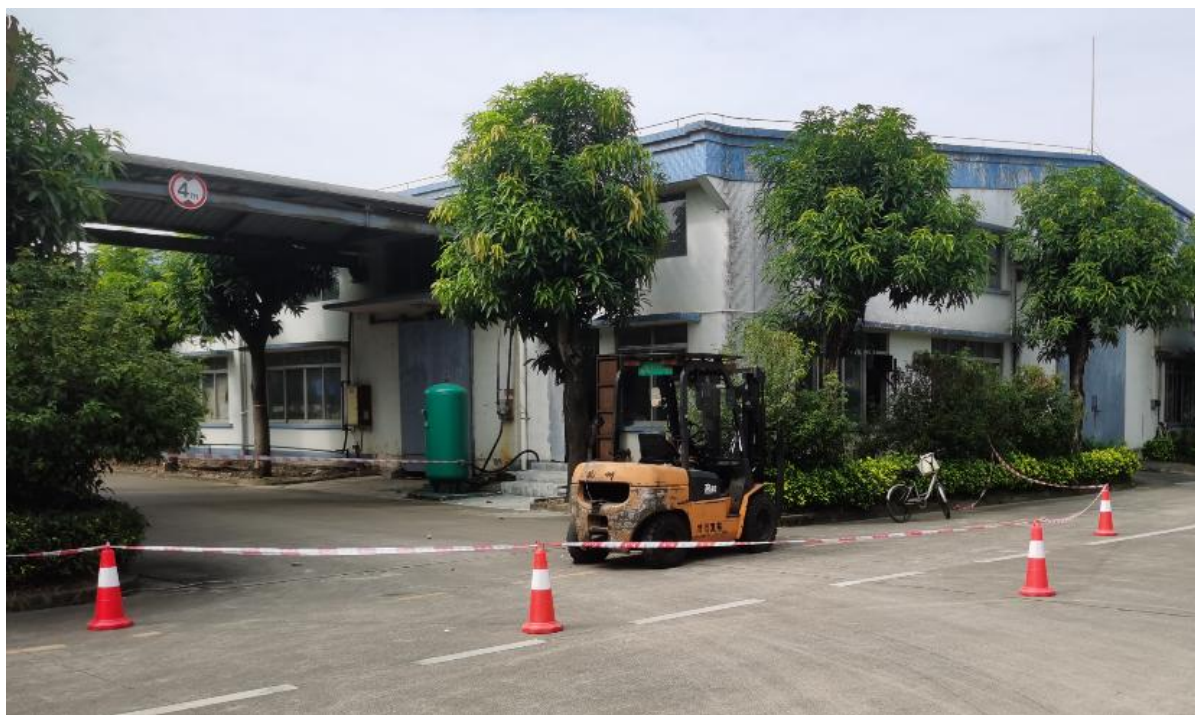
## **(二) 事故发生具体位置**

新会区会城街道广东宝力电器有限公司厂内道路,高速扇车间与五金仓库之间的路口。

事故发生当天（11 月 5 日）早上，陈\*\*8 时上班后，按照主管安排，驾驶叉车进行搬运作业，在 10 时左右，到机加工车间进行卸货作业，一直工作到 10 时 20 分，完成了作业。因未有其他安排工作，驾驶空叉车离开机加工车间作业区域，准备停车休息。因发现叉车的小风扇掉落，不能正常工作，驾驶空叉车准备到五金仓库拿工具修理。陈\*\*驾驶空叉车离开机加工车间作业区域一直沿厂内道路右边靠中线行驶，在靠近五金仓库路口前 50 米时转向左边行驶，至高速扇分厂组装车间与五金仓库之间的路口时与一骑自行车人员（死者：李\*\*）发生碰撞，当时陈\*\*感觉叉车车轮压过一些东西，立即刹停车下车查看，发现有人躺在叉车车底，立即打电话给公司安全主管黄\*\*，并将情况告知，公司安全主管黄\*\*和现场安全管理员黄\*\*到达现场后分别拨打 110 报警电话和 120 急救电话。

一是违反管理制度作业。由广东宝力电器有限公司制定的《叉车操作安全管理制度》“第四、安全使用规定（三）驾驶规定 3、叉车需依照‘靠右行驶原则’行驶（2024年11月29日更改，之前是“右上左下”，因容易发生歧义而更改）”，陈\*\*违反公司《叉车操作安全管理制度》，驾驶叉车在厂内道路靠左靠边行驶，在五金仓库路口与骑自行车的李\*\*发生碰撞，是导致事故发生的直接原因。
