# 仁化董塘中金岭南有色金属股份有限公司 凡口铅锌矿“8·1”一般坍塌事故 调查报告

2026年8月1日9时40分许，韶关市仁化县董塘镇中金岭南有色金属股份有限公司凡口铅锌矿发生一起冒顶片帮事故（按照《生产安全事故分类与编码》【GB 6441—2025，自2026年7月1日起实施】，该事故归类为坍塌事故），造成1人遇难，直接经济损失约195万元。

经调查认定，该事故是一起顶板锚网支护失效，作业人员违章撬毛导致的一般生产安全责任事故。

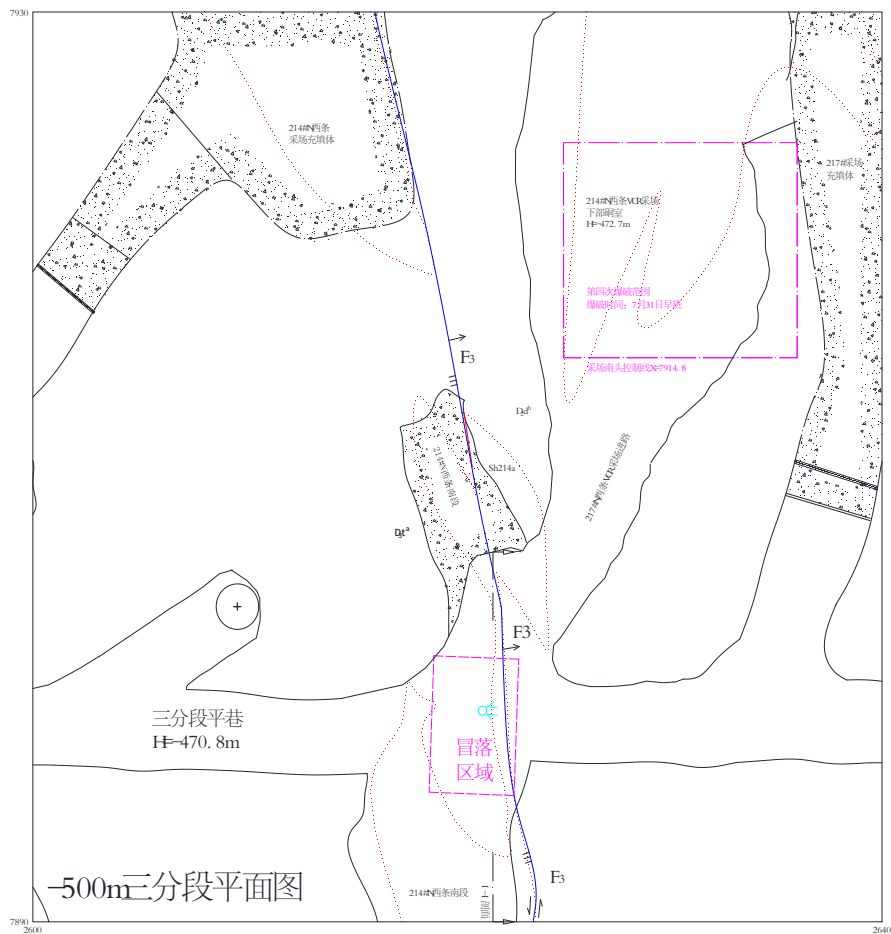
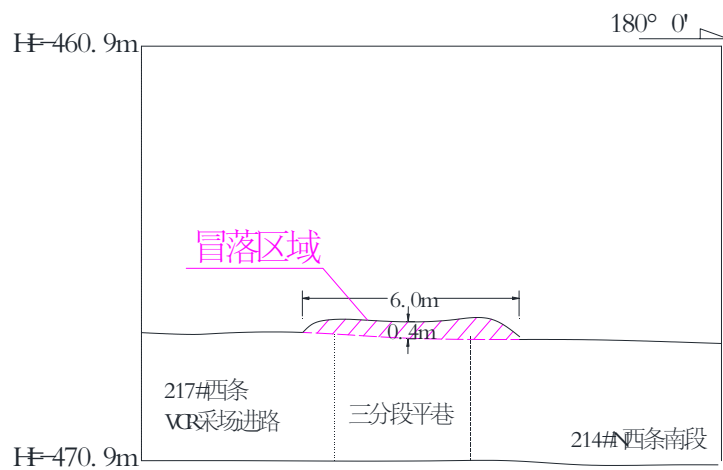
图 1 事故位置示意图

事故现场位于狮岭南区段 -500m 三分段 (-470m 标高) 217<sup>#</sup>a 西条 VCR 采场进路与三分段平巷交叉处，距离 217<sup>#</sup>a 西条 VCR 采场约 16m，如图 1。事故地点拱顶矿岩为泥质化灰岩，F3<sup>#</sup>断层贯穿事故区，节理裂隙发育，层间剥离，局部氧化，可见泥质充填物，且裂隙存在局部渗水现象。巷道最高处 3m，顶板采用锚网支护 (锚杆间距 1.1m × 0.9m，锚杆长度 1.8m)，如图 2。拱顶坍塌中心区多为脱层散落的矿岩，经勘察，坍塌体积约 6.0m × 4.0m × 0.478m (长 × 宽 × 厚)，如图 3 (a) 所示。垮塌区部分锚杆被落石拉出，部分断裂，现场对被拉出锚杆进行测量，长度为 1800mm，如图 3 (b) 所示。事故现场附近有 1 处撬棍定置点，存放 2m、3m 长度撬棍各 1 根。

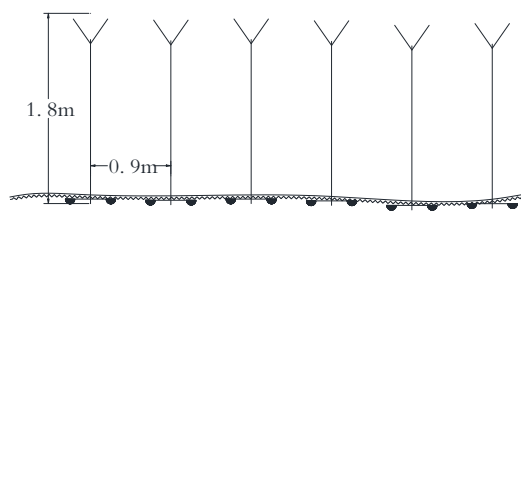
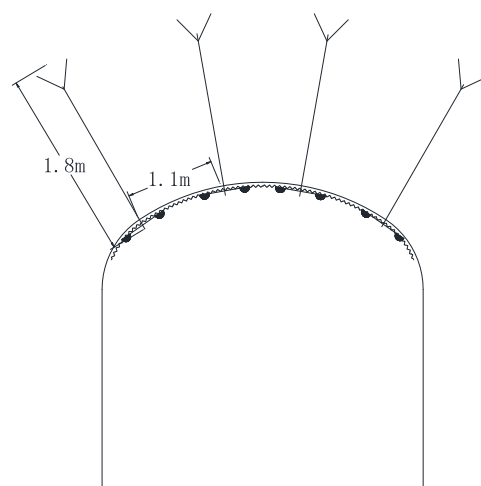
图 2 事故位置支护设计示意图

一是坍塌地段有 F3#断层穿过，顶板围岩相对破碎，节理裂隙发育。二是坍塌地段处于两条巷道十字交叉处，顶板围岩应力集中，叠加采场爆破扰动，区域内的节理裂隙逐渐发展贯通，形成了一个较大的近水平层状连通节理裂隙面，部分岩体与顶板围岩逐渐松脱。三是发育的节理裂隙形成透水通道，在渗透水和岩石中的硫化物作用下，锚杆产生锈蚀，承载能力逐渐失效。

一是风险研判不到位。未有效落实《凡口铅锌矿顶板分级管理制度（试行）》。F3#断层横穿事发区域，该区域巷道应力集中，并受爆破扰动、锚杆锈蚀等多重风险影响，矿山在编制单体设计时考虑不全面，简单按照Ⅱ级顶板中的最低标准选取顶板支护方式（锚网支护），未对该特殊地段设计采用锚索、液压支柱、喷射混凝土支护锚网（杆）喷浆等复合支护方式；未充分考虑复杂环境对管缝锚杆的锈蚀影响，相应提升顶板管理级别。

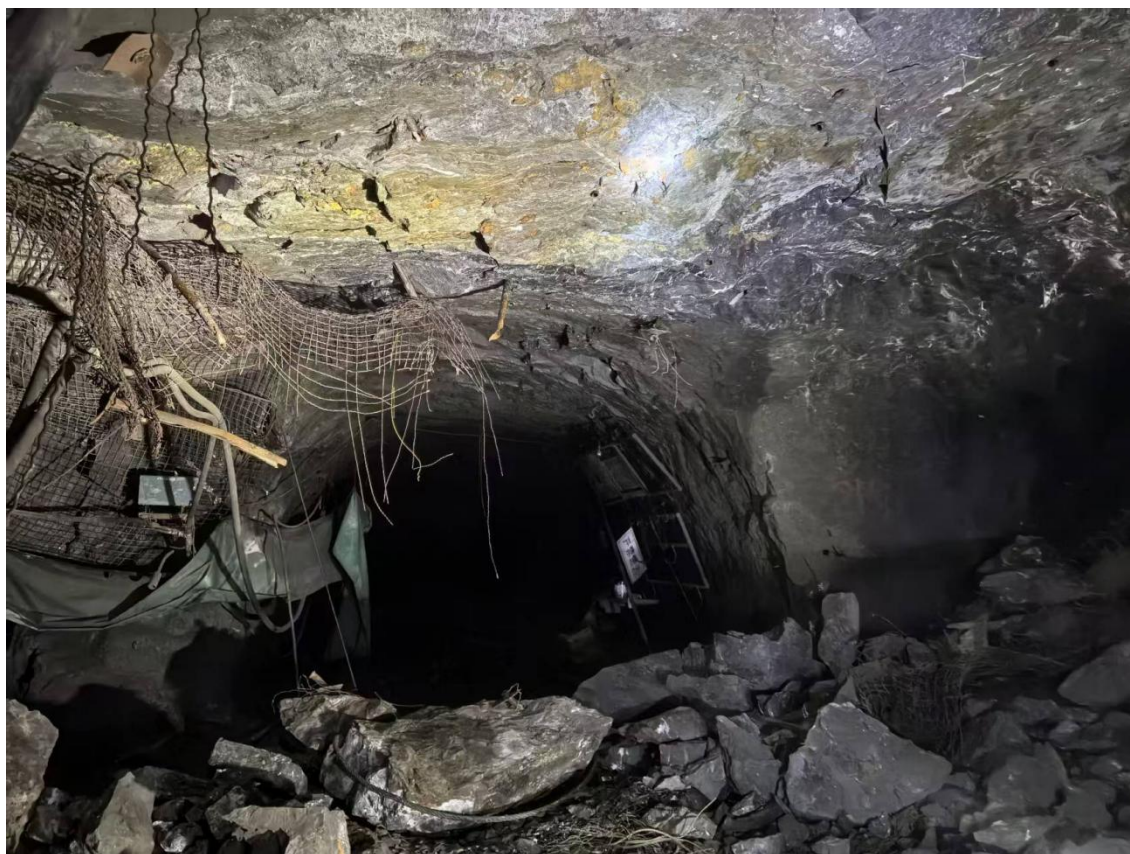
图 3 (a) 垮塌区图

事故发生的直接原因为：该矿 F3#断层穿过狮岭南区段 - 500m 三分段（- 470m 标高）217 # a 西条 VCR 采场进路和三分段平巷，顶板围岩应力集中，锚网支护失效，外包作业人员违章处理顶板浮石，诱发顶板冒落，被岩石掩埋致死。

凡口铅锌矿要针对本次事故暴露出的顶板管理、灾害治理、设备设施等突出问题，立即组织全矿性安全隐患大排查。重点对受断层、破碎带、应力集中区及采动影响区域的巷道和采场进行全覆盖专项排查，逐条逐项记录隐患情况，建立台账并实行闭环管理。对排查出的锚网支护失效、锚杆锚网锈蚀、支护密度不足等问题，必须制定专项整改方案，明确整改责任人、资金、时限和防范措施，经安全管理部门审核后实施。对长期服役的支护设施，要增加巡检频次，采用人工观测、仪器测量相结合的方式，动态掌握围岩变形和支护承载状态，发现异常立即采取停产撤人、加固补强等处置措施。中金岭南公司要组织专家对凡口铅锌矿隐患排查整改情
