# 金湾三灶济世药王“7·26”一般跌落事故

## 调查报告

金湾区政府事故调查组

2026 年 9 月 26 日

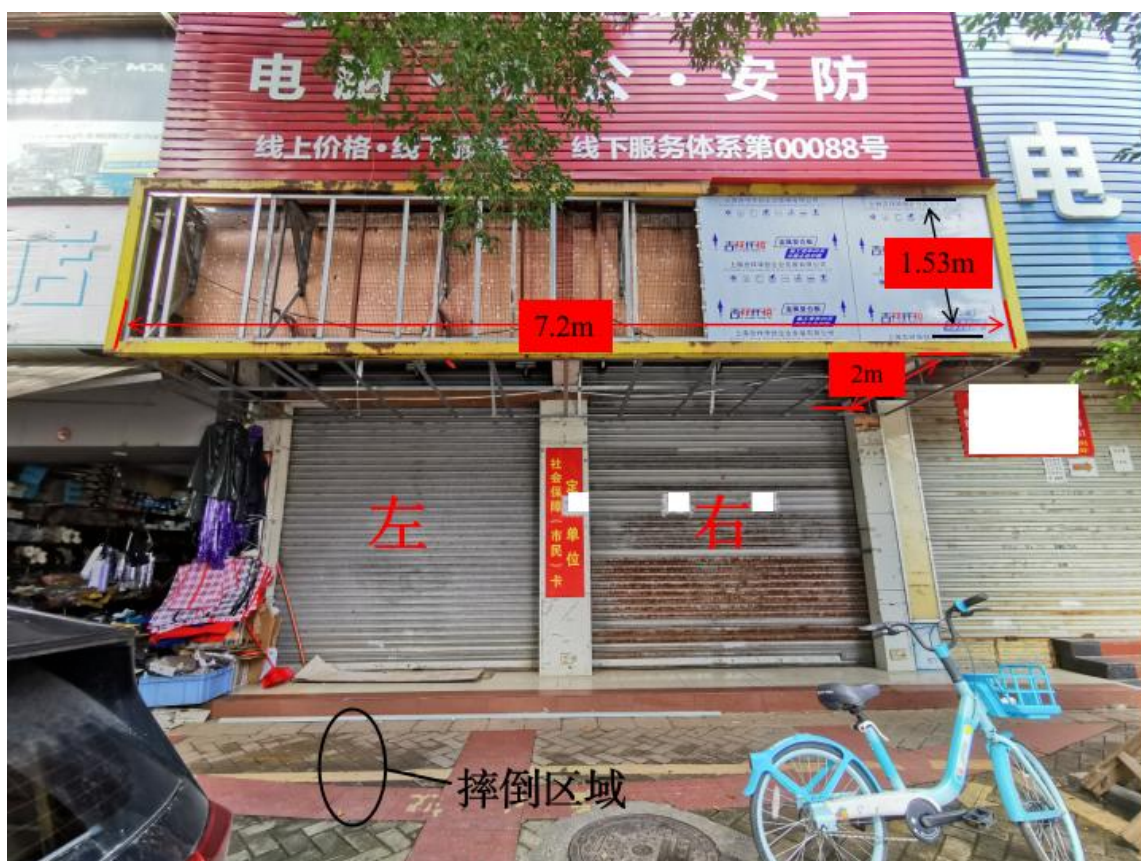
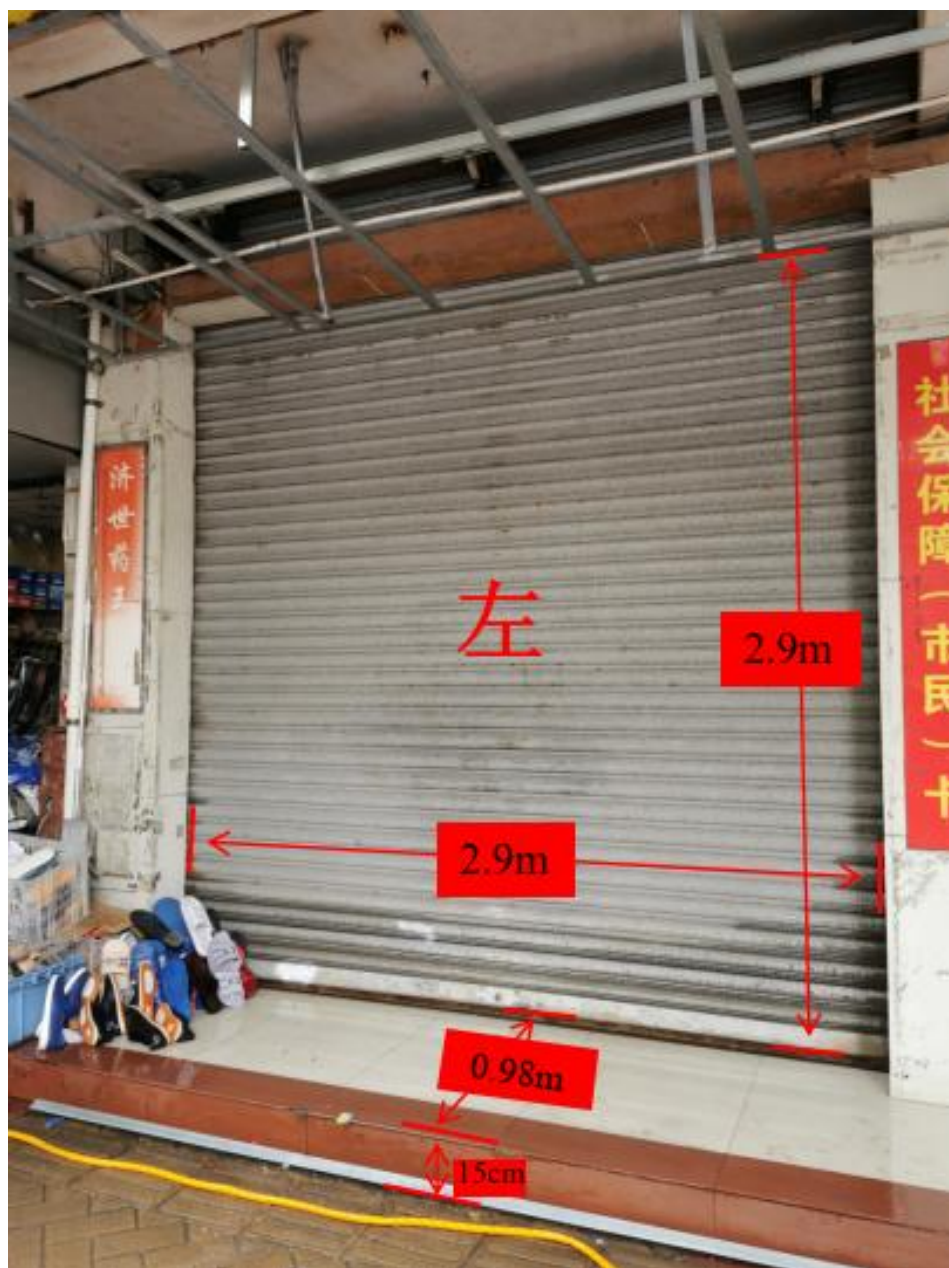
图 1 事故现场照片

事故发生地点位于三灶镇三灶街114号济世药王营业门店，该门店坐东朝西，左右两侧设置有两个出入口，每个出入口为双层门体，内侧为玻璃门，外侧为卷闸门，夹层间隙约为11厘米，门长2.9米，高为2.9米；门店门前建有瓷砖铺装台阶，台阶总

长约为 6 米，宽度约为 1.1 米，高度约为 15 厘米，死者头部着地位置位于台阶外约 1.5m 处（如图 1 所示）。事故现场对面停车场布设一处监控设备。

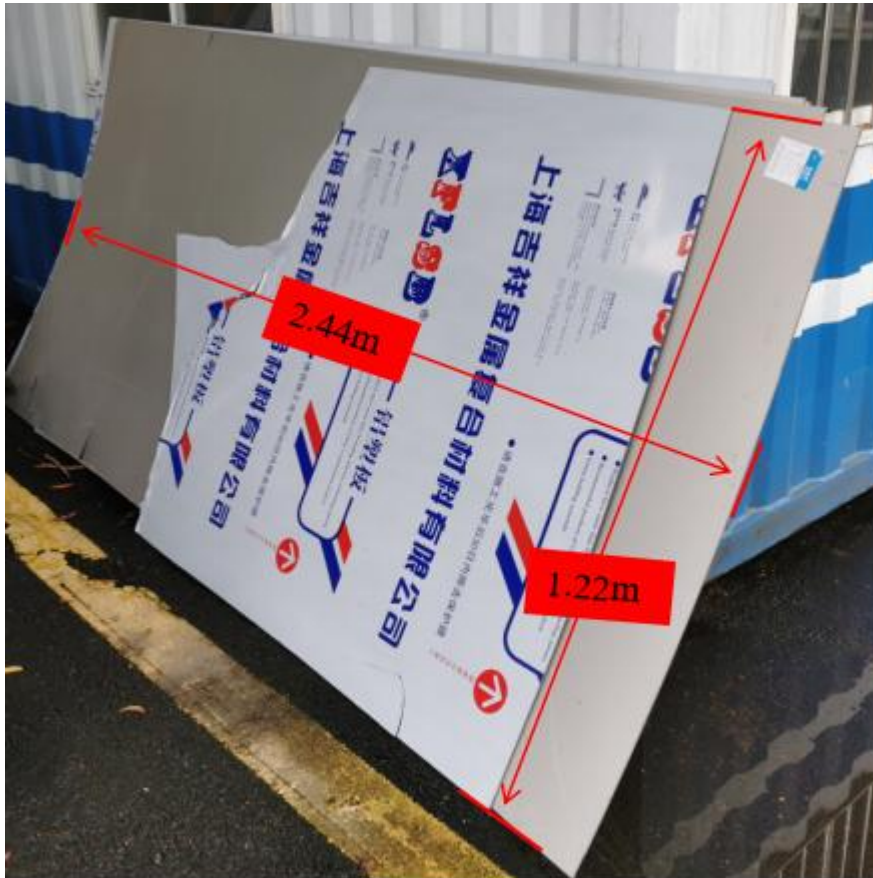
图 2 铝塑板照片

涉事铝塑贴面板，数量 7 片，长 2.44m，高 1.22m，宽 0.4cm，每片重约 16kg（如图 2 所示），执行标准为 JG/T373-2012，颜色纯白。

事故调查组认为，本起事故的直接原因是：刘某开启门扇时，门扇夹层内放置的铝塑贴面板受开门扰动失去约束而倾倒，砸向刘某，致其失衡跌倒死亡。
