# 金湾三灶珠海硕鸿电路板有限公司“6·18” 一般机械致害事故

## 调查报告

金湾区政府事故调查组  
2026 年 8 月 19 日

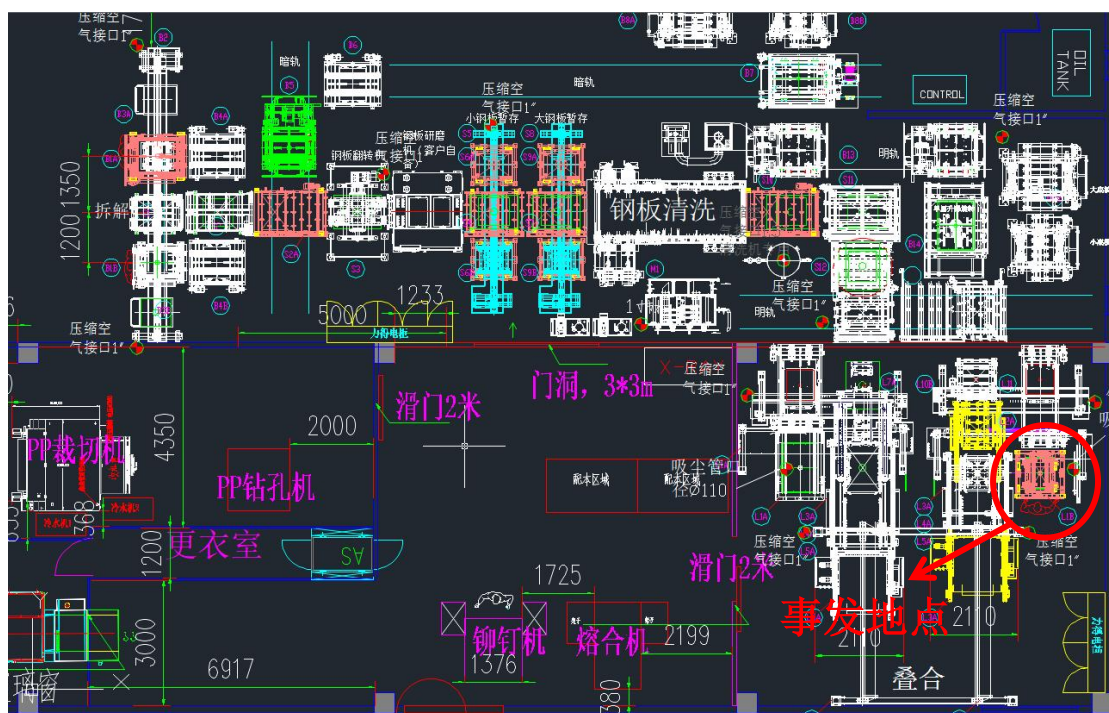
图 1 事故地点平面示意图

事故发生地点位于三灶镇硕鸿公司层压车间无尘室。事发区域为自动叠合回流系统的叠合岗位（如图 1 所示）。涉事设备由叠板台，回流线吊车，显示屏，急停开关，拉绳开关等组成。其中叠板台高 105cm，宽 103cm。拉绳开关设置高度为 190cm（如图 2 所示）。

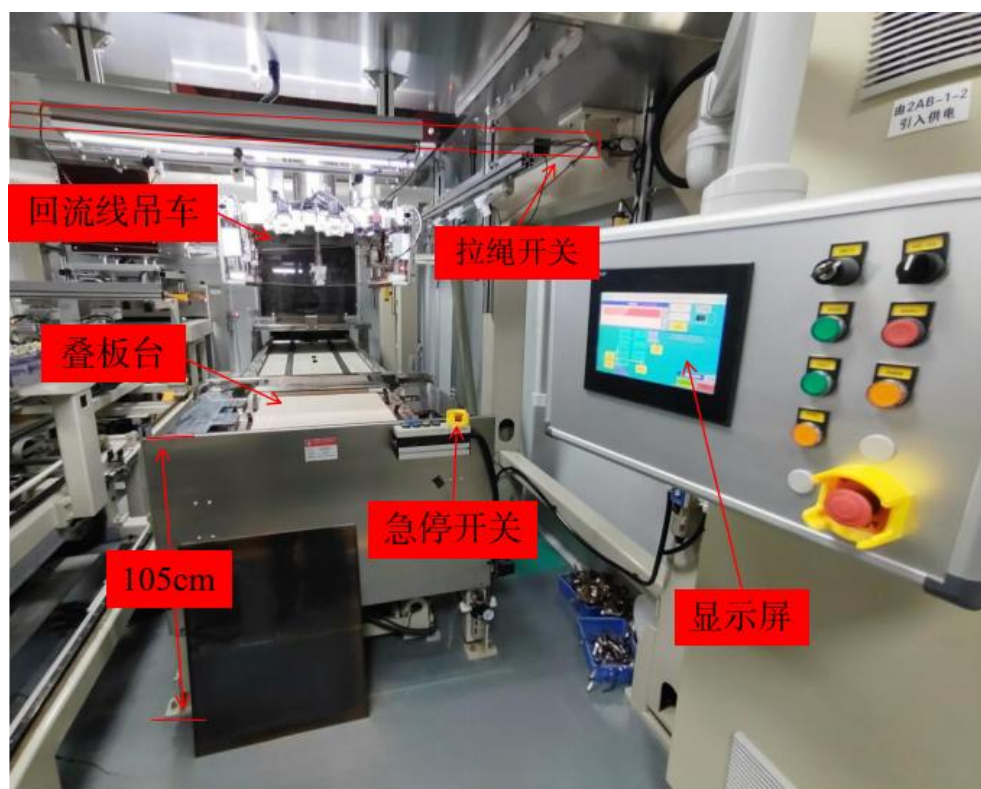
图 2 事故现场照片

经现场模拟操作验证,涉事设备运行状况正常,未发现设备故障。回流线吊车在按下“呼叫吊机”按键后启动,自动放置钢板速度为12秒/张,预留操作时长及空间条件能够保障操作人员正常完成物料放置作业。

硕鸿公司应对设备全生命周期安全风险开展重新评估, 配套落实相应安全防护措施, 有效管控各类工况及作业环境下产生的安全风险。建议在涉事同类设备上增设光电感应防护装置, 防范作业人员因突发意外无法启用机械联锁装置, 进而引发伤亡事故。
