# 金湾平沙珠海市鑫涛源建筑工程劳务分包 有限公司“4·12”一般物体打击事故

## 调查报告

金湾区政府事故调查组  
2026 年 6 月 12 日

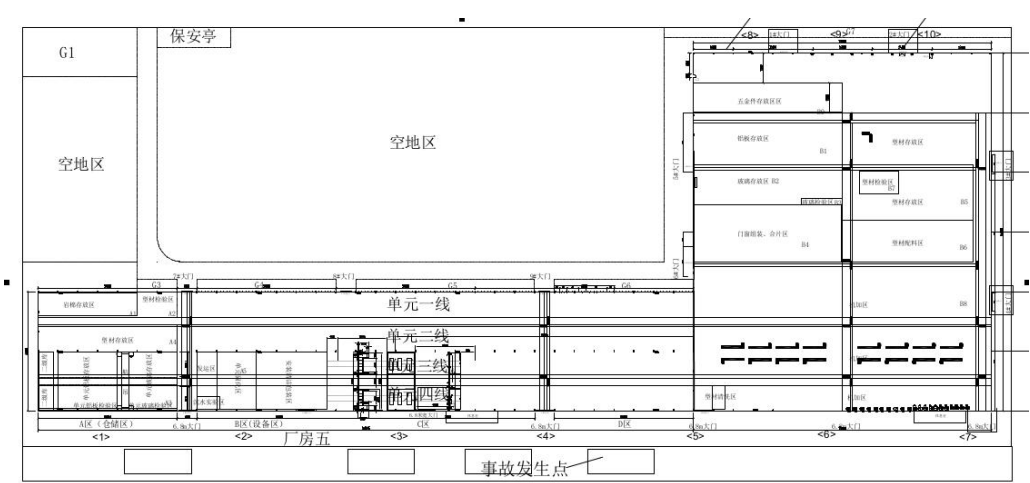
图 1 事故地点平面示意图

事故发生地点位于平沙镇升平大道16号厂房一楼南侧绿化

草地（如图 1 所示）。该区域从东向西依次放置了两个非固定、房型钢结构物和一个钢结构底座，事发区域为第二个房型钢结构物西面钢板处。汽车起重机事发时停放于第二个房型钢结构物西北方向通道上，钢结构物两侧均栽种着多棵树木（如图 2 所示）。

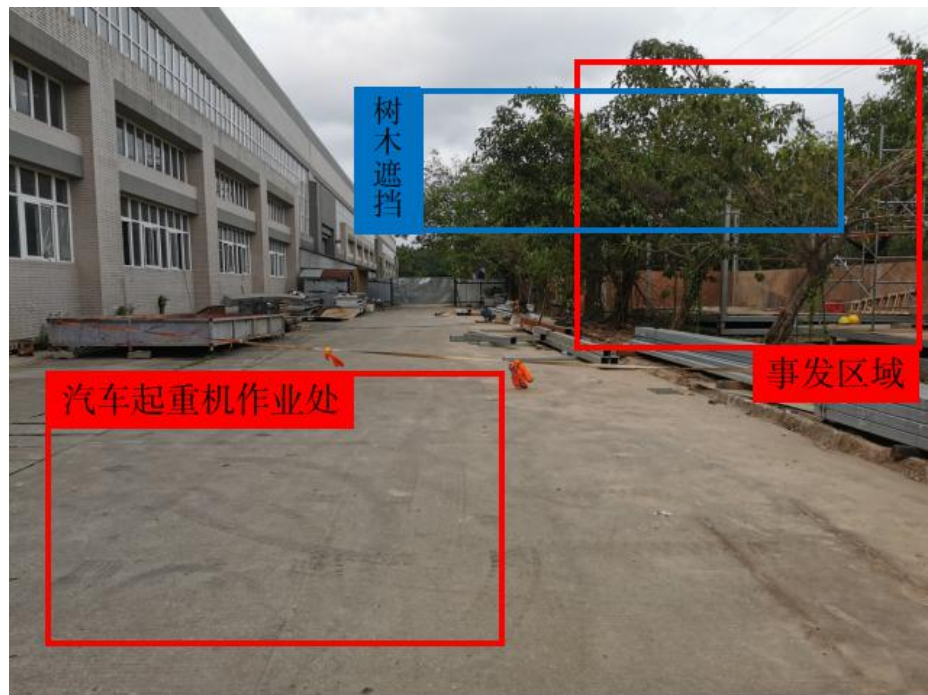
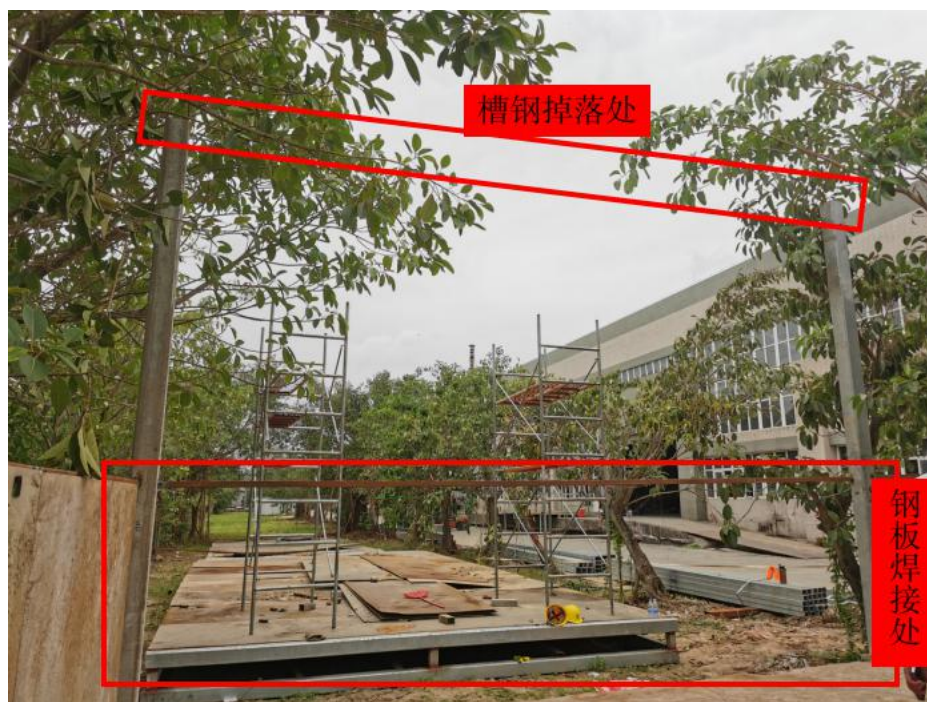
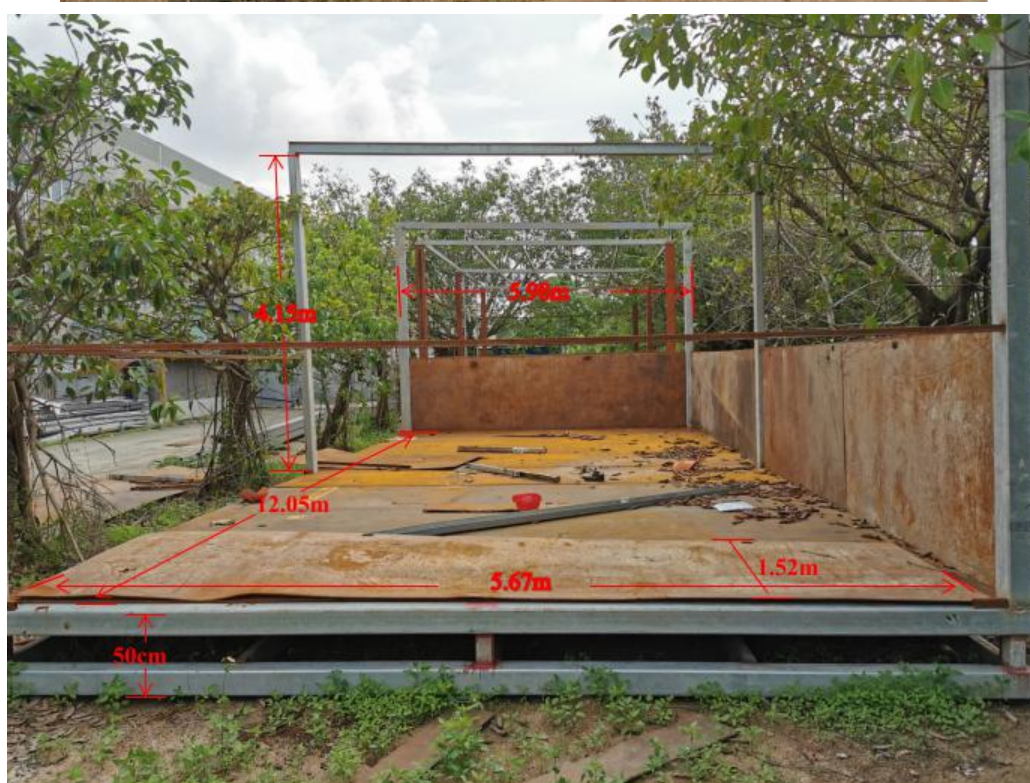
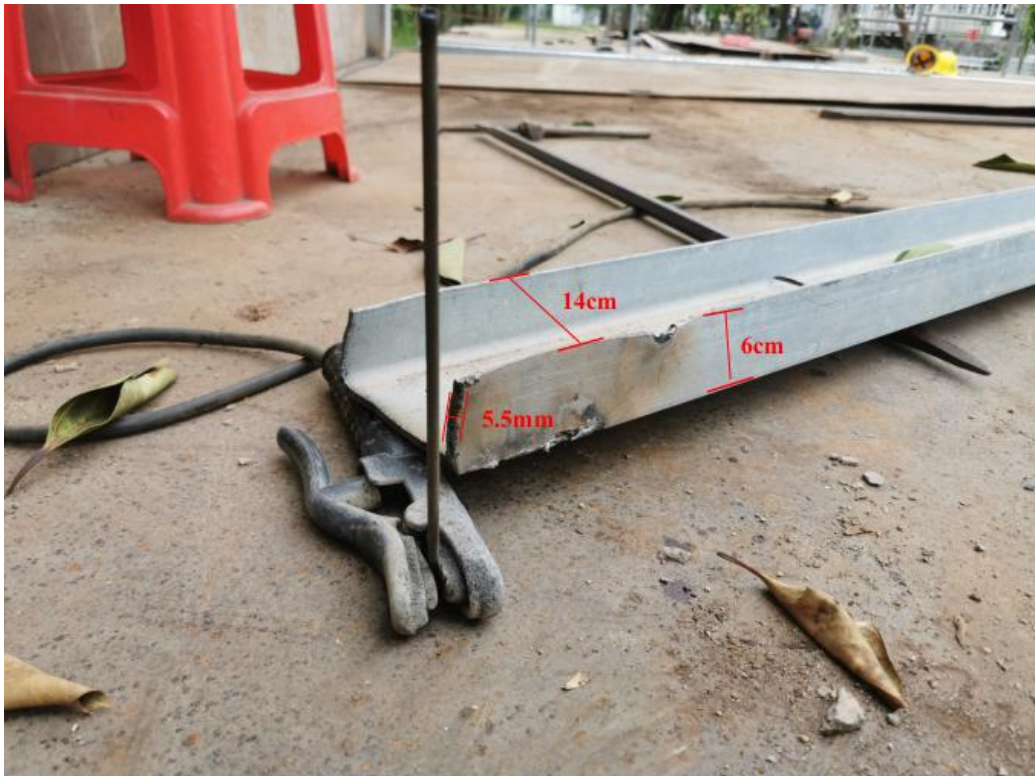
图 2 事故现场照片

事故发生地点无警示标志，无警示带，有安全帽散落于涉事房型钢结构物底座。

事故调查组经过现场勘察、事故现场相关人员谈话问询等调查取证和分析论证工作，可以确定该起事故的起因物为起重机械（3.04 参照《企业职工伤亡事故分类 GB 6441-1986》表 A3），致害物为金属件（4.15 参照《企业职工伤亡事故分类 GB 6441-1986》表 A4），伤害方式为落下物（5.02.1 参照《企业职工伤亡事故分类 GB 6441-1986》表 A5），不安全状态是其他（作业场地树木遮挡起重机司机操作视线）（6.04.2.7 参照《企业职工伤亡事故分类 GB6441-1986》表 A6）。不安全行为是在起吊物下作业、停留（7.09 参照《企业职工伤亡事故分类 GB6441-1986》表 A7）。

事故调查组认为，本起事故的直接原因是：魏某飞允许作业人员在吊物下作业、停留，并在视线受现场树木遮挡和缺乏专人监护的情况下，操作起重机收钩，吊钩意外勾挂致使槽钢坠落，

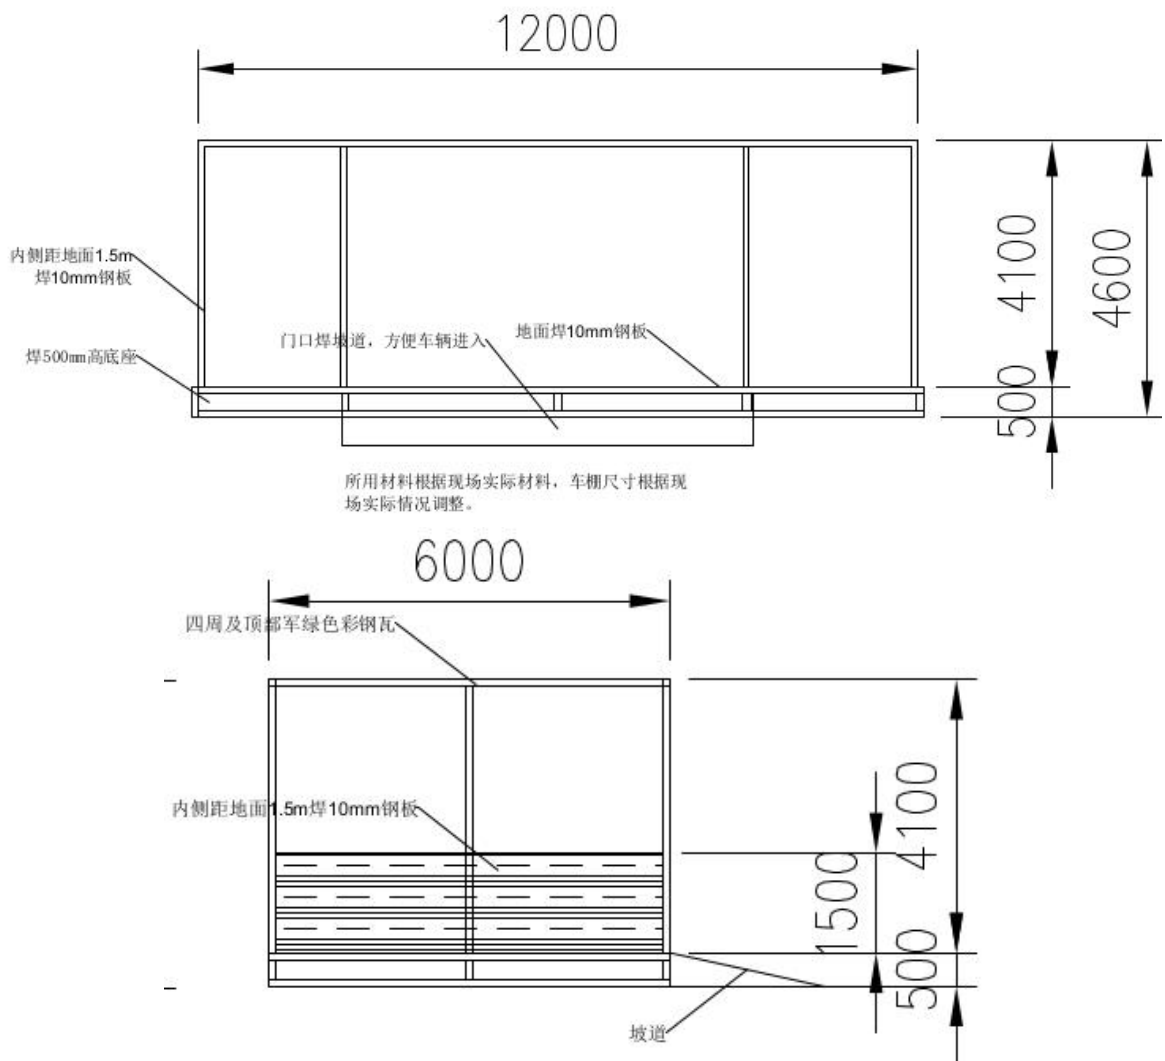
图 3 钢件类定作物图纸

涉事钢件类定作物为非固定、房型钢结构物，长 12.05 米，宽 5.98 米，高 4.15 米，底座高 0.5 米，底座长边两侧焊有六根立柱，每两根立柱顶端间焊有槽钢，涉事槽钢长 5.98 米，高 14 厘米，宽 6 厘米，厚度为 5.5 毫米，截面为凹槽形，重约 67kg，底部焊有钢板，涉事钢板长 5.67 米，高 1.52 米，宽 1 厘米，重约 677kg（如图 2、3 所示）。

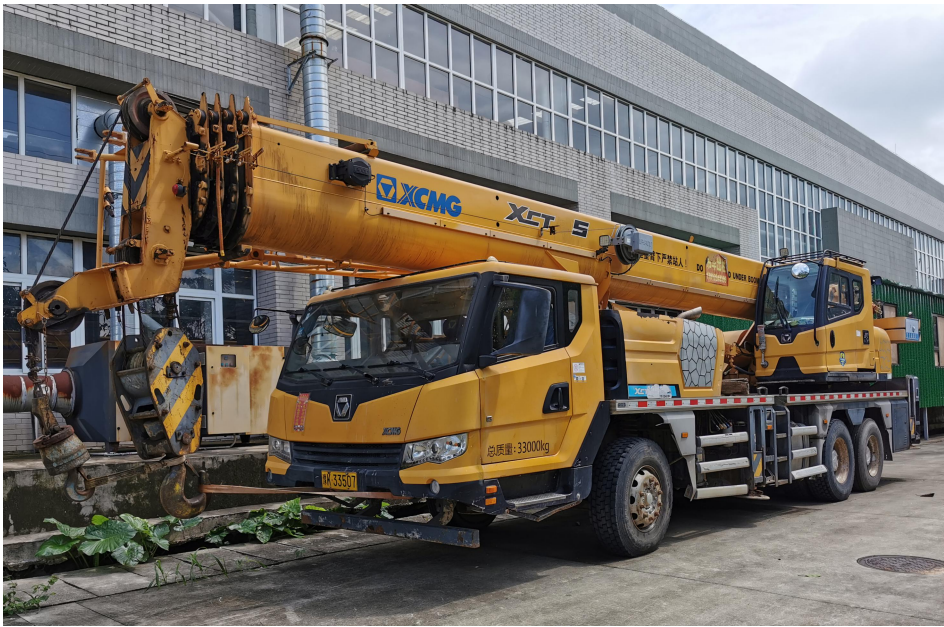
图 5 涉事汽车起重机照片

汽车起重机主要由驾驶室、操纵室、臂架、吊钩、起升机构、活动支腿等组成（如图 4、5 所示）。涉事汽车起重机车牌为豫 K3\*\*\*7，车辆型号为 XZJ5\*\*\*\*\*25，车辆识别代码：LXGCPA333KA0\*\*\*\*6，外廊尺寸(长×宽×高)为 12870×2550×3470mm，整车整备质量为 32805kg，额定起重量为 25t，起升

高度为 42m，制造年月为 2019 年 1 月 28 日。下次定期检验日期为 2026 年 6 月，目前处于检验有效期内。
