# 金湾三灶珠海市合鑫科技有限公司“4·29” 一般其他伤害事故

## 调查报告

金湾区政府事故调查组  
2026 年 6 月 26 日

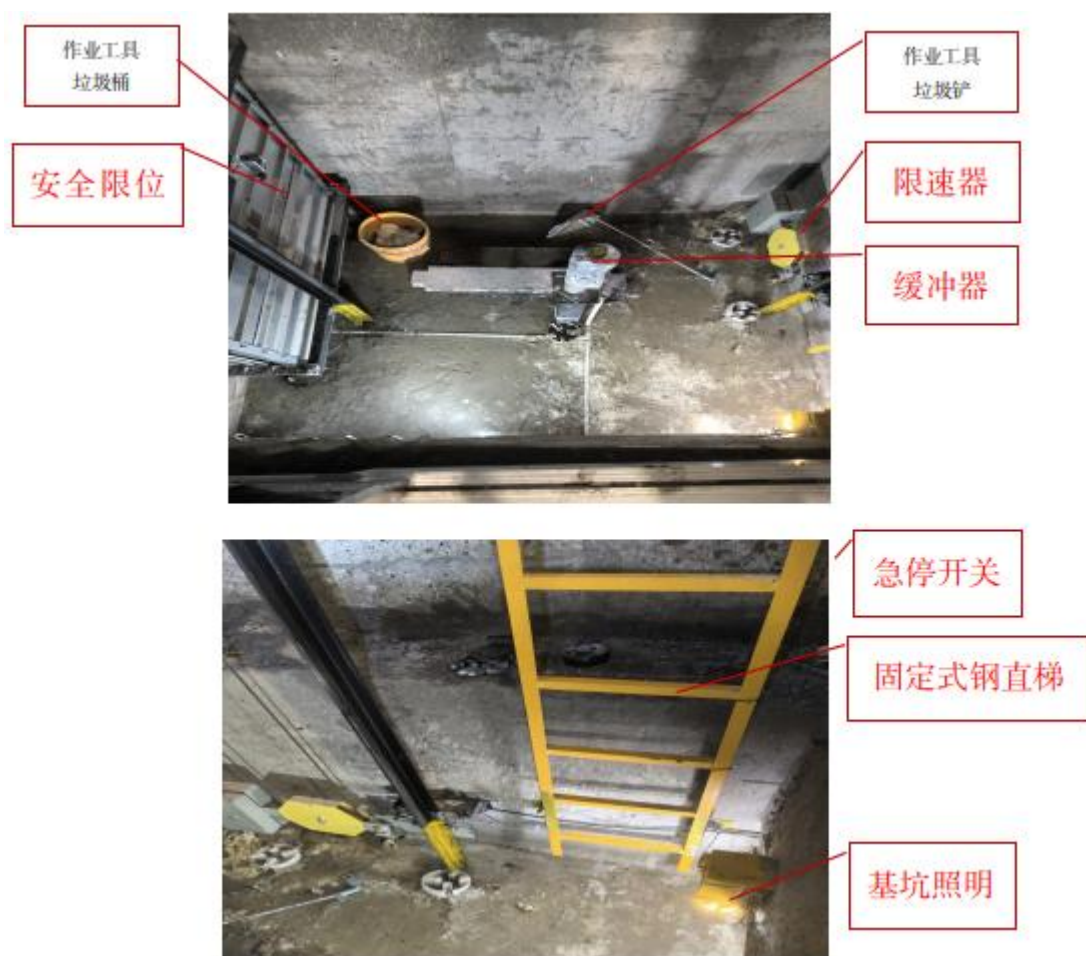
图 1 事故现场照片

本次事发地点为公寓 1 栋电梯井。电梯井底坑规格：长 2.35m、宽 1.95m、深度 1.6m。底坑正中央安装电梯缓冲器；坑体东侧布设黄色固定式钢直梯、限速器、急停开关及基坑照明设施；井坑西南角放置一只黄色塑料垃圾桶，南侧地面倒伏着一把

铁制垃圾铲（如图 1 所示）。
