# 金湾区宝龙广场三期(D 区域)项目“11·27” 一般物体打击事故调查报告

2021 年 11 月 27 日 7 时 50 分，由中天建设集团有限公司（以下简称中天公司）施工的金湾宝龙广场三期（D 区域）项目发生一起物体打击事故，造成 1 人死亡，直接经济损失 155 万元。

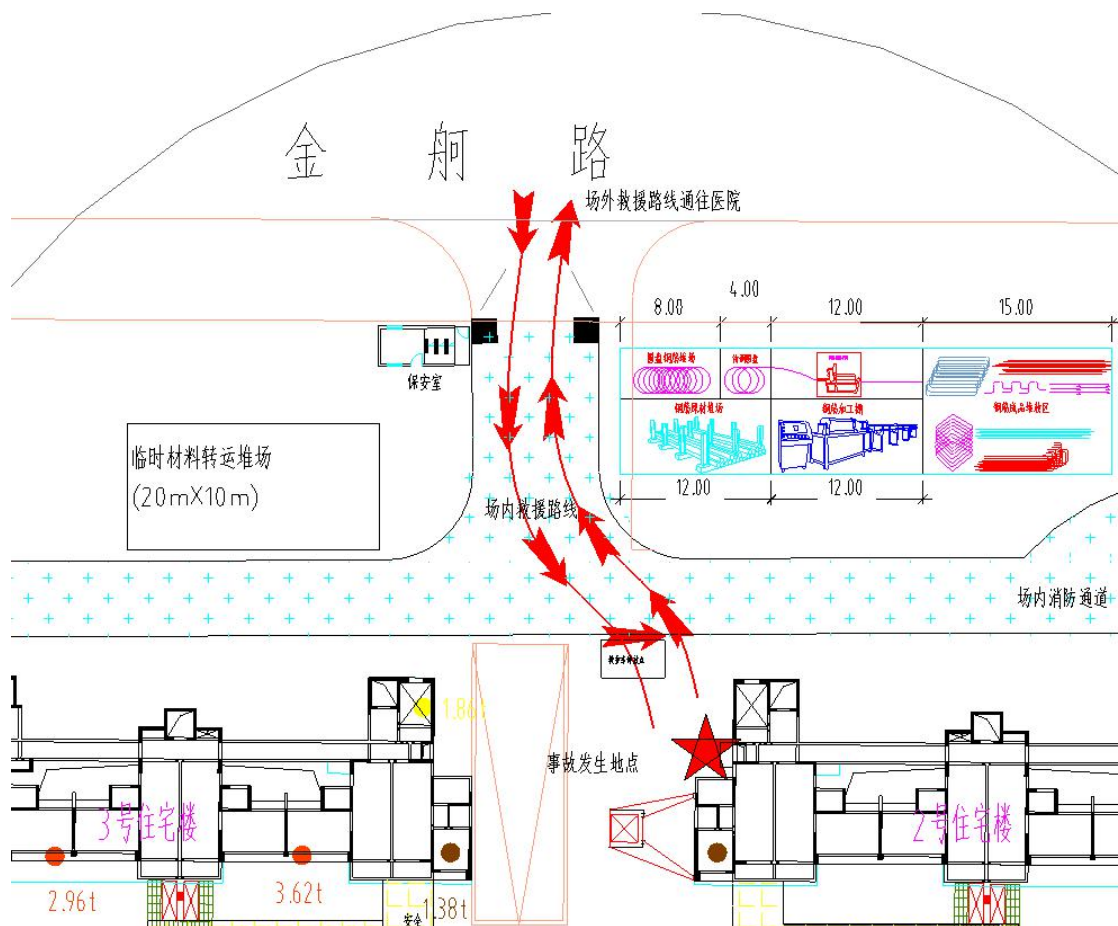
事故发生在珠海市金湾区金铭东路与顺达路交汇处东北侧金湾龙宝广场三期（D区域），事发地点为2号楼西北侧。2021年11月27日，经事故调查组现场勘验：2号楼，地上27层，地下一层，标准层建筑面积439.13平方/层，总建筑面积11826.15平方，基底面积528.62平方，事发坠落飘板为2号楼2层西侧雨棚板。坠落悬挑板基本情况：悬挑板长2米，宽1米，厚0.13米对地面距离3.97米，因结构与建筑设计图纸矛盾，栋号2层底板结构施工时未一次成型，于11月8日设计变更增加此板。事故平面如下图所示：

该起事故的直接原因是：杨秀虎违规拆除悬挑板支撑钢

管架，造成悬挑板失去支撑下落，杨秀虎被悬挑板压倒导致死亡。（《拆除作业安全操作规程》第10条：“高处拆除施工的原则应是按建筑物建设时相反的顺序进行。应先拆高处，后拆低处；先拆非承重构件，后拆承重构件。”）

（二）中跃公司要深刻吸取事故教训，金湾宝龙广场三期（D 区域）工程项目全面停工排查整顿，进一步加强对现场作业人员安全监管，加强风险评估并落实防范措施，积极整改存在问题，经区建设主管部门复检确认满足安全生产条件后方可复工。
