# 高明明城佛山市\*\*\*金属实业有限公司“8·4” 一般高处坠落事故调查报告

2024年8月4日上午，位于佛山市高明区明城镇城六东路的佛山市\*\*\*金属实业有限公司厂房屋面发生一起高处坠落事故，造成一人死亡，直接经济损失约人民币120万元。

经调查认定，佛山市\*\*\*金属实业有限公司“8·4”高处坠落事故是一起因未落实高处作业安全防护措施造成的一般生产安全责任事故。

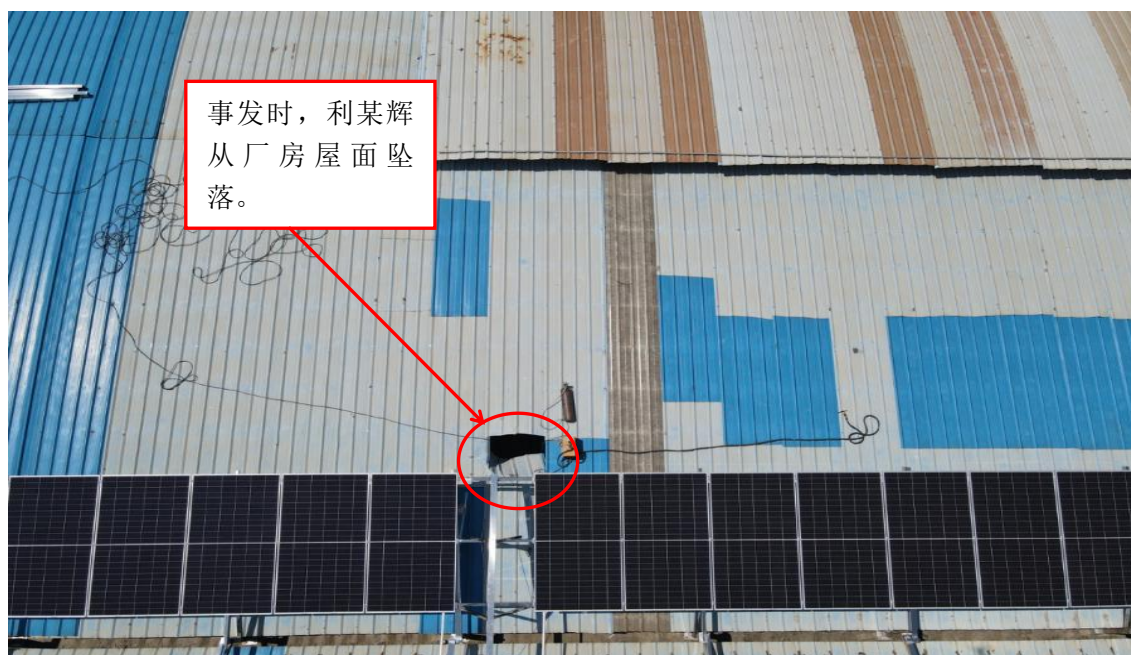
位置位于广东\*\*科技有限公司仓库的两块预制管之间，预制管叠起堆放，叠起的预制管高约为 88cm，厂房屋面到预制管高约为 11.819m，预制管到西南面的变压器室约为 4.42m，到西南面墙壁约为 12.9m；事发时，利某辉身上未佩戴安全带、安全帽。

\*\*\*公司厂房屋面有一个缺口，缺口北方向有一只氩气瓶、缺口东北方向有一台电焊机、东方向有一台电焊机和一只氩气瓶，厂房屋面有一批已经安装好的光伏设备，厂房屋面还可见到一只蓝色、一只白色、一只绿色的麻布袋以及一顶草帽；事发现场有一批放置的预制管，事发位置附近遗留有一副眼镜、一只袖套、一副面具、一顶草帽；现场未见有设置“当心坠落”、“注意安全”等警示标志。

图 1 事故现场情况

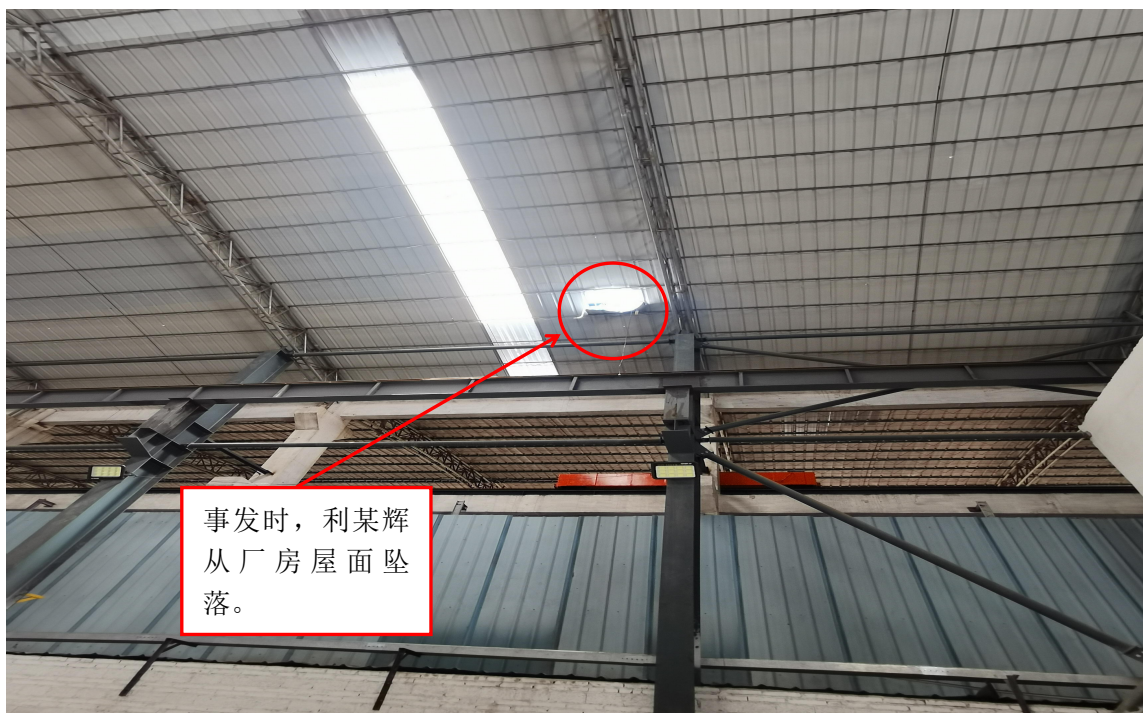
图 2 事故现场情况

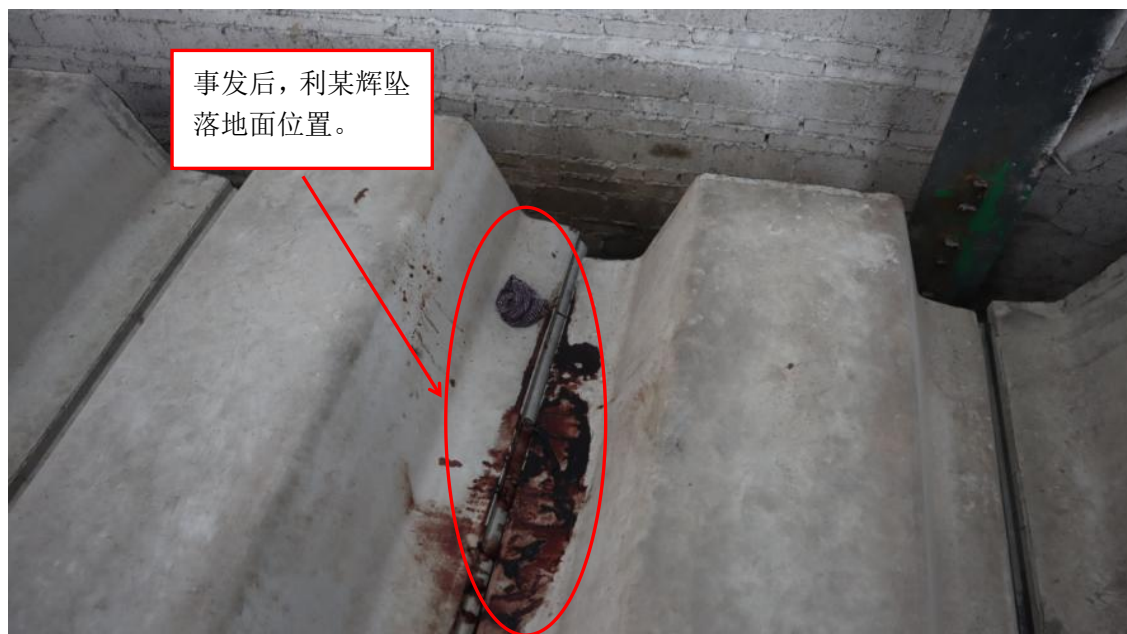
图 3 事故现场情况
