# 高明荷城上海\*\*\*建设有限公司“4·16” 一般物体打击事故调查报告

2024年4月16日，上海\*\*\*建设有限公司在佛山市高明区荷城街道\*\*\*厂房项目发生一起物体打击事故，造成1人死亡，直接经济损失约人民币160万元。

经调查认定，高明荷城上海\*\*\*建设有限公司“4·16”物体打击事故是一起因人员未按照规范要求使用手动起重用夹钳造成的一般生产安全责任事故。

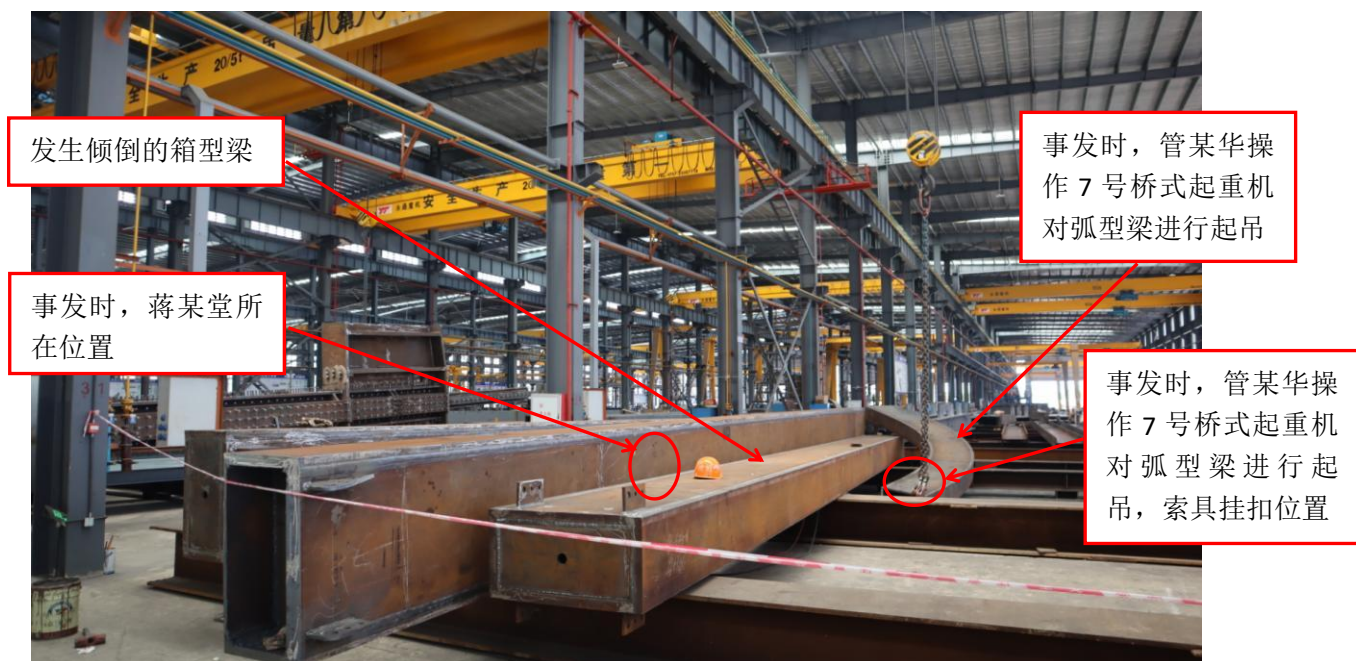
作 7 号桥式起重机<sup>2</sup>对弧型梁进行起吊，弧型梁起吊过程中，弧型梁东端搭着的下面一条箱型梁发生倾倒，压到正在箱型梁北面作业的蒋某堂。事发的弧型梁外弧长约 7.55m，内弧长约 6.95m，宽约 0.7m，高约 0.3m，重 3569kg，弧型梁东西方向摆放，弧型梁东端搭在一条箱型梁上，西端接触地面，弧型梁西端地面有明显的重物碰撞后留下的刮痕。发生倾倒的箱型梁长约 14.5m，宽约 0.85m，高约 0.45m，重 13705.3kg，箱型梁和地面有血迹，地面还放有两支风割枪，风割枪把手连接气管，事发时蒋某堂正使用风割枪对箱型梁进行加工作业。现场还遗留有一顶破裂的安全帽，该安全帽为事发时蒋某堂佩戴。

图 1 事故现场还原情况

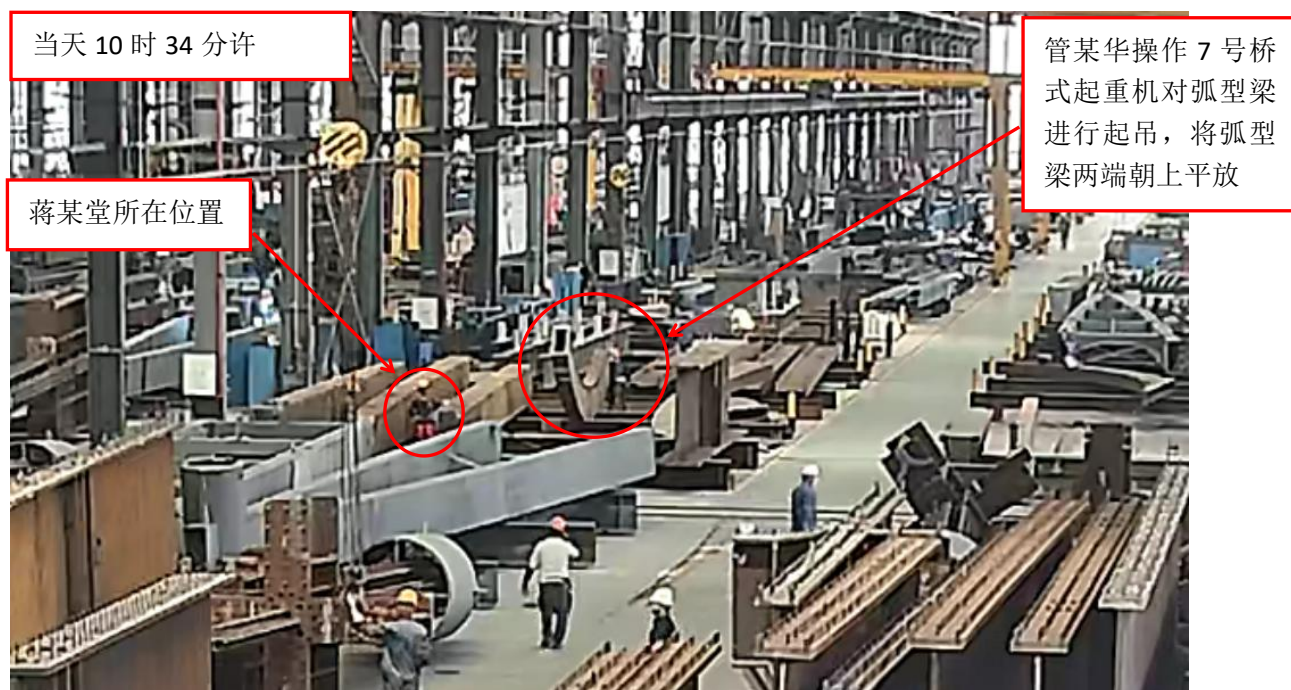
图 2 事故现场监控视频情况

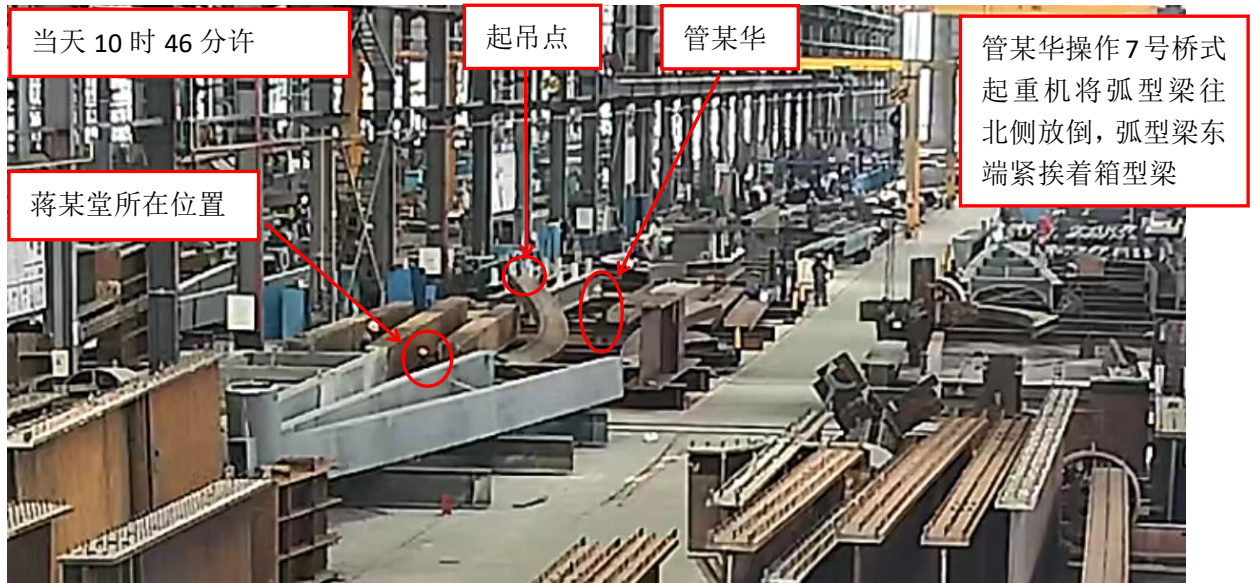
图 3 事故现场监控视频情况

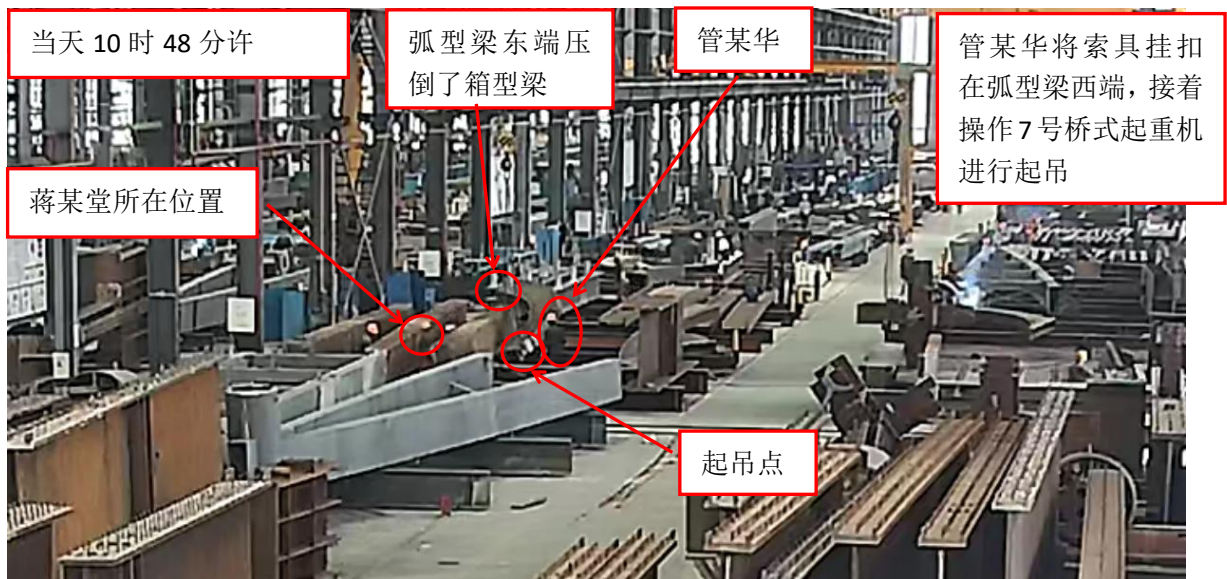
图 4 事故现场监控视频情况
