# 高明荷城佛山市高明区\*\*\*服务部“11·26”一般生产安全事故调查报告

2023年11月26日下午3时许，位于高明区荷城街道下良村工业区的佛山市高明区\*\*\*服务部内发生一起蒸汽发生器爆炸事故，造成1人死亡，直接经济损失约人民币140万元。

经调查认定，高明荷城佛山市高明区\*\*\*服务部“11·26”事故是一起因工作人员操作不当，导致蒸汽发生器爆炸的一般生产安全责任事故。

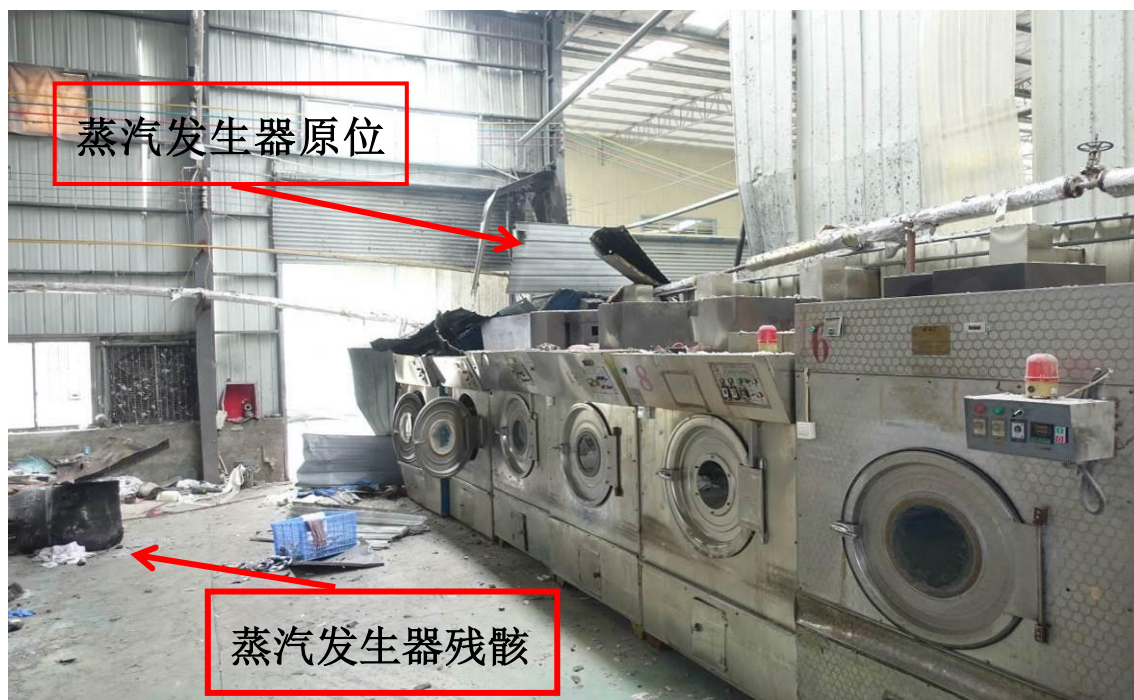
图 2 蒸汽发生器位置

2022年5月16日，\*\*\*服务部从山东\*\*\*设备有限公司购入涉事蒸汽发生器，并安装在\*\*\*服务部大门西南位置，后因蒸汽供应不足问题，于2023年6月自行把蒸汽发生器安装到事故发生点位置。
