# 高明区武菱汇苑工程“10·2”触电 生产安全事故调查报告

2019年10月2日，位于荷城街道沿江路以东的武菱汇苑在建工程发生一起生产安全事故，造成1人死亡。

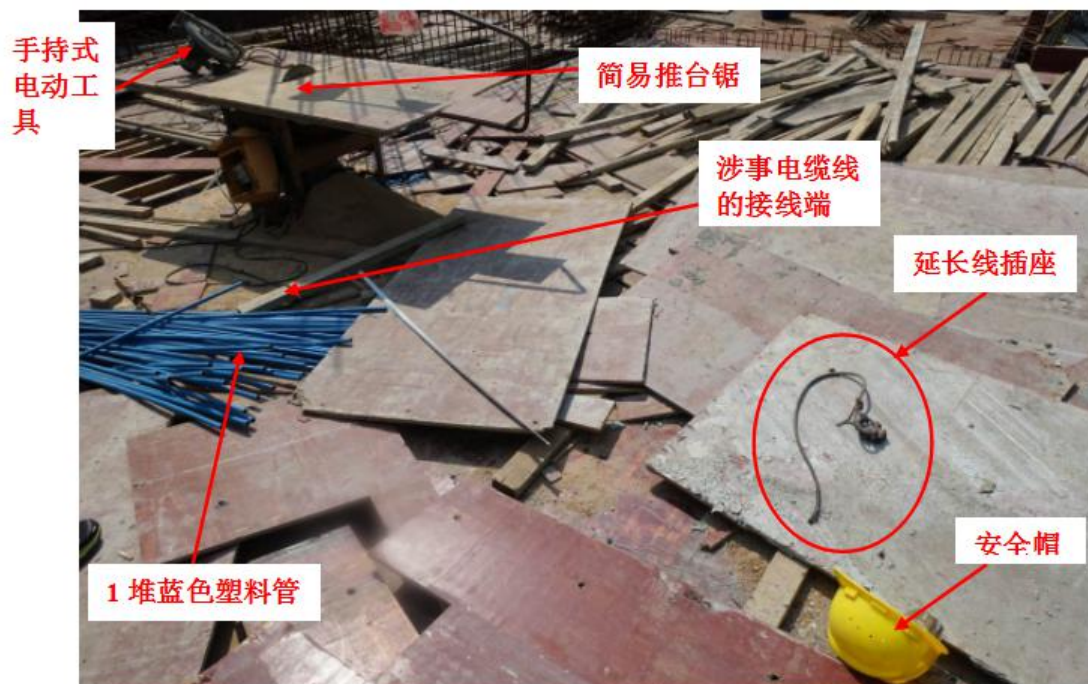
图一 武菱汇苑 17#楼负一层顶板处情况

事故现场位于武菱汇苑17#楼负一层顶板处，现场的作业平台为木质模板，事发点处留有1条电缆线（涉事电缆线）、1个延长线插座及其它物料工具，涉事电缆线一侧的接线端放在模板上，另一侧往顶板外延伸，延伸至B3-C2#电源开关箱（以下简称涉事开关箱）。延长线插座放置在距涉事电缆线接线端约2m的模板上，测得延长线插座的长度约为1m，在延长线插座旁有1顶安全帽，事故现场未见任何电工作业工具。

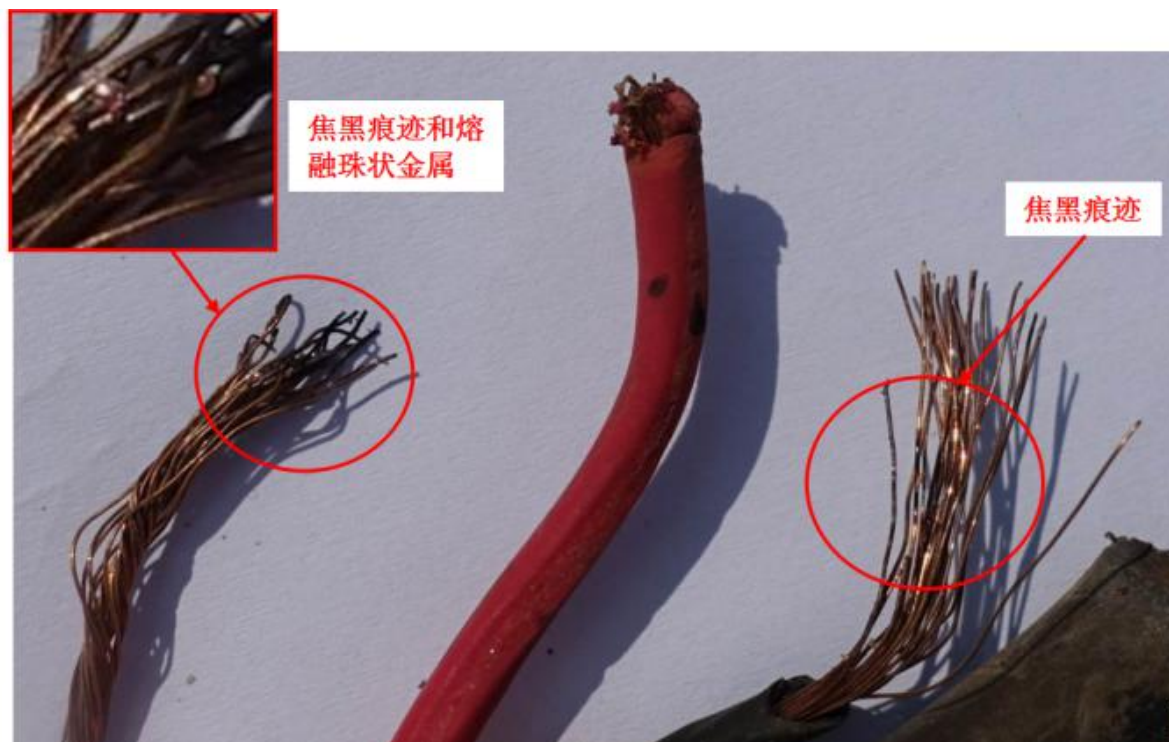
图二 涉事电缆线的接线端情况

延长线插座的接线端露出 3 根电线，3 根电线的颜色分别为红色、蓝色和黑色，其中蓝色电线端部的绝缘层已剥除，露出 30mm 的金属导体，红色电线和黑色电线的端部露出约 2mm 金属导体，其中蓝色电线的裸露金属导体有焦黑痕迹。涉事电缆线的一头接线端露出 3 根电线，该 3 根电线的颜色分别为红色、蓝色和黑色，均有金属导体裸露，红色电线的裸露金属导体长约 2mm，蓝色电线的裸露金属导体长约 30mm，黑色电线的裸露金属导体长约 20mm，其中蓝色电线裸露金属导体有焦黑痕迹和熔融珠状金属，黑色电线的裸露金属导体有焦黑痕迹。

着胶底鞋在未采取任何安全防护措施的情况下自行带电驳接涉事电缆线和延长线插座，双手分别碰触未切断电源的涉事电缆线的蓝色电线和黑色电线（电源的相线和 N 线），依据漏电开关的工作原理，此时漏电开关将不会保护动作而切断电源，电流经相线、人体和 N 线形成回路，引发本次触电事故。

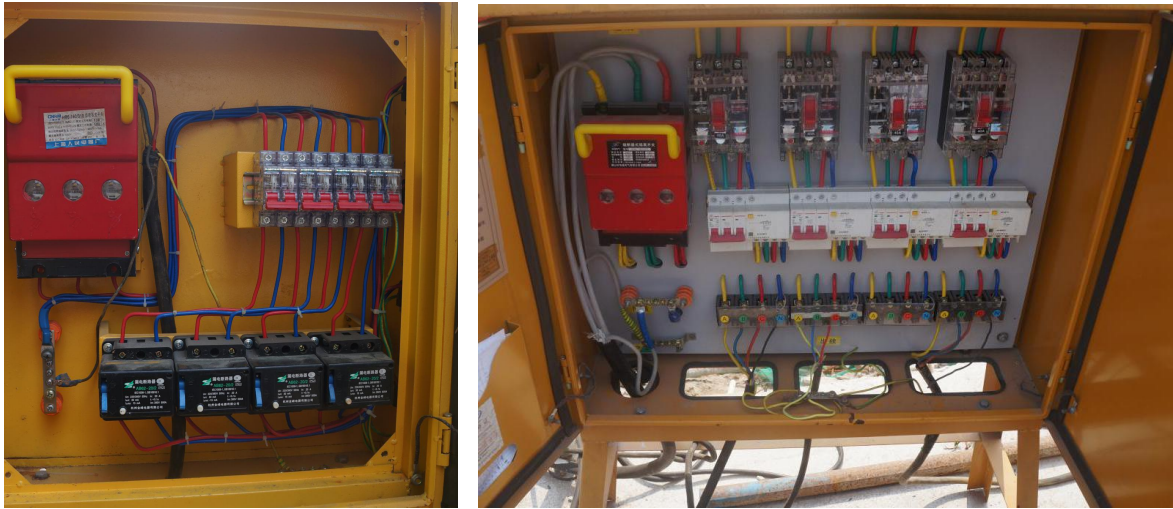
图三 涉事开关箱和涉事分配电箱的漏电保护装置情况

涉事电缆线的另一端连接有工业用插头，放在 17#楼施工现场旁边的涉事开关箱，该箱右侧设有 4 个工业用插座，箱内设有 1 个熔断器式开关、4 个双极断路器和 4 个双极剩余电流动作保护装置（以下简称双极漏电开关），各双极断路器和双极漏电开关分别组合控制 4 个工业用插座。涉事开关箱的上级配电箱（以下简称涉事配电箱）设在施工现场通道旁，编号为 B3-C22，箱内设有熔断器式隔离开关、三极四线式剩余电流动作保护装置等。
