# 端州区“8·26”一般高处坠落事故调查报告

端州区“8·26”一般高处坠落事故调查组

2025 年 12 月

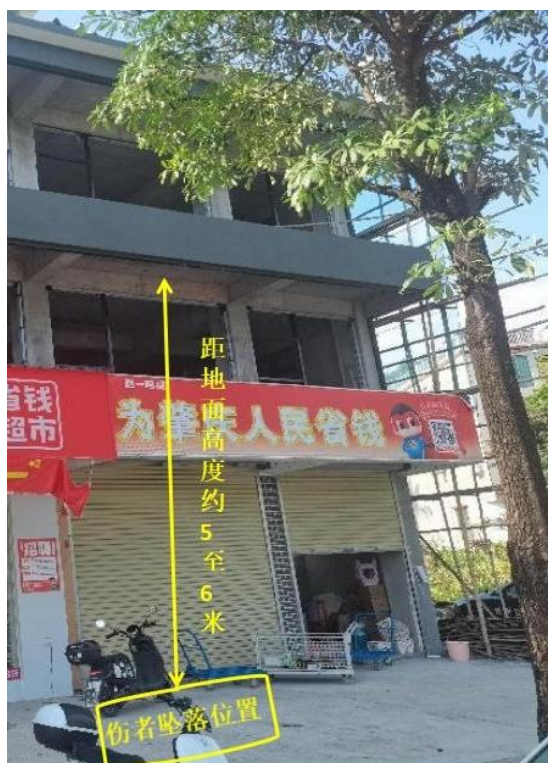
1. 事故场地为第九栋自建房。经施工现场人员黎\*文现场指认，事故发生位置为第九栋自建房正面倒数第三层竹木棚架桥（约自建房第二层接近第三层楼面位置）离地面高度约5至6米。（见图1标识）

▲ 图 1：事发现场（死者坠落位置）

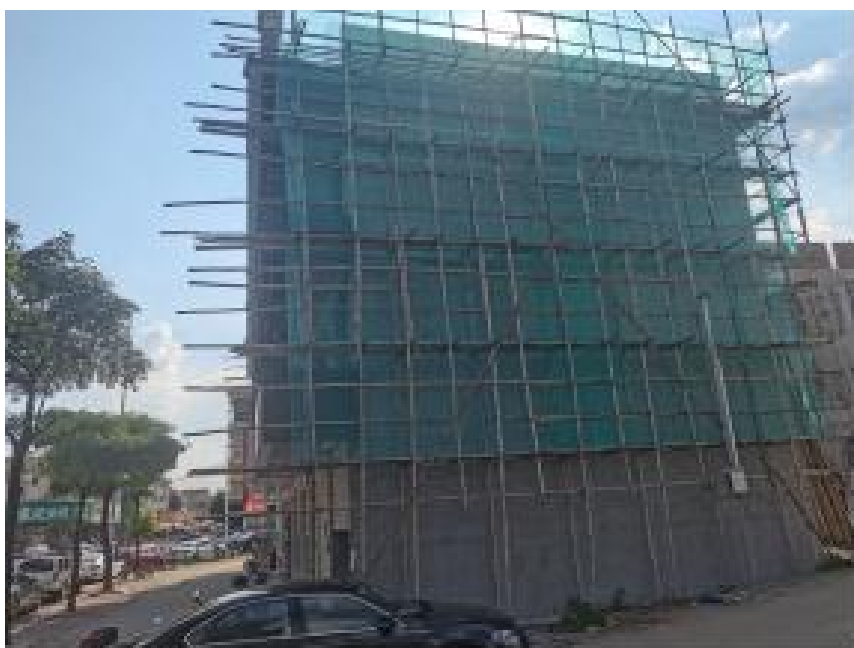
▲ 图 2：事发现场（第九栋自建房侧面竹木棚架情况，防护网是发生事故后挂上）

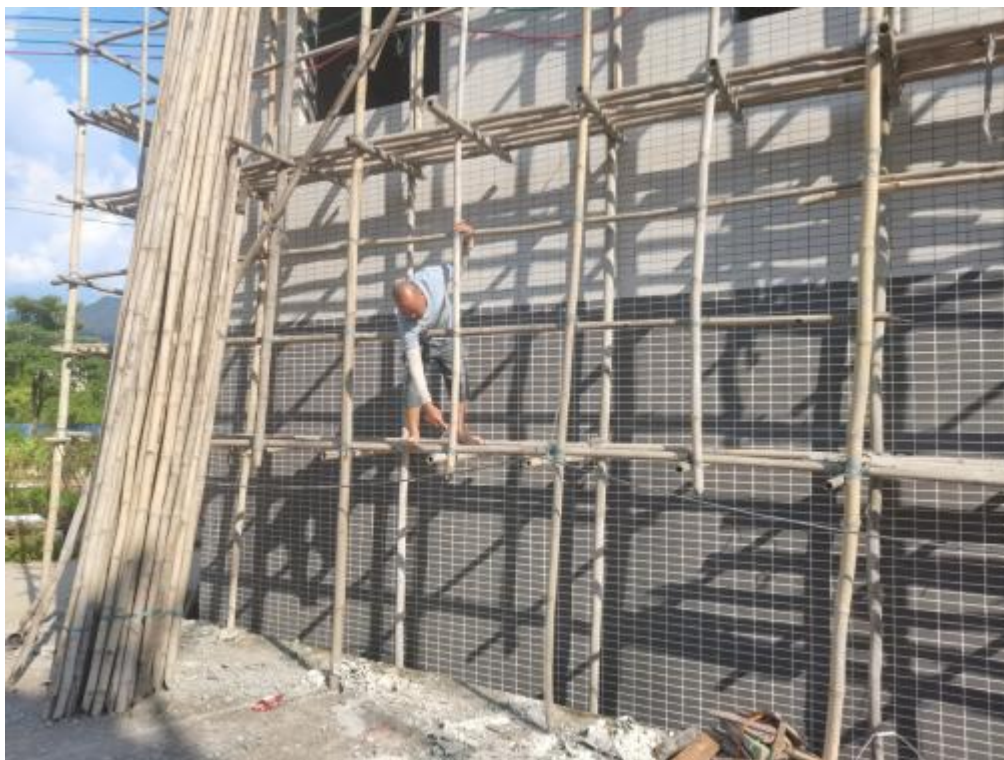
▲图 3: 黎\*文在自建房背面竹木棚架桥上模拟黄\*培站立竹木棚架桥上弯腰用镰刀拆断竹木棚连接绳动作（事发时黄\*培站立的竹木棚架桥上方横向竹木已拆除，站立点以上无横向竹竿）

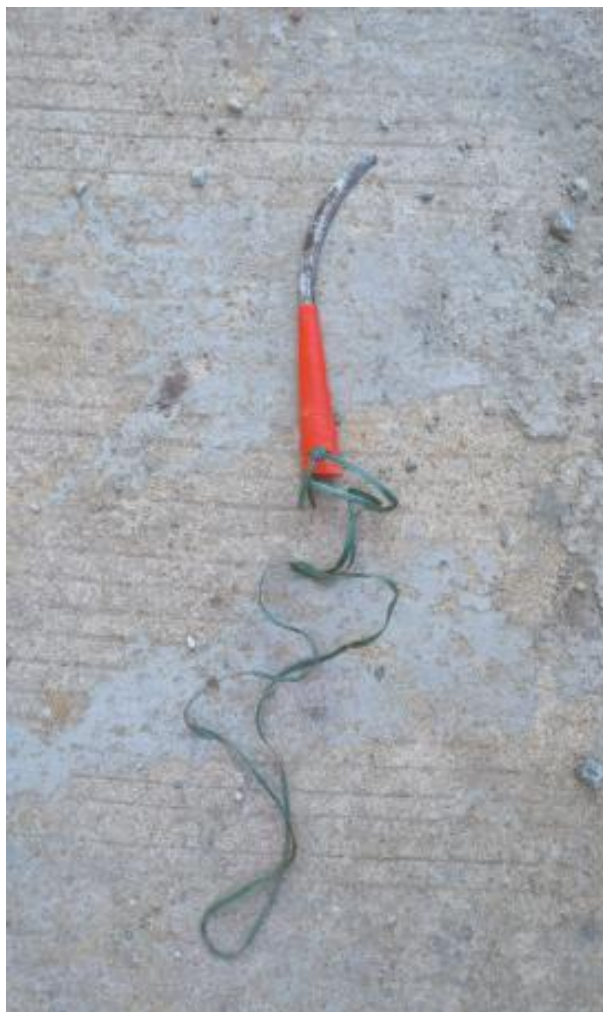
▲图 4：拆除竹木棚架使用的工具
