# 鼎湖永安肇庆兆阳装备技术有限公司装修 工程“10·2”一般触电事故调查报告

编制单位：鼎湖永安肇庆兆阳装备技术有限公司装修工程  
“10·2”一般触电事故调查组

编制日期：2026年2月3日

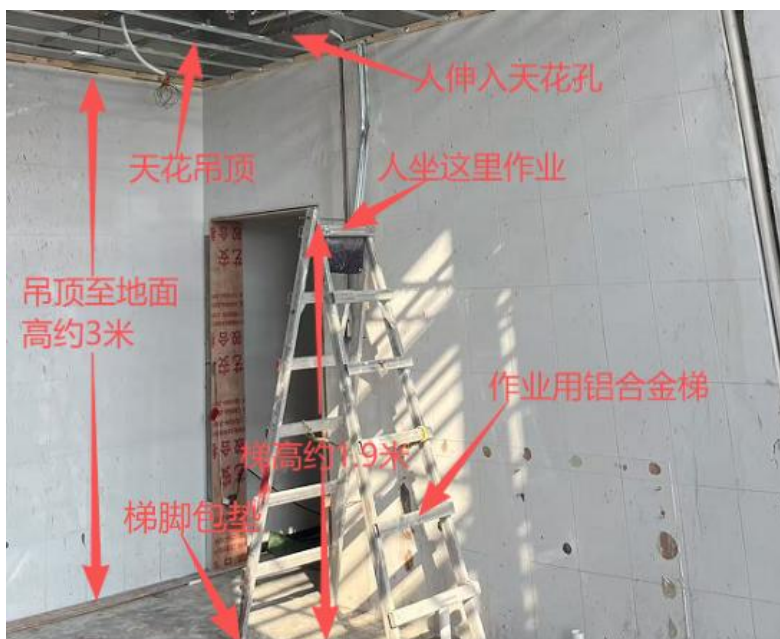
图1 事故现场基本情况

经现场勘察，施工所使用的铝合金八字形的梯子，梯子打开后的高度约1.9米（见图1）。铝合金梯脚位有包垫，地面没发现有水（见图2）。人坐在铝合金梯上，上半身伸入天花面上进行作业（见图3）。

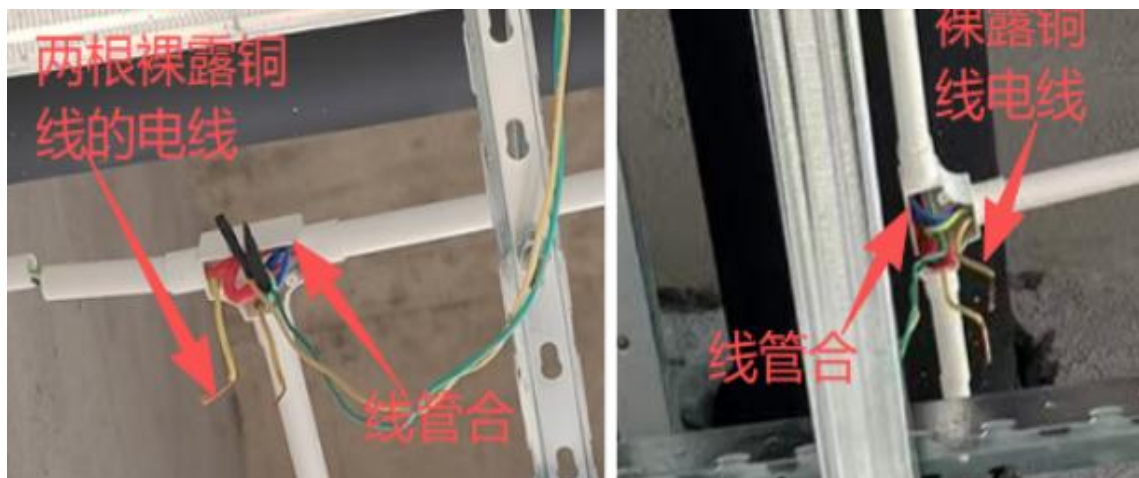
图 4 事故裸露的电线

天花顶面线管是绝缘材料，电线是绝缘包裹线，线管盒有两根电线伸出长约 100 mm，线端铜线裸露有约 30~50 mm（见图 4）。现场勘察时使用电笔测试，裸露电线显示通电状态（见图 5）。

施工作业人员安全意识淡薄，一是未依法取得电工特种作业操作证上岗从事电工作业<sup>1</sup>；二是在作业过程中未佩戴绝缘手套、绝缘鞋等安全防护用品<sup>2</sup>；三是违反《电力安全工作规程 电力线路部分》（GB 26859 - 2011）<sup>3</sup>以及德程公司制定的《装修安全操作规程》<sup>4</sup>，作业前未采取断电措施，在带电状态下于吊顶内进行电线拉接作业时，右手手背接触到裸露电线导致电流经手背流入人体，再通过左手手握的天花钢龙骨、龙骨吊点连杆、混凝土楼面与大地连通，形成闭合回路，最终造成触电身亡。

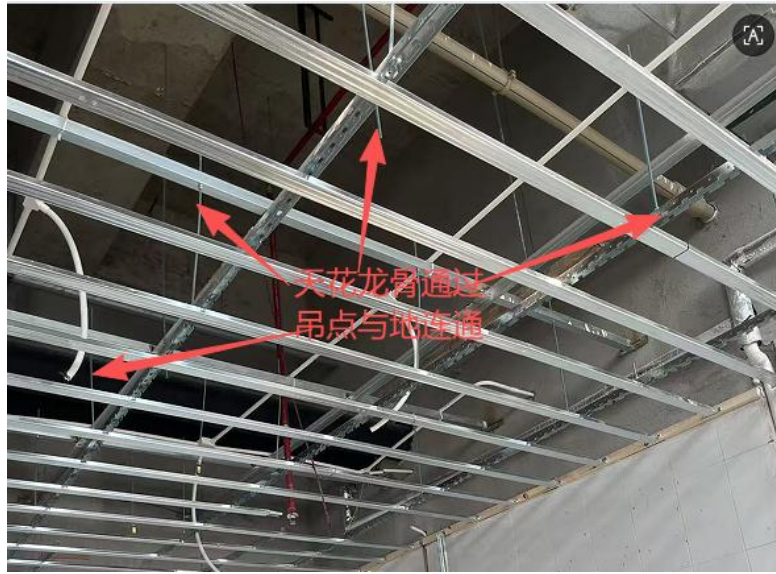
图 6 天花龙骨吊点

吊顶天花钢龙骨是通过螺杆为吊点，连接在上层楼板底把天花吊起，钢龙骨众多吊点与大地连通（见图 6）。

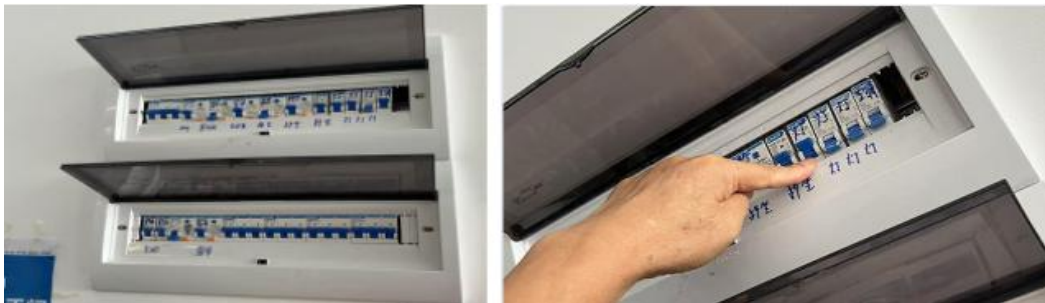
图 7 施工时原有供电箱

三层卫生间改建工程施工用电，是使用原有卫生间供电箱的设施，经查，电压为 220V 交流电，配电箱没有安装“漏电开关”设施，事故当天没有断电、没有挂警示标识牌（见图 7）。

作业现场隐患问题突出，现场施工用电配电箱未按要求安装剩余电流动作保护器（漏电保护器）<sup>5</sup>，导致作业人员触电时电源未能及时切断，作业人员触电时间过长。

（一）德程公司要认真吸取此次事故的经验教训，切实加强企业安全生产管理工作，严格落实公司安全生产管理规章制度以及全员安全生产责任制；加强施工用电和施工设施的专项风险勘查与审批报备制度，履行挂牌警示制度，实行用电重点检查、监督；强化作业现场安全管理，安排专门的安全管理人员对现场施
