# 鼎湖区“7·27”一般物体打击

## 事故调查报告

2019年7月27日凌晨2时45分,广东肇庆星湖生物科技股份有限公司生物工程基地发生一起物体打击事故,事故造成1人死亡,直接经济损失160万元。

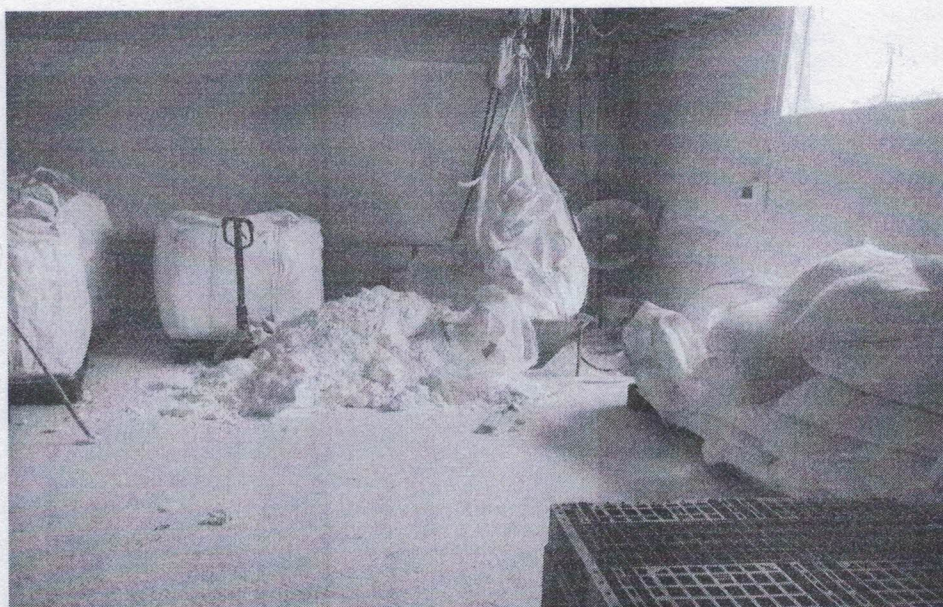
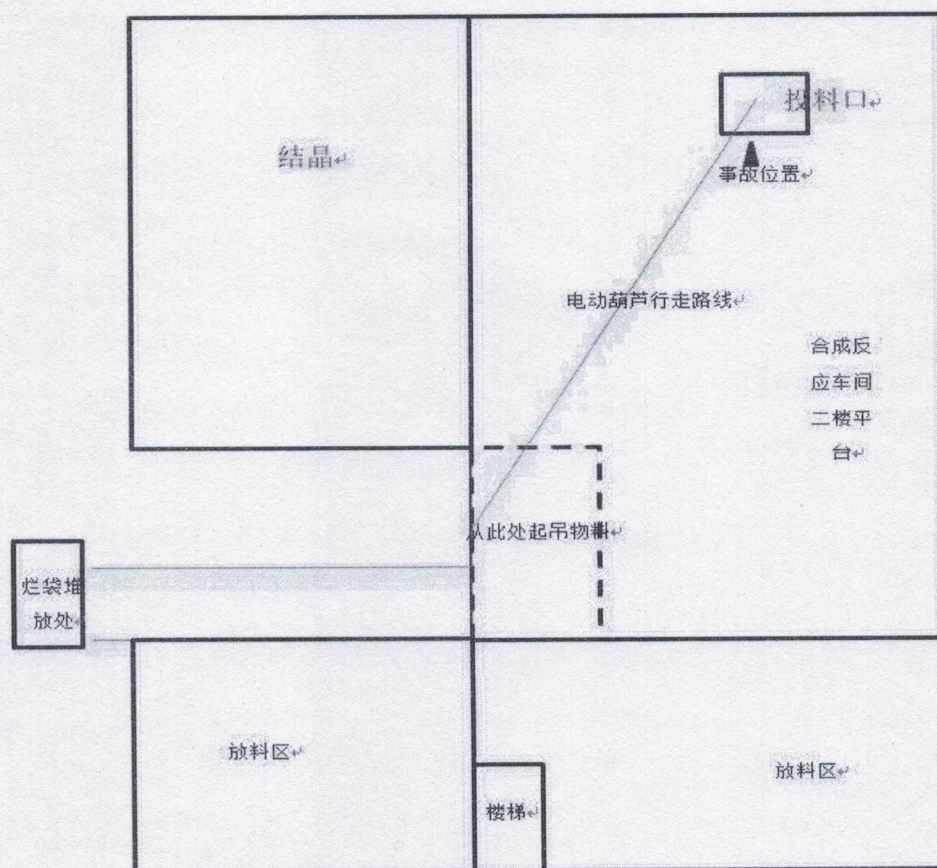
2019 年 7 月 27 日凌晨 0 时许，吴\*\*和李\*\*如常来到肌昔投料口开始投料操作工作。2 时 30 分许，李\*\*去投 PPI 原料，吴\*\*留在肌昔岗位独自一人用叉车将重约 800KG 的肌昔料移动到电动葫芦下方，按动遥控移动电动葫芦到投料口后

并手持镰刀将原料袋口割开，肌昔袋承重袋耳瞬间断裂撞击其头部及肩部，松脱后的原料将吴月娥砸倒在漏斗上并将其掩埋。

一是吴\*\*违反操作规程，本应是两人同时操作的工作岗位，独自操作，违反公司制定的《电动葫芦操作规程》<sup>1</sup>；二是切割物料时，未与物料保持一定的安全距离，未能切割中物料的正中位置，致使物料袋失重袋耳断裂后导致其被倾泄洒落的肌苷酸物料掩埋而窒息死亡。

（一）严格落实企业安全生产主体责任，加强现场安全管理。生物工程基地一是采取安全评价的方式深入分析事故原因，总结事故教训，不断提升作业人员的安全技能和安全教育培训，强化自我保护和自救能力，生产车间张贴与岗位相关的安全警示标志、操作规程、防护措施等，增强预防事故的本领，促进员工实现“要我安全”向“我要安全”
