# 潮安区彩塘镇“8·13”一般高处坠落事故 调查报告

2025年8月13日15时03分左右，潮州市潮安区金阳光科技有限公司发生一起高处坠落事故，造成1人死亡。

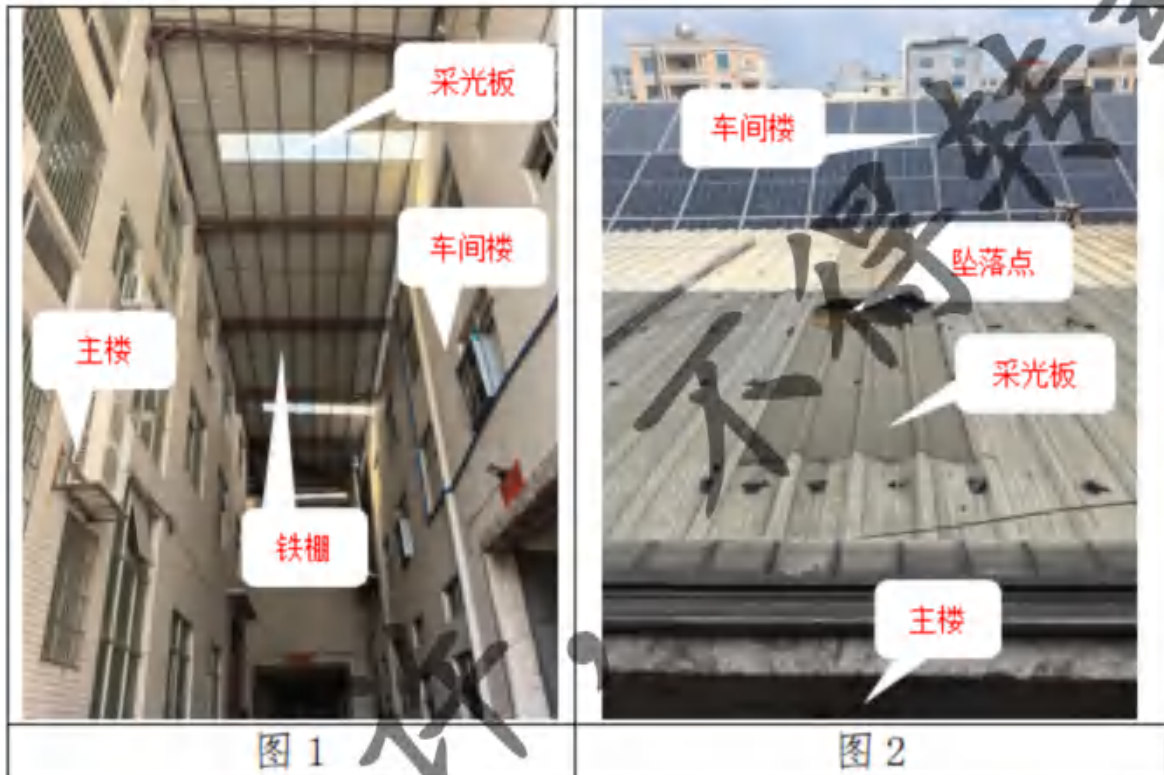
1. 事故发生地位于潮州市潮安区金阳光科技有限公司，其办公楼为主楼，在主楼左手边有一栋车间楼，其中主楼四层，四层之上（五层）为阳台，安装有光伏设备；车间楼三层，三层之上（四层）为阳台，同样安装有光伏设备；在主楼四层与车间楼四层阳台之间建设有一直线距离约八格的铁棚（图1），铁棚从主

楼墙上延伸至车间楼阳台，原铁棚后方同样安装有部分光伏设备（但事故调查时光伏设备已拆除），自主楼往车间楼之间的铁棚直线距离铺设有一块约七格的采光板（图1），采光板中间第三格有一破洞（图2），李\*将即是从该采光板坠落到下方高约14米的地面。

2. 该铁棚屋面为不可上人屋面<sup>[1]</sup>，人员在上面行走有可能发生坠落事故。

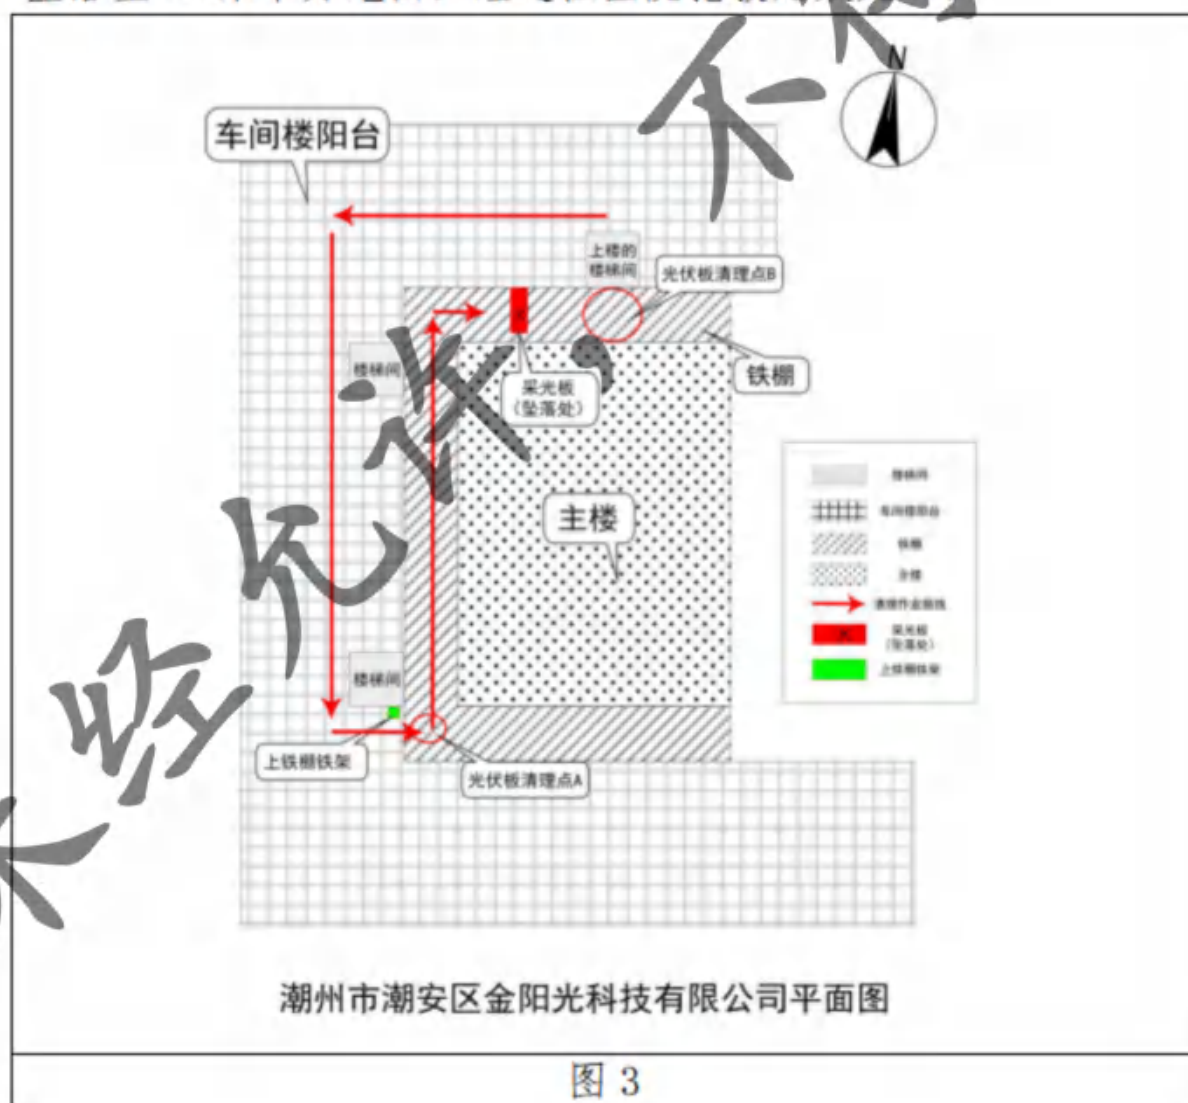
因事故发生现场除李\*汉外没有其他直接目击证人，事故发生的铁棚上方没有安装监控，无法提供监控视频，只能根据李\*汉的陈述和铁棚下方的监控对事故发生的经过进行复原：2025年8月13日，因台风“杨柳”要登陆，拓运公司的法定代表人明\*峰于2025年8月13日14时召开会议，部署对其公司负责维保的光伏项目进行台风前巡查，后安排李\*将、李\*汉、林\*鑫到金阳光公司进行台风前巡查。2025年8月13日14时30分，李\*将、李\*汉、林\*鑫出发到金阳光公司，对金阳光公司的光伏设备进行巡查。15时左右，李\*将、李\*汉到车间楼四楼的阳台（图3），计划先后清理分别位于车间楼阳台的后方（光伏清理点A）和车间楼阳台的楼梯间（光伏清理点B）两处地方的光伏板，李

\*将、李\*汉先到车间楼阳台的后方（光伏清理点 A）通过一铁架爬上主楼与车间楼之间的铁棚，对上方的光伏板（但事故调查时光伏设备已拆除）进行清理，清理完后李\*将、李\*汉计划继续清理车间楼阳台的楼梯间（光伏清理点 B）处的光伏板，李\*将、李\*汉在没有安全绳等劳动防护用品的情况下，通过在铁棚上方行走前往楼梯间（光伏清理点 B），当时李\*将走在前面，李\*汉在后方 3、4 米远，至 15 时 02 分 46 秒，李\*将在通过铁棚上方的采光板（采光板为塑料材质且已使用多年）时，因采光板破裂坠落至 14 米下方地面，经送往医院抢救无效死亡。

事故发生时的具体细节，铁棚下方有监控，能看到李\*将于 2025 年 8 月 13 日 15 时 02 分 46 秒坠落至地面的过程，李\*将和李德汉在距离地面 14 米高的铁棚上方作业，属于高处作业<sup>[2]</sup>。通过对事故现场进行勘查、人员问询，在排除他杀的情况下，判定事故直接原因是：李\*将在没有戴安全帽、系安全带，不清楚铁棚上方是否安全、脚下有采光板且不安全的情况下，冒险在铁棚上方走动，踩烂采光板导致坠落死亡，属冒险作业，是事故发生的直接原因，对事故的发生负主要责任。
