# 饶平县饶洋镇“8·22”高处坠落 事故调查报告

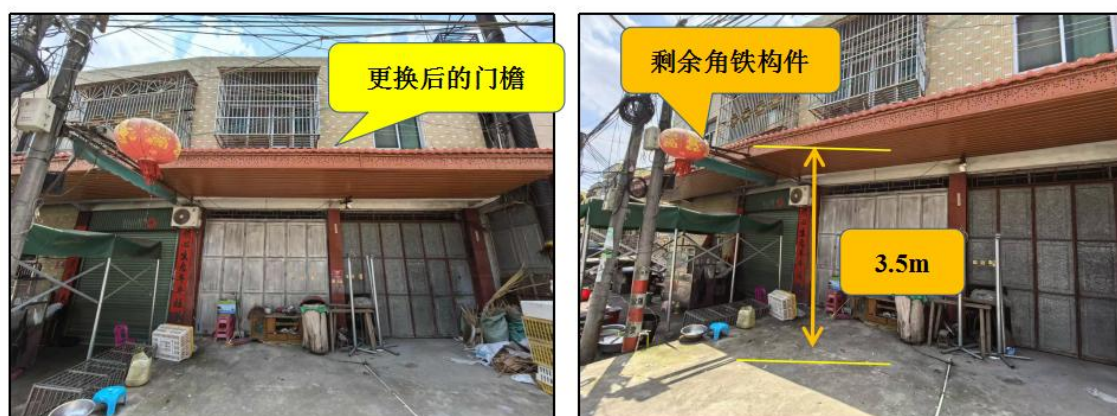
图 1 事故现场勘查情况

1. 事故现场位于 G355 国道饶洋段新粤路 17 号东边的房屋，该房屋为双层钢筋混凝土结构，门前原遮阳铁棚已拆除，残留一段角铁构件，现场已更换为统一的橙色门檐，门檐距离地面高度约 3.5m（见图 1 所示）。事故现场已不具备事故还原条件。

张某良开着铲车将廖某谊和廖某定抬到铁棚上进行拆除作业，铁棚离地面约 3.5m 左右，作业期间，廖某谊不慎从铁棚上方摔下来。根据《高处作业分级》（GB/T 3608-2008）高处作业的定义“在距坠落高度基准面 2m 或 2m 以上有可能坠落的高处进行的作业”；根据《特种作业人员安全技术培训考核管理规定》（国家安监总局令第 30 号发布，国家安监总局令第 80 号修正）的要求，高处作业是指“专门或经常在坠落高度基准面 2 米及以上有可能坠落的高处进行的作业”。廖某谊事故前从事铁棚拆除工作，从铁棚顶面到地面的高度约 3.5m，符合高处作业的定义范围；截止至事发时廖某谊已在该项目从事高处作业累计 25 天，符合高处作业“专门或经常”的频率要求，因此认定铁棚拆除作业人员应取得特种作业操作证（高处作业），但廖某谊未能提供有效的特种作业操作证（高处作业）。

的高处作业安全防护用品，并应按规定正确佩戴和使用相应的安全防护用品、用具。”事发前廖某谊虽有佩戴安全帽，但因铁棚顶面未有合适系挂点，廖某谊未佩戴和使用安全带，且铁棚顶作业面和下面也未设置任何防止高处坠落的安全防护设施。
