# 汕头南澳“6·2”较大道路交通事故 调查报告

汕头南澳“6·2”较大道路交通事故调查组

2024 年 9 月

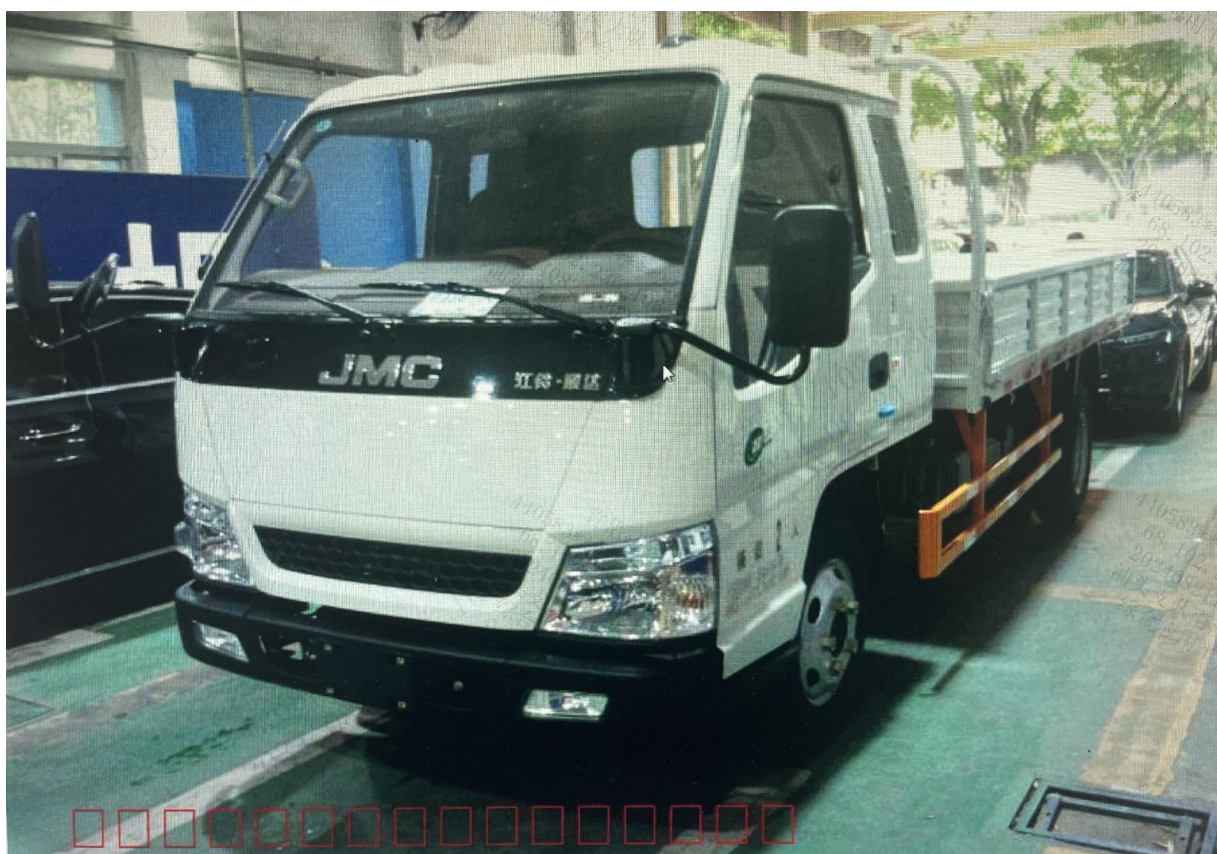
图 1 肇事车辆

粤 D3560F 号牌轻型栏板货车，车辆所有人：苗某朝。车牌：粤 D3560F，品牌型号：江铃牌/JX1041TGE26，车辆类型：轻型栏板货车，发动机号码：R3009249，车辆识别代号：LEFYPDG27RHN15302，车身颜色：白。使用性质：非营运，初次登记日期：2024 年 4 月 7 日，检验有效期至 2025 年 4 月 30 日。核定载人数：2 人，事发时载 3 人，已超员；核定载质量：1795kg，事发时所载货物总质量为 4510.33kg，已超载。车辆投交强险及商业第三者责任险 100 万元、车主无忧—广东随车 IBCS 单次事故赔偿限额 12.8 万元，投保公司：中国平安财产保险股份有限公司。机动车状态：近三年有 1 条交通

发前 17 秒时粤 D3560F 号牌轻型栏板货车的行驶速度为 58km/h；  
⑪距离事发前 12 秒时粤 D3560F 号牌轻型栏板货车的行驶速度为 67km/h；⑫距离事发前 7 秒时粤 D3560F 号牌轻型栏板货车的行驶速度为 74km/h。（2）粤 D3560F 号牌轻型栏板货车由于事故侧翻造成驾驶室变形损毁严重、方向盘变形卡死、车底传动轴脱落，符合事故中碰撞所形成的后果，未见事发前已损坏的迹象，其余转向系、制动系、照明信号装置和行驶系均未检见异常，符合 GB7258—2017《机动车运行安全技术条件》的相关规定。（3）粤 D3560F 号牌轻型栏板货车车身左侧在车辆向左侧翻滑行过程中与路面发生接触碰撞，车头与路边树木发生接触碰撞，未发现与其他车体的新鲜刮碰痕迹，本次事故可以排除与其他车辆发生接触碰撞的可能。

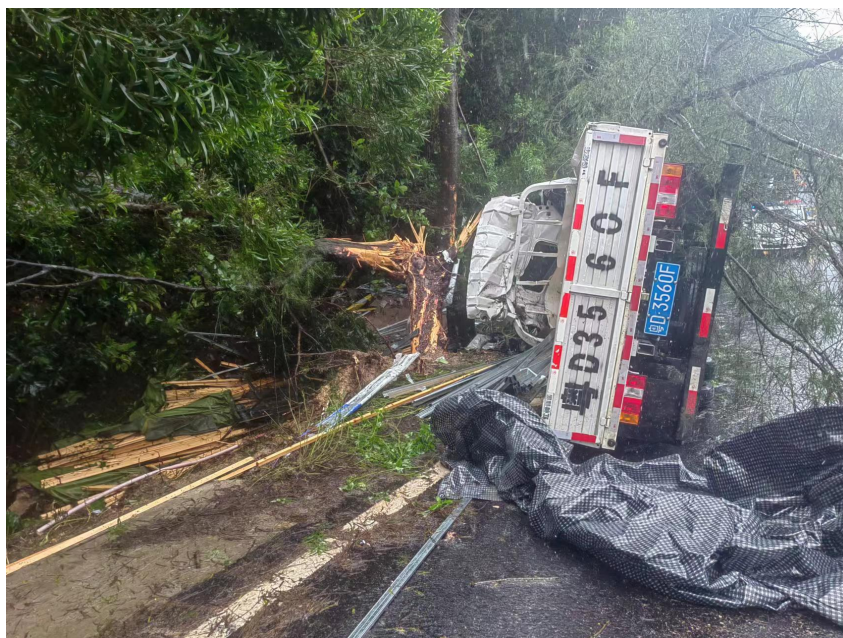
图 2 事故现场

长线、龙门路、隆深公路、X064 县道和 X057 县道行驶，前往南澳县青澳湾南信海上东方广场 99 号。7 时 35 分许，当车辆行驶至南澳县 X057 中岛线 27 公里 500 米处路段时，苗某林驾车在长下坡连续弯道处操作不当，车辆失控后发生侧翻，车辆往前滑行过程碰撞到路边电线杆、路灯和树木，造成苗某林和陈某强当场死亡、董某冬受伤送医抢救无效于当天死亡，以及电线杆、路灯和树木损坏，粤 D3560F 号牌轻型栏板货车和车上货物受损。

经勘查，现场造成粤 D3560F 号牌轻型栏板货车车头受损，车上货物、电线杆和路灯损坏，经对粤 D3560F 号牌轻型栏板货车、货物、电线杆和路灯进行评估，共造成直接经济损失人民币约 3.63 万元。

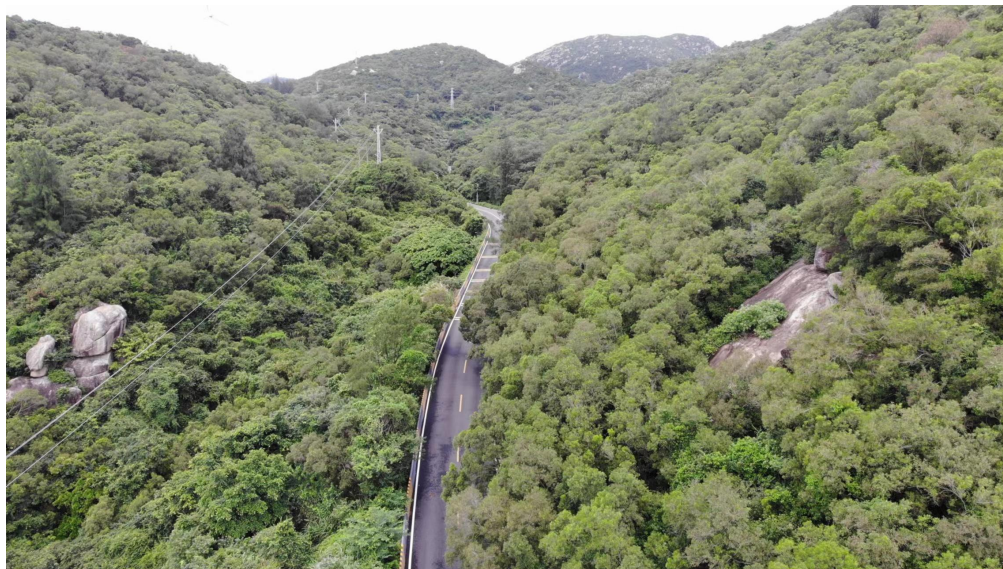
图 3 事故路段全景

事发路段位于南澳县县道X057线K3+100~K4+263.781路段，该路线长1.264km，路基宽度8.5m，路面宽7.5m，双向2车道，限速30km/h，道路路面为沥青路面，道路标志标线齐全，填方边坡侧设有混凝土护栏，局部位置设警示桩。线位走向基本为西东方

向。路段起点 K3+100 与风电作业道路相交，终点接入省道 336。

(三)部分路段技术指标有待提升完善。该起事故发生在南澳县X057县道的陡坡路段,事发路段受地形地貌限制,山高坡陡,线型较差,大部分路段弯道急,近年来事故多发,南澳县未对事故路段综合采取增设完善提示警示标志,未落实相应值守提醒等措施加以防范,未对事故路段形成有力整改工作方案。

1.针对《南澳县中岛路（县道 X057 线）龟仔坑路段安全性评价报告》提出的评价结论及建议，建议南澳县人民政府综合施治，尽快制定隐患整改治理方案并落实整改，同时举一反三全面加强县道 X057 线隐患排查治理。

（三）切实加强道路安全隐患排查治理。南澳县要坚持问题导向，切实痛而奋发，坚决投资金、下功夫对南澳县 X057 县道的事事故多发路段制定有力的路段整改工作方案，有效解决事故路段的本

质安全问题；要举一反三组织对辖区内其他事故多发的路口路段进行实地踏勘，对发现的安全隐患要及时整改；对暂时不具备整改条件的，要采取临时措施降低风险；要及时完善交通安全设施，在路侧险要路段增设完善警告标志、减速带、测速、路侧护栏的设施，提升道路本质安全水平；要协调地图导航公司调整推荐路线，引导驾驶人优先选择安全条件好的道路通行。
