# 自贡高新胜源材料科技有限公司“1·15” 一般物体打击事故调查报告

自贡高新胜源材料科技有限公司“1·15”一般  
物体打击事故调查组

2026 年 5 月

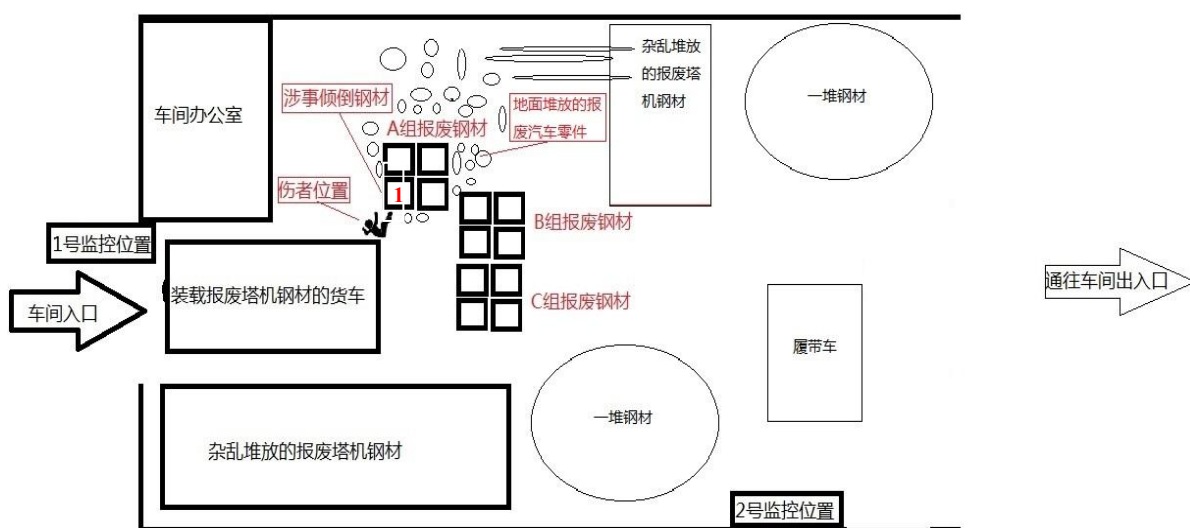
图 1 事故现场平面图

(1) 事故现场情况。事故发生在胜源公司车间内，事故发生时，1号监控位置所在车间入口内停放有一辆装载报废塔机钢材的货车，货车车头朝车间入口，货车右侧为车间办公室，货车左侧为杂乱堆放的报废塔机钢材，货车后方堆放有卸下的报废钢材，A组报废钢材置于货车右后方堆放的报废汽车零件上，A组中1号报废钢材倾倒后将陈某才压倒在地上。

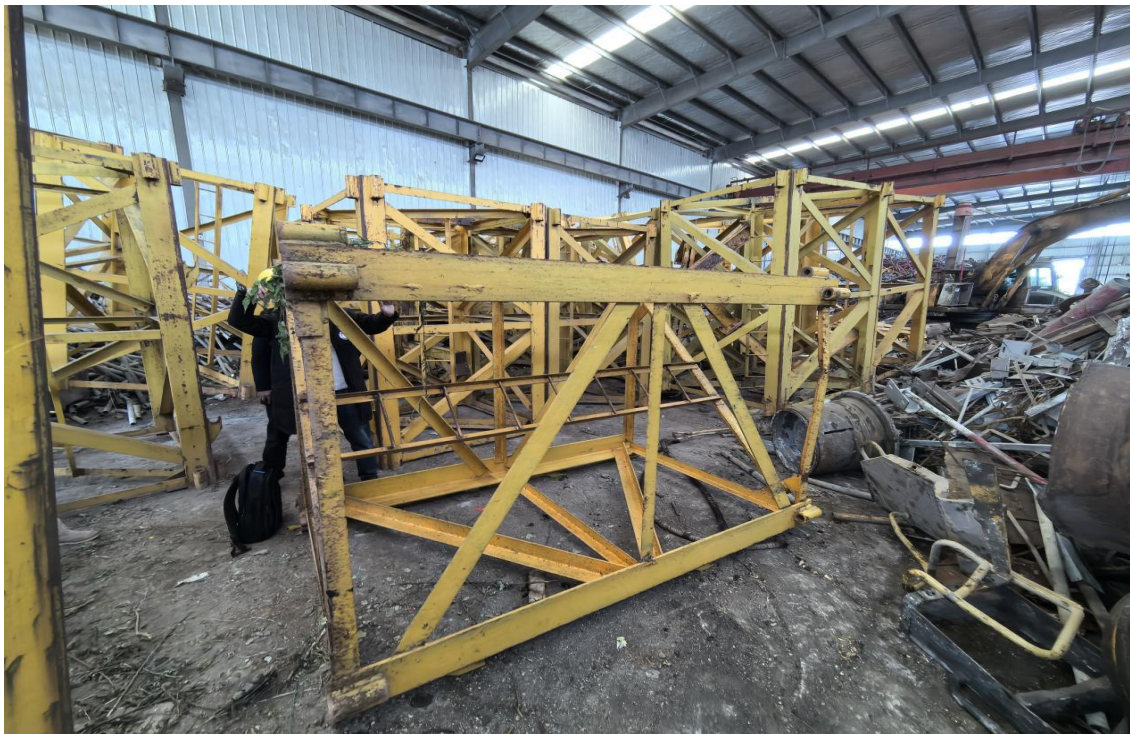
图 2 涉事钢材照片

(2) 涉事钢材情况。涉事钢材为一个黄色长方体报废的塔机钢材(见图2)，长1.6米、宽1.6米、高2.5米，重量约为722kg，由于事故当天开展救援时移动了涉事钢材，因此该钢材已经不在事故发生时位置。涉事钢材旁为另一组钢材(B组报废钢材)，在该钢材高1.07米(见图3)、1.53米(见图4)处发现有两处明显碰撞痕迹。涉事钢材发生事故时放在一堆报废汽车配件和报废圆形钢管上(见图5)。

经调查认定，事故的直接原因是：陈某才遥控操作起重机时观察不足，操作不当，将 A 组钢材堆放在不平整的其他货物上，吊运 C 组钢材过程中与地面堆放的 B 组钢材发生碰撞，使得紧挨 B 组钢材的 A 组 1 号钢材（涉事钢材）失稳倾倒，砸中未佩戴安全帽的陈某才，致其受伤后死亡。

制度，补齐安全投入、劳动防护、培训教育、设备管理、隐患排查、事故报告等制度；严格执行吊装作业审批、风险辨识和现场专人监护，规范操作流程，严禁无审批、无监护作业；全面规范货物堆放，做到稳固、整齐、不超高、不倾斜，严防货物失稳倾倒伤人；加强起重设备检查维护与检测，确保安全附件齐全有效，不合格设备立即停用整改；强化现场安全管理，严格督促作业人员按规定佩戴安全帽等劳动防护用品，严肃查处违章作业；制定年度安全培训计划，开展起重作业、吊装安全、货物堆码、应急处置等专项培训，完善培训与考核档案；严格执行事故报告制度，按规定时限及时、如实上报事故信息。

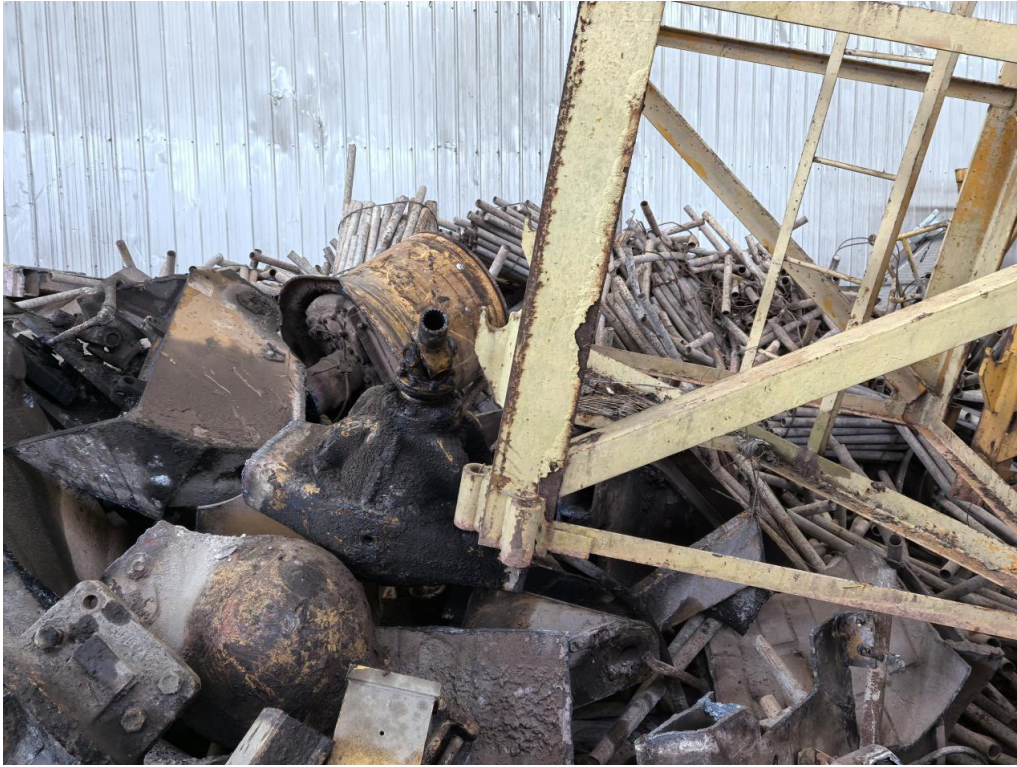
图 5 涉事钢材滑落前所处位置现场复原照片

2026 年 1 月 15 日 17 时许，鑫城公司电话通知胜源公司经理代某林接货并安排卸货；1 月 15 日 18 时许，代某林安排剪机操作工聂某彬和起重机操作工陈某才加班下货。随后，聂某彬和陈某才在胜源公司生产车间内操作下货，陈某才负责货物的堆码和起吊作业，聂某彬负责捆绑被吊运的钢材并钩挂在起重机上；19 时 36 分许，陈某才操作电动单梁起重机将涉事钢材（框架式结构，四个为一组起吊）从运送回收钢材的货车上吊下，倾斜放置在一堆不平整且较圆滑的报废汽车零部件和报废圆形钢管堆件上，之后在吊运 C 组钢材时，与地面放置的 B 组钢材发生明显碰撞，并引起 C 组钢材产生较大的晃动；19 时 36 分 16 秒，
