# 自贡富顺县朝荣酒厂“9·26”较大中毒窒息 事故调查报告

事故调查组

2026 年 1 月

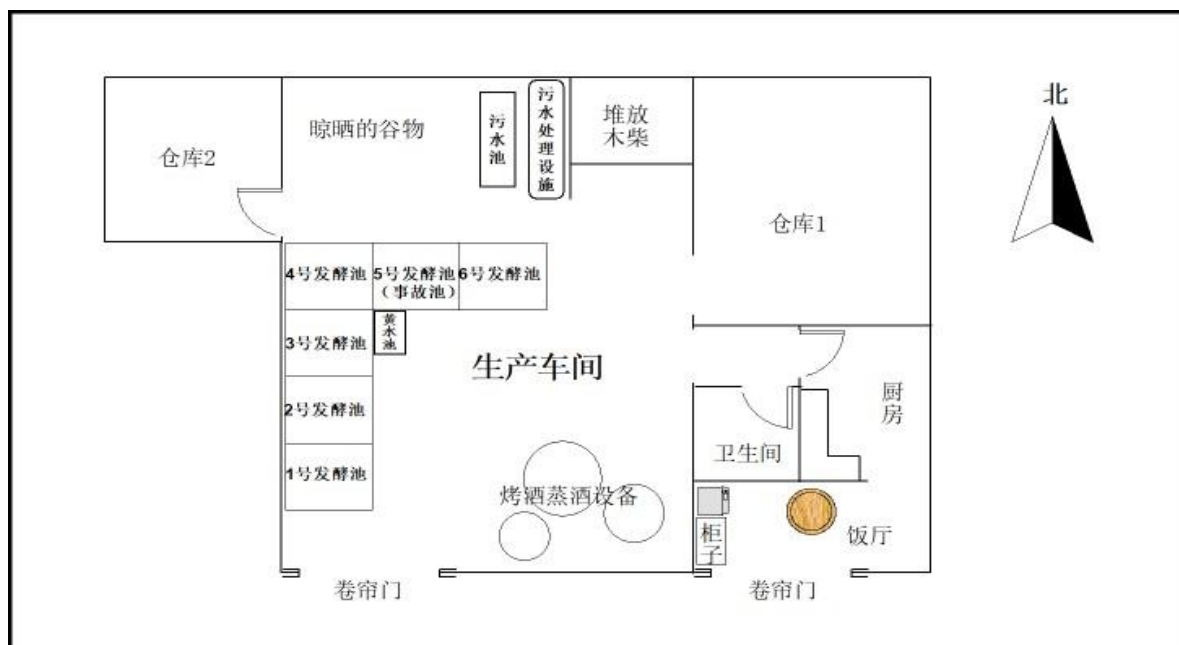
图 1 厂房布置平面示意图

**2.事故车间、部位及现场管理情况。**该酒厂厂房面积约 100m<sup>2</sup>，厂房大门朝南，进入大门是生产车间，车间东南侧是烤酒蒸酒设备，车间西侧为发酵工段，车间北侧主要为仓库和晾晒的谷物，车间东侧为生活区。该酒厂车间共有发酵池 6 个，呈“L”型相邻布置，6 个窖池内径长宽高均为 1.8m、1.6m、1.6m（窖池口高出地面 0.6m）。3 号和 5 号窖池夹角处设有一个黄水池（上有木盖板），黄水池深 1.3m，长 0.93m，宽 0.83m，池内残留 0.2m 深黄水。

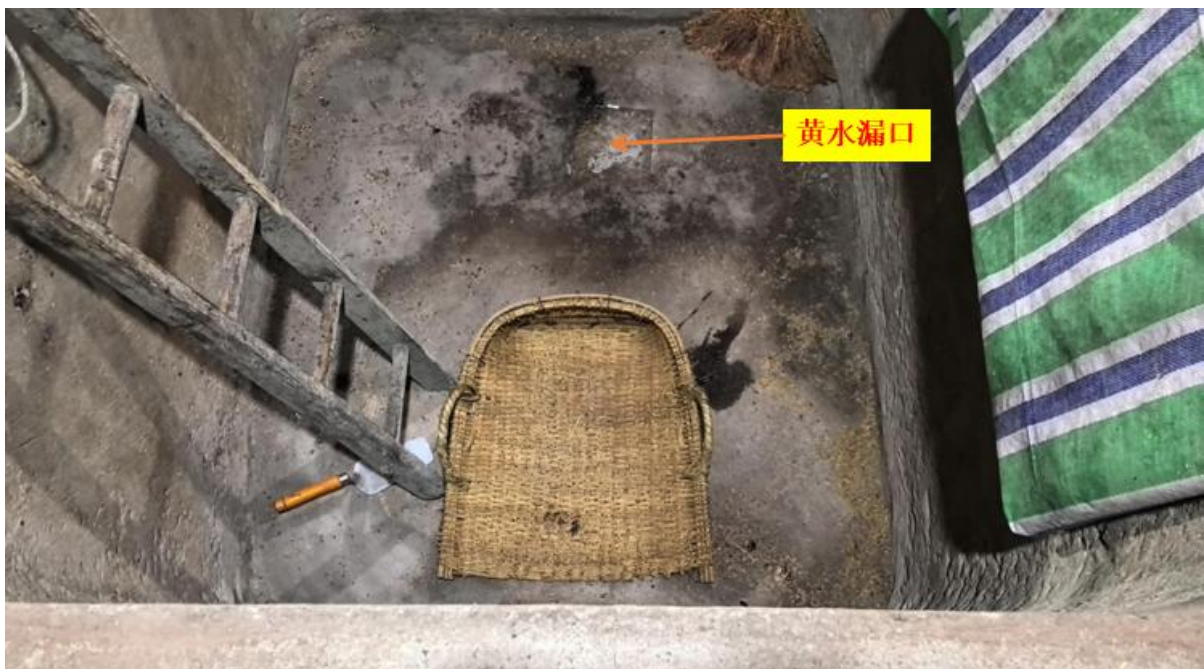
图 3 事发 5 号窖池现场图

经现场勘查<sup>[2]</sup>，1、3 号发酵池黄水排放管阀门处于关闭状态，2 号发酵池黄水排放管阀门因损坏处于滴漏状态，5 号发酵池（事故池）黄水排放管阀门处于未完全关闭状态，2 号发酵池、黄水池、5 号发

酵池三者之间处于连通状态（见图7），形成了一个气体相互通连的空间。事故救援结束后，在该空间内，氧气含量最低值为4.9%、一氧化碳含量最高值为58ppm<sup>[3]</sup>、二氧化碳含量最高值为5.29%<sup>[4]</sup>、未检出硫化氢气体。根据法医尸表检测，死者颜面部发绀肿胀、眼球突出、睑结膜充血以及口唇指甲青紫等典型窒息征象，三名死者符合窒息死亡征象，排除一氧化碳、硫化氢气体中毒可能。综合现场勘验、空间气体环境分析及法医鉴定结果，可以认定事发时事故窖池底部应存在可致人猝死的缺氧环境<sup>[5]</sup>。

经调查认定，事故的直接原因是：朝荣酒厂 2 号发酵池发酵产生的二氧化碳、一氧化碳等有毒有害气体通过发酵池黄水排放管逸散至黄水池后，再通过事故窖池黄水排放管反窜到事故窖池，并在底部形成缺氧环境。工人郑\*良在未通风、未检测的情况下进入窖池清扫底部，龙\*洪、卓\*全在未采取任何安全防护措施的情况下进入窖池盲目施救，导致 3 人缺氧窒息死亡。

**（二）压实主体责任，规范作业流程。**生产经营单位要针对有限空间作业风险高、操作随意等特点，推行标准化作业流程。**一是对有限空间进行辨识**，建立有限空间管理台账，明确有限空间数量、位置以及危险因素等信息，并在有限空间出入口等醒目位置设置明显的安全警示标志和安全风险告知牌；**二是制定有限空间作业安全管理制度**，明确有限空间作业审批人、监护人员、作业人员职责，以及安全培训、作业审批、防护用品、应急救援装备、操作规程和应急处置等方面的要求，并定期组织培训；**三是根据有限空间危险因素的特点**，配备符合国家标准或者行业标准的气体检测报警仪器、机械通风设备、呼吸防护用品、全身式安全带等防护用品和应急救援装备；**四是严格遵守“先通风、再检测、后作业”要求**。作业前，组织对作业人员进行安全交底，监护人员对通风、检测和必要的隔断、清除、置换等风险管控措施逐项进行检查，确认防护用品能够正常使用且作业现场配备必

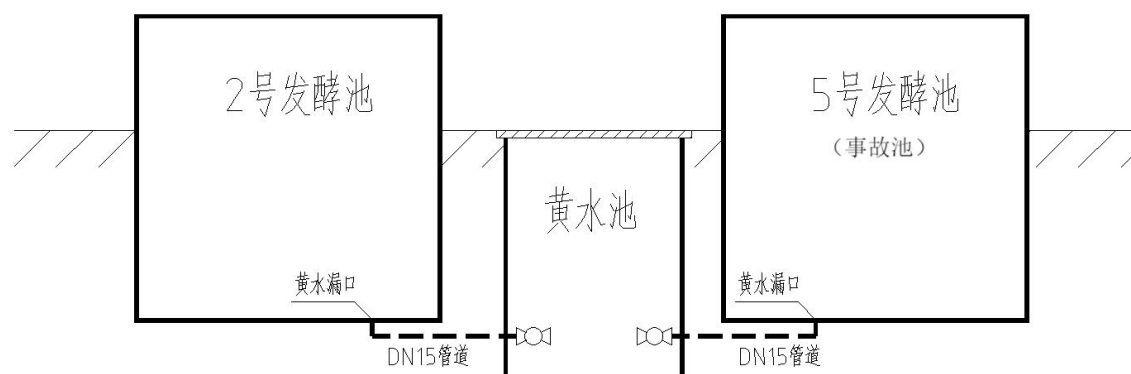
图7 2号发酵池、黄水池、5号发酵池（事故池）连通情况示意图

措施。三是隐患排查整改不到位。未建立健全并落实生产安全事故隐患排查治理制度，未及时发现和消除 2 号发酵池黄水排放管阀门因损坏处于滴漏状态、通风装置、有毒有害气体检测仪器缺失、发酵池等有限空间未设置明显警示标识和风险辨识牌等事故隐患。四是安全教育培训不到位。未组织制定并实施安全生产教育和培训计划，未对从业人员进行安全教育培训，从业人员严重缺乏安全常识。工人郑\*良的安全意识和风险防范能力极差，在未确认安全条件、未佩戴安全防护用品的情况下即进入发酵池作业；卓\*全、龙\*洪在未采取任何安全防护措施的情况下，盲目施救，导致事故扩大。
