## 自贡市应急管理局 关于《自贡东方通用设备制造有限公司“1·19” 一般物体打击事故调查报告》的批复

## 自贡东方通用设备制造有限公司“1·19” 一般物体打击事故调查报告

2024年1月19日16时10分许，在自贡高新区板仓返乡工业园区，自贡东方通用设备制造有限公司发生一起物体打击事故，造成1人死亡。直接经济损失140.6666万元。

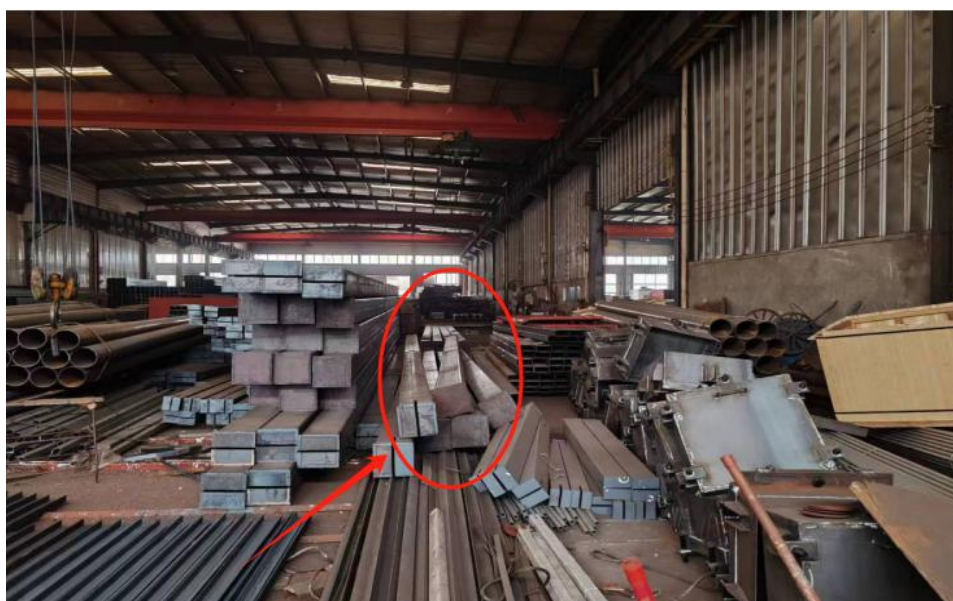
事故车间示意图

事故现场位于自贡东方通用设备制造有限公司4#厂房西端第2跨车间，车间内堆放有各类钢制材料，距该车间大门正对面约10米处，见有6根方钢倒在车间通道上。（见下图）

自贡东方通用设备制造有限公司二车间班组长林某明，在车间巡查检查时，被放置不规范的方钢垮塌砸中（未佩戴安全帽）受伤导致死亡。

经调查认定，自贡东方通用设备制造有限公司“1·19”物体打击事故是一起因物品堆放不规范垮塌造成的一般生产安全

1. 自贡东方通用设备制造有限公司，要结合公司实际情况完善安全管理制度，特别要注重生产安全事故报告制度；要加强以多种形式安全教育培训方式，强化员工安全理念，提升员工安全意识；要加强车间现场安全管理，及时排查生产安全事故隐患，
