**自贡市应急管理局**  
**关于《自贡市公交集团有限责任公司三分公司**  
**“4·5”一般道路交通事故调查报告》的批复**  
自应急函〔2024〕52号

## 自贡公交集团有限责任公司三分公司“4·5” 一般道路交通事故调查报告

2024年4月5日8时31分许，在自流井区檀木林大街中国建设银行门前人行横道，自贡市公交集团有限责任公司三分公司大型普通客车发生一起道路交通事故，致一人死亡，截至目前，直接经济损失83987.98元（死亡赔偿金正在协商中）。

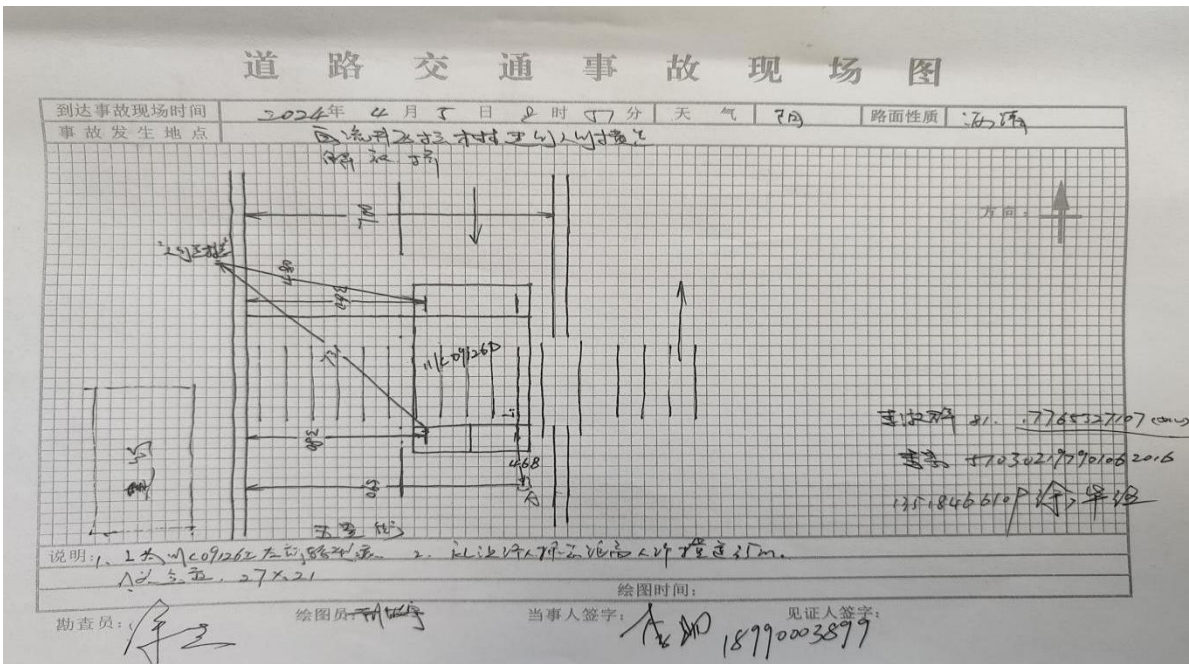
事故现场位于自流井区檀木林大街中国建设银行门前人行横道,道路类型为一般城市道路,沥青路面,路面完好,路表干

燥。解放桥往五星街方向路面宽7m,路面有人行横道标志、分道线、人行横道线,道路中心设有隔离栏,路侧有行道树。川C09126D大型普通客车左前轮有刹痕,路面有血迹。
