# 湖南邵阳文明家园地下停车场建设项目 “10·17”坍塌事故调查报告

湖南省人民政府事故调查组

2026 年 6 月

2025年10月17日23时01分，邵阳市大祥区文明家园地下停车场建设项目基坑支护结构发生局部坍塌，造成毗邻的邵阳市资江学校本部校区西边围墙、操场及少年宫（操场下方）的大部分和教学楼（博学楼）局部塌入基坑中，无人员伤亡，直接经济损失889.27万元。

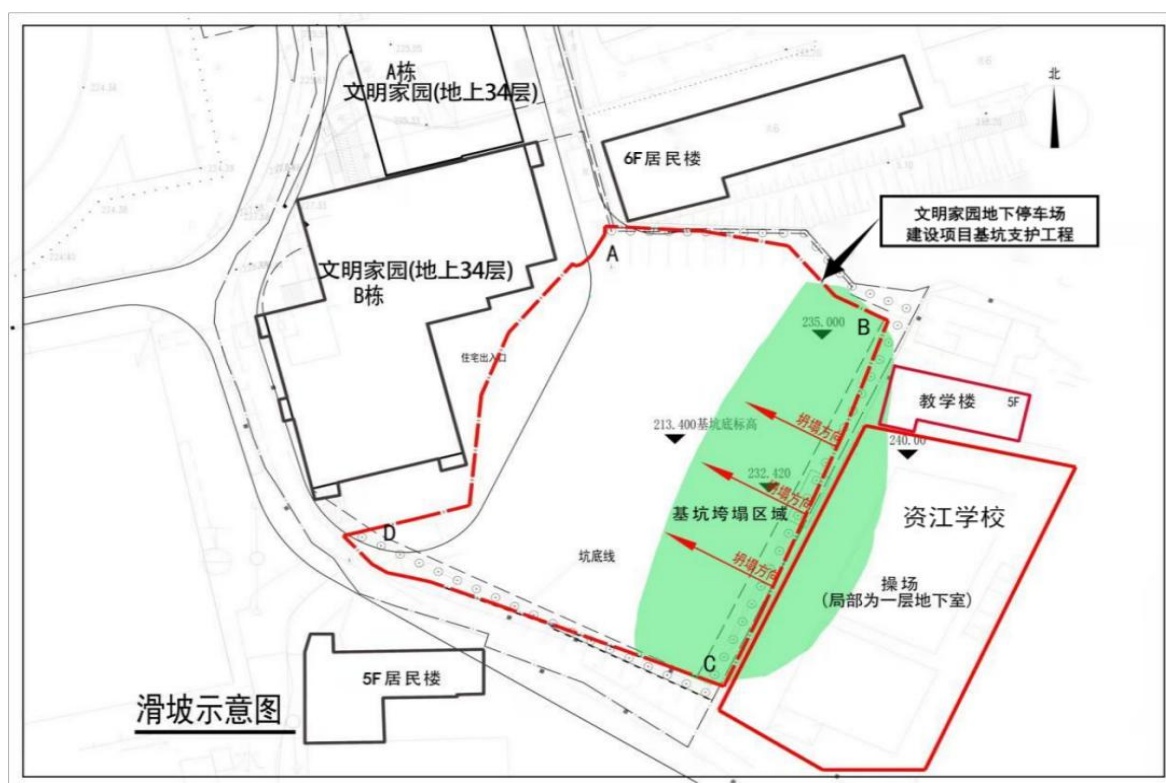
图 1 现场基坑及地面坍塌示意图

涉事项目东侧毗邻邵阳市资江学校，北侧毗邻一栋 6 层居民楼，南侧毗邻一栋 5 层居民楼（见图 1），总建筑面积 1.65 万平方米，地下五层、地上一层，楼顶设游泳池，计划投资 8500 万元，土方开挖及基坑支护工程施工许可证备注合同金额为 250 万元，基坑支护结构分为 AB、BC、CD 三段，分别位于基坑北侧、东侧和南侧，各段全部采用“1.2 米直径支护桩+2 排锚杆”设计。2024 年 7 月 11 日开工，2024 年 10 月 15 日取得《建筑工程施工许可证》，2024 年 12 月通过开工安全条件审查。2025 年 10 月上旬（事发前）基坑中部和西北部等区域已开挖至设计标高，进入土方施工收尾阶段，沿基坑东侧马道由北往南开挖，从工地西侧出入口将土方外运。

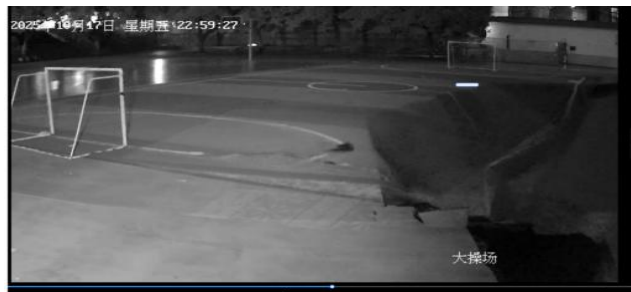
图 2 操场西北侧视频监控截图

2025 年 10 月 17 日 14 时许，涉事项目基坑支护东侧毗邻资江学校 BC 段中部靠南侧位置开展基坑土方开挖作业，20 时许收工，23 时 01 分发生坍塌。资江学校操场的视频监控设备从侧面记录了基坑支护坍塌过程（见图 2、图 3，因监控设备计时误差，图示视频显示时间较北京时间提前 1 分 51 秒）。坍塌发展过程如下：22 时 57 分 41 秒基坑东侧支护结构出现第 1 声异响，22 时 58 分 56 秒出现第 2 声异响，22 时 59 分 13 秒至 23 时 00 分 14 秒间断出现多声异响，23 时 00 分 32 秒起连续发生异响，23 时 00 分 57 秒至 23 时 01 分 19 秒连续发生剧烈声响并附有物体坠落声，出现整体坍塌，造成操场地下结构出现大面积坍塌，呈簸箕状，操场覆盖物塑料草坪呈现拖拉下坠状态。事发时操场上无

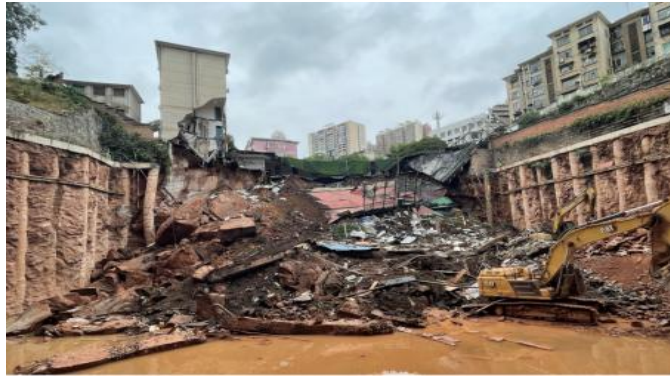
图4 事故现场图

现场勘查，坍塌段为基坑东毗邻资江学校侧 BC 段，设计长度约为 65.2 米，实际施工长度为 59.4 米。基坑上方资江学校紧邻基坑的操场防护网、浆砌块石挡土墙坍塌；资江学校少年宫（操场下方）大部分坍塌；教学楼（博学楼）西南角 1—3 层坍塌，坍塌区域面积约 600 平方米。BC 段倒塌支护结构（桩、锚杆、冠梁、腰梁等）被坍塌体覆盖，大部分不可见，两端各剩 1 根支护桩残余；B 端残余桩体中部折断，残余冠梁呈拉断破坏特征；C 端残余桩体基本完整，残余冠梁呈拉断破坏特征（见图 4）。

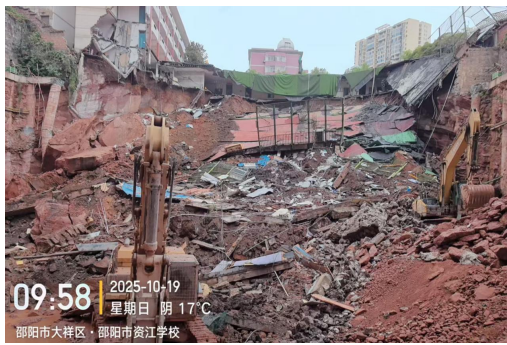
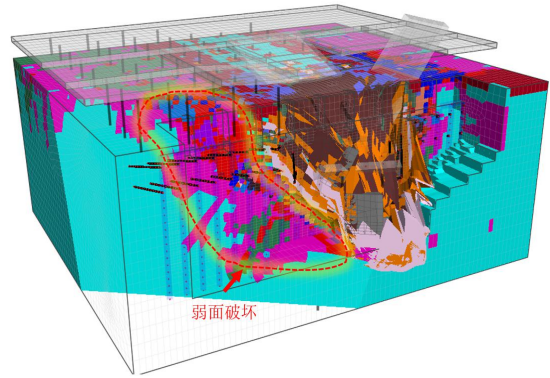
图 5 现场坍塌情况与模拟结果对比

（四）支护结构达到承载能力极限导致连续坍塌。根据调查组专家勘查和数值模拟分析，基坑东侧（BC 段）按照“支护桩+2 排锚杆”进行施工，基坑东侧（BC 段）最不利剖面位置处支护桩顶产生水平位移与基坑开挖深度存在直接关系，对照实际施工图方案，数值模拟基坑开挖到 5 米深时，资江学校少年宫地面会出现沉降变形，模拟值与资江学校 2025 年 2 月报告的其少年宫出现地面沉降、开裂现象相符（见图 5）；数值模拟基坑开挖到坑底（19 米深）时，在冠梁中部支护桩最大侧向位移会超过 80 毫米，2025 年 10 月 17 日 20 时开挖到坑底，随即不到 4 小时即发生坍塌，模拟情况与事故实际情况相符（见图 6 至图 9）。

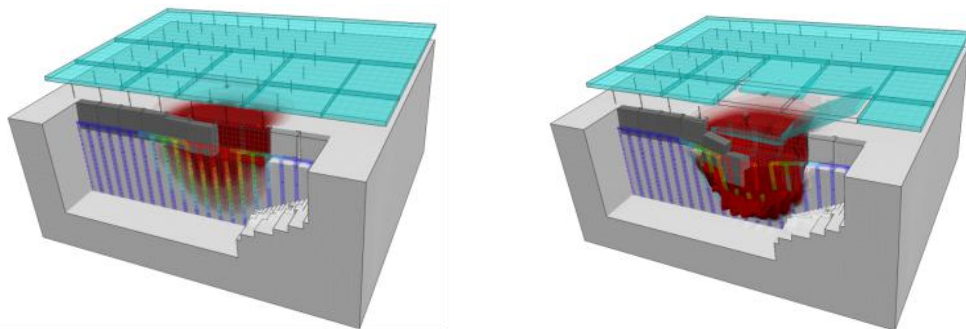
图 10 最不利剖面处挖到基坑底面结构坍塌过程

根据数值模拟，复现基坑坍塌过程如下：当 BC 段最不利剖面处开挖到基坑底面时，该处锚杆（或锚固体）首先破坏，支护桩折断，同时相邻回填土、砂砾层内以及各层界面迅速贯通成滑动面，产生失稳形成塌陷区，上部操场及少年宫在地基失稳后坍塌、滑落；与此同时，冠梁的位移从最不利地质剖面处向两侧扩展，锚杆拉动中风化钙泥质粉砂岩产生相应滑动，南侧中风化钙泥质粉砂岩沿顺层结构面向基坑内滑动，北侧存在竖向节理的岩层发生倒伏，由此形成整个 BC 段全部垮塌，造成上部操场及少年宫坍塌（见图 10）。
