# 重庆锦雨丰建筑工程有限公司 “7·31”一般高处坠落亡人事故调查报告

重庆市渝中区政府事故调查组

2026 年 9 月 30 日

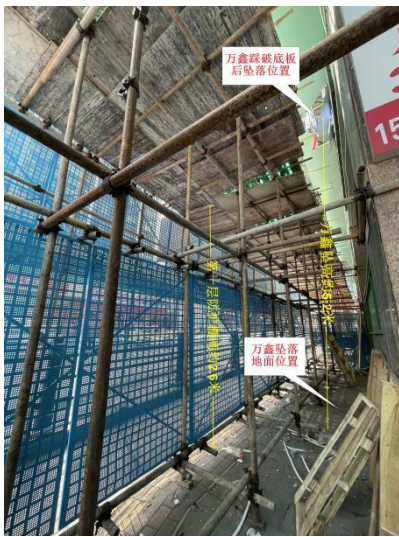
图一

现场勘验情况：事发现场位于渝中区沧白大厦裙楼（朝向棉花街侧）三层位置，外墙已搭设好外防护架，设有双层防护棚，离地第一层高约 2.6 米，离地第二层高约 5.2 米，第二层防护棚与大厦物理第三层同高，建筑物原装饰骨架呈长方体型，为方管埋板钢架烧的骨架。万\*事发时正在对三层建筑物原装饰骨架进行除渣作业，现场留有万\*踩破的骨架底板破洞（宽约 0.95、长约 1.5 米），离地高约 5.2 米，万\*坠落下方路径设有生活垃圾分类集中投放点棚（高约 2.25 米），有被撞击痕迹，地面留有万\*血迹。（详见附图一、附图二、附图三）

综合事故现场查勘和调查取证，事故直接原因应为：万\*在大厦三层对建筑物原装饰骨架进行除渣作业时，未将安全带正确系挂在可靠位置，作业时不慎将骨架底板踩破，随即从破洞处发生坠落，在坠落过程中与生活垃圾分类集中投放点棚发生碰撞后坠落地面，导致事故发生。

（一）锦雨丰公司要切实落实主体责任，要加强施工现场作业环境安全风险辨识，认真开展生产安全事故隐患排查治理，及时发现并消除存在的生产安全事故隐患；要加强从业人员安全技术交底，如实告知从业人员作业环境存在的危险因素及其防范措施；要监督教育从业人员按照使用规则佩戴、使用安全帽、安全带；要加强作业环境安全检查，及时发现并处理作业现场存在的安全问题。
