# 北京市捷电电气设备安装有限公司

## “5·25”一般生产安全事故调查报告

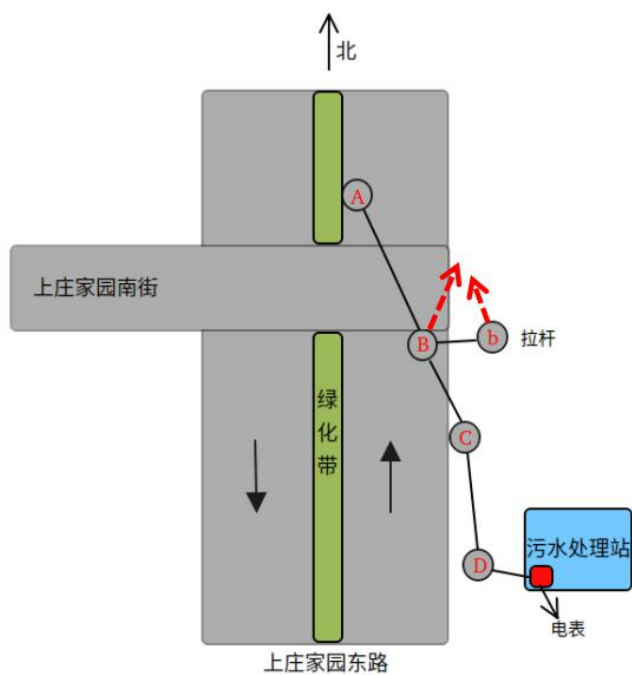
图 1 现场示意图

A、B、C、D，4 根电线杆为 10kv 高压线的支撑杆，b 电线杆为 B 杆的拉杆。原竖立于东侧机动车道的 B 杆（作业人员攀爬的电线杆），及其拉杆 b 杆向北倾倒（如图 1）。B 杆横跨在道路与人行便道上，b 杆位于 B 杆东侧约 8 米处，二者之间有拉线相连（如图 2）。B 杆杆体折断处与路面平齐，长约 10 米，断面处混凝土有腐蚀现象，内部钢筋已全部断开，并存在明显锈蚀（如图 3），路面以下剩余杆体长度约 2 米。b 杆折断部分长约 6 米，折断处的钢筋均未发生断裂（如图 4）。B 杆西北侧 50 米处为 A 杆，A 杆顶部有断路器（状态为断电），断路器以下电力设施均为用户产权，AB 之间的线缆已拆除完毕。B 杆南侧 50 米处为 C 杆，BC 之间的 3 根线缆已剪断。

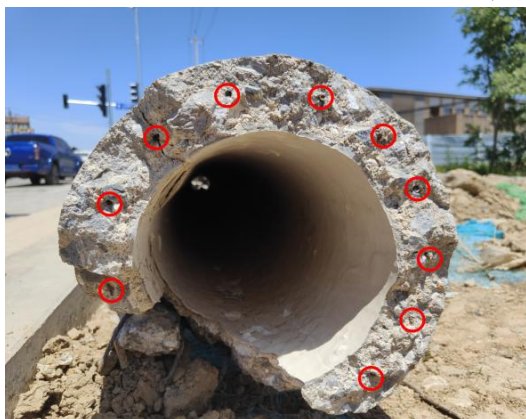
图 3 B 杆截面

不排除涉事电线杆路面平齐处曾受过外力伤害，在土壤等自然环境影响下，杆体出现混凝土腐蚀和钢筋锈蚀现象，导致杆体根部的抗弯承载力严重不足。丁\*亮在杆顶作业时，杆体受到额外的竖向荷载和水平扰动，导致弯矩超过了杆体根部极限承载力，随着最后一根线缆被剪断，杆体彻底失去南向的牵拉力，最终从路面平齐处发生断裂向北侧倾倒，造成事故。

严格落实供用电设施运行维护管理职责，对所属污水站电线杆立即开展隐患排查，重点关注电线杆破损、腐蚀等问题，及时采取有效措施消除事故隐患。

（三）捷电电气公司要深刻吸取事故教训，提高思想认识，依法严格履行生产安全事故上报职责，及时、准确、完整地报告生产安全事故，杜绝瞒报事故；加强对作业现场的隐患排查，及时发现并消除电线杆混凝土腐蚀和钢筋锈蚀的事故隐患；采取有效措施防止登杆作业过程中电线杆倾倒对作业人员造成伤害，避免类似事故再次发生。
