# 北京上品名筑建设工程有限公司“7·25” 一般生产安全事故调查报告

2026年7月25日8时40分许，在昌平区兴寿镇凯德麓语二期12-1号别墅，北京上品名筑建设工程有限公司雇佣工人在2楼阁楼楼梯处拆除模板过程中，发生一起高处坠落事故，造成1人死亡。

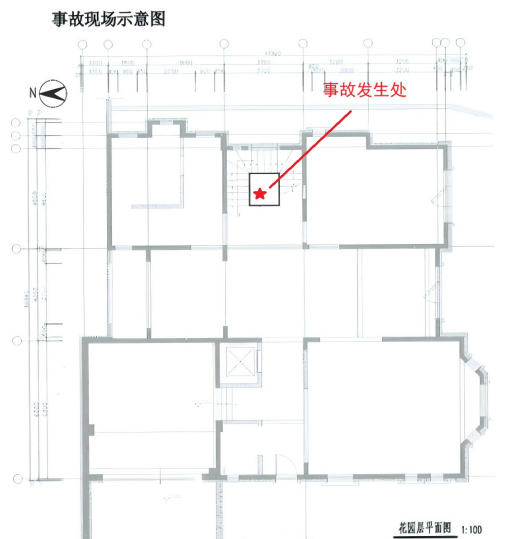
图 1 现场平面示意图

事发建筑共3层，地下1层，地上2层，事发位置为楼梯洞口，设置在建筑首层东侧（如图所示）；地下1层和首层高约3.3m，2层地面距脚手架横杆最高处约1.5m。新建楼梯施工内容已于6月中旬基本完成，仅剩拆除模板及装设楼梯护栏等收尾工作。事发时，贾彦雄从2层脚手架最高处坠落至地下1层楼梯洞口中央，头朝东北，脚冲西南。贾彦雄拆除模板时未佩戴安全带、佩戴了安全帽，但未系下颌带，坠落后安全帽掉在其西侧约2米处。现场未见安全警示标志、楼梯洞口未见安全防护措施。

贾彦雄未系安全带冒险站在没有安全防护措施的楼梯洞口脚手架上拆除楼梯模板时，脚下失稳从2层楼梯脚手架顶坠落至地下1层。

（一）深刻吸取事故教训，压实企业安全主体责任。上品名筑公司要深刻汲取事故教训，切实落实企业主体责任，加强安全生产管理工作；要全面细致开展安全风险辨识，结合实际建立健全本单位各项安全生产规章制度，并向从业人员进行深入透彻的安全教育培训，让从业人员知道哪里有危险、何时危险，知道哪些措施必须做，哪些行为禁止做。要摒弃重生产进度、轻安全管理思想，尤其是对于临时雇佣的施工人员，要切实做好进场安全教育并加强安全管理监督管控，加大安全检查频次和力度，及时发现并制止违规冒险作业行为，确保生产安全。
