# 西青王稳庄天津市福林兴盛废旧金属回收有限公司“6·15”一般容器爆炸事故调查报告

2026年6月15日11时许，位于西青区王稳庄镇的天津市福林兴盛废旧金属回收有限公司，一名工人在使用废旧金属处理设备对一空调制冷剂罐进行剪切时，罐体发生爆炸，造成该名工人受伤，后经送医抢救无效死亡。直接经济损失人民币95万元。

经事故调查组认定，天津市福林兴盛废旧金属回收有限公司“6·15”一般容器爆炸事故是一起因作业人员违规操作及企业安全管理不到位造成的一般生产安全责任事故。

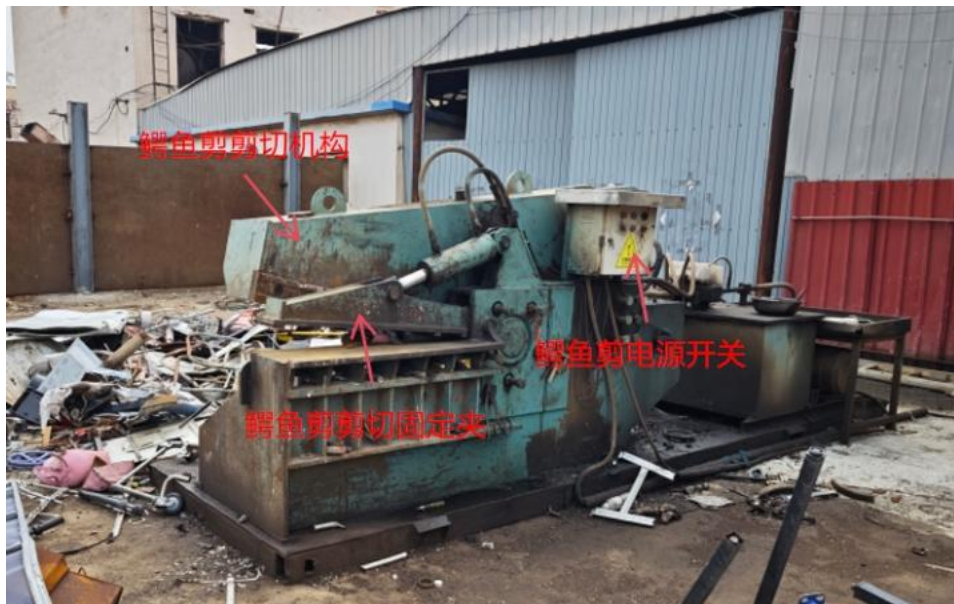
涉事机械鳄鱼剪

涉事鳄鱼剪总重 4.5t，主油缸 200mm，小油缸 110mm，4 级 22kV 电机，津达 Hy125 油泵，调整螺丝 20mm，油箱使用 2.5mm 铁板加厚。

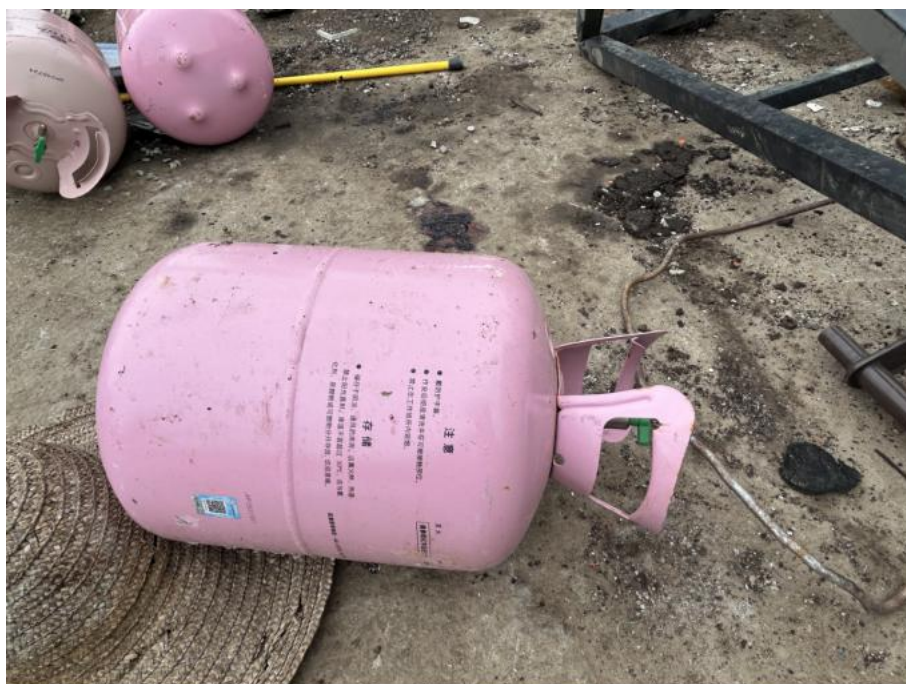
同类型制冷剂罐

事发时剪切的制冷剂罐型号为 R410A，高约 455 毫米，容量为 10kg，直径约 245 毫米，气体介质为二氟甲烷和五氟乙烷。储罐外观为粉色，带有阀门。二氟甲烷为易燃无毒气体，五氟乙烷为非易燃、无毒气体，该种制冷剂罐属于《特种设备目录》中代码编号为 2330 的特种气瓶（含车用气瓶、缠绕气瓶、非重复充装气瓶、焊接绝热气瓶）中的非重复充装气瓶。

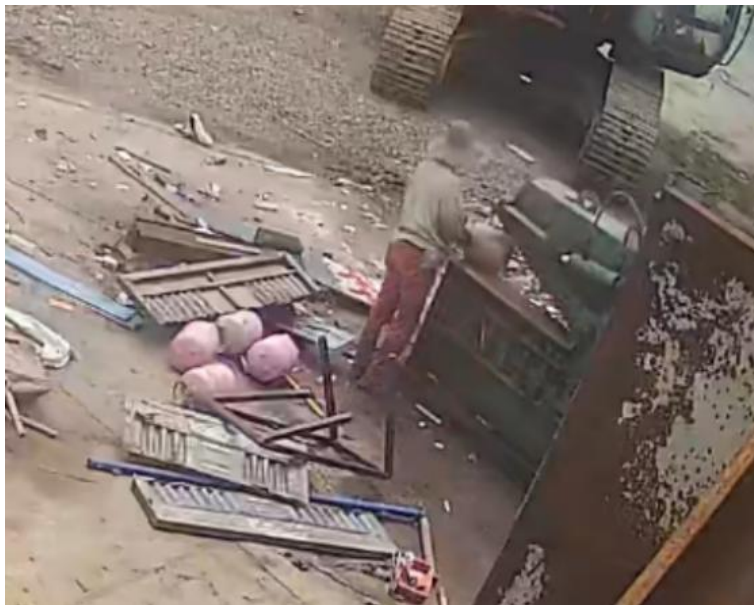
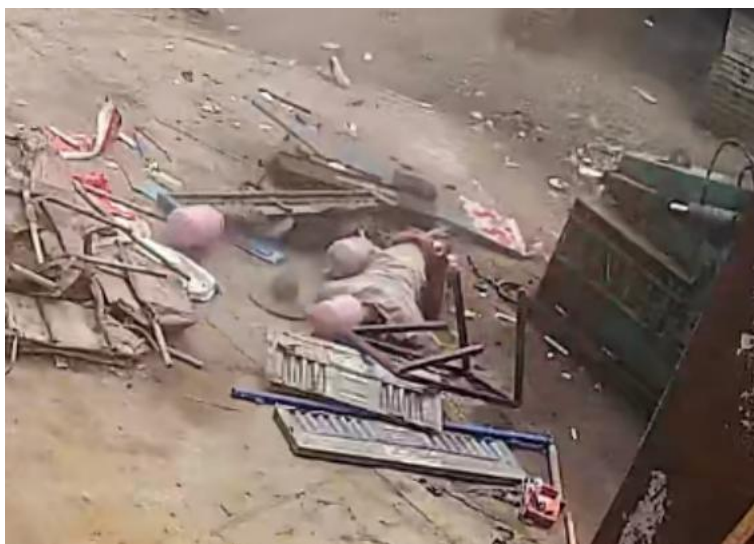
事故监控视频截取画面

2026年6月15日7时许，福林兴盛公司工人刘某邦、张某生开始在场内对回收垃圾进行整理、分拣和打包工作。9时许，于某林到场，驾驶场内的车辆开始对场内东侧回收垃圾进行整理。10时52分许，于某林观察到院内西北角鳄鱼剪设备附近堆放着部分回收垃圾，便驾驶院内车辆对部分垃圾进行了转运，并安排刘某邦协助其对余下的回收垃圾分拣至铲车斗内。11时许，刘某邦启动了鳄鱼剪，与此同时于某林驾驶铲车将分拣出来的垃圾转运至院内东侧。11时4分许，刘某邦使用鳄鱼剪对制冷剂罐进行剪切时，制冷剂罐受挤压发生物理爆炸，将刘某邦打倒在地，事故发生。

刘某邦对回收的废旧金属进行处理时，违规使用鳄鱼剪设备剪切残有气体的制冷剂罐，罐体受压发生物理爆炸，将刘某邦击倒在地并受伤，是本次事故发生的直接原因。

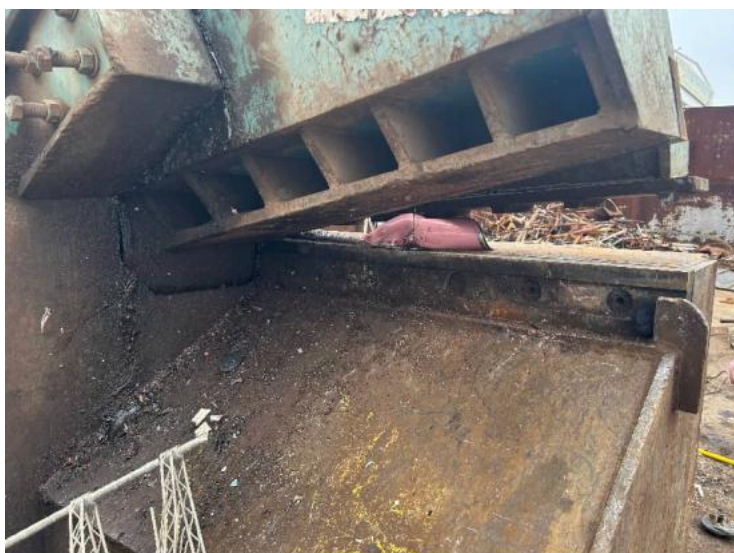
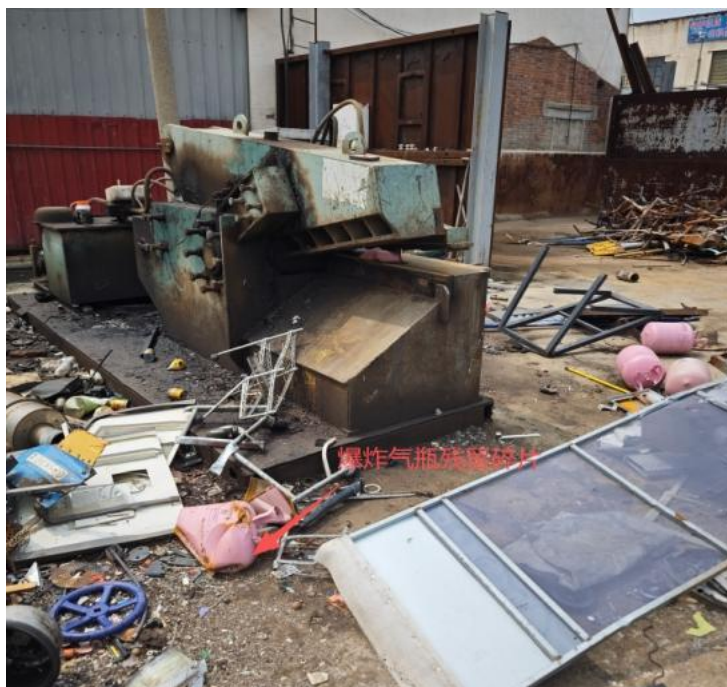
事故现场图

事发区域位于院内西北角，现场地面杂乱，作业人员无固定

操作空间。此处放置了涉事的机械鳄鱼剪，其内部及周边仍留存部分爆炸气瓶的残余碎片，周围堆放有回收而来的金属架、金属板、金属标识牌以及多个与涉事物品同类的粉色制冷剂罐。
