# 天津市宏源水处理工程有限公司“5·13” 一般中毒和窒息事故调查报告

2026年5月13日15时许，位于西青区经济开发区兴华七支路12号的天津宝洁工业有限公司压滤机房内，天津市宏源水处理工程有限公司两名作业人员在预混罐进行检维修作业时，其中一名作业人员突然在罐旁晕倒，经送医抢救后于次日死亡。直接经济损失人民币300万元（不含事故罚款）。

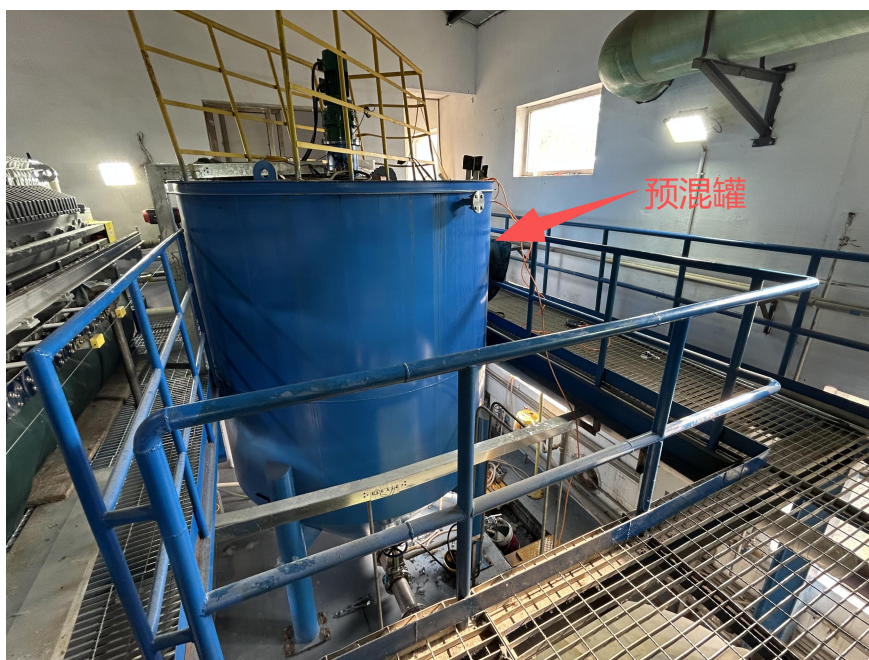
涉事预混罐

涉事预混罐为废水（化学絮体）加药预混设备系统的主体设备，位于天津宝洁公司压滤机房内，为常压罐，罐体高度 4.1 米，内径 2.65 米，容积 15 立方米，碳钢材质，内部有搅拌桨，外部设有液位计、管道混合器及 PLC 电气控制柜一套。设备主要功能为对上游来的污水与絮凝剂进行充分均质混合，稳定混合液含水率指标，为下游污水脱泥工序提供更加充分的预处理条件，保障后续污水处理设施稳定运行。事故发生时，该预混罐正处于设备运行测试阶段，其运行测试尚未通过，天津宏源公司未出具运行测试报告，设备交付流程未完成，处于未交付阶段。

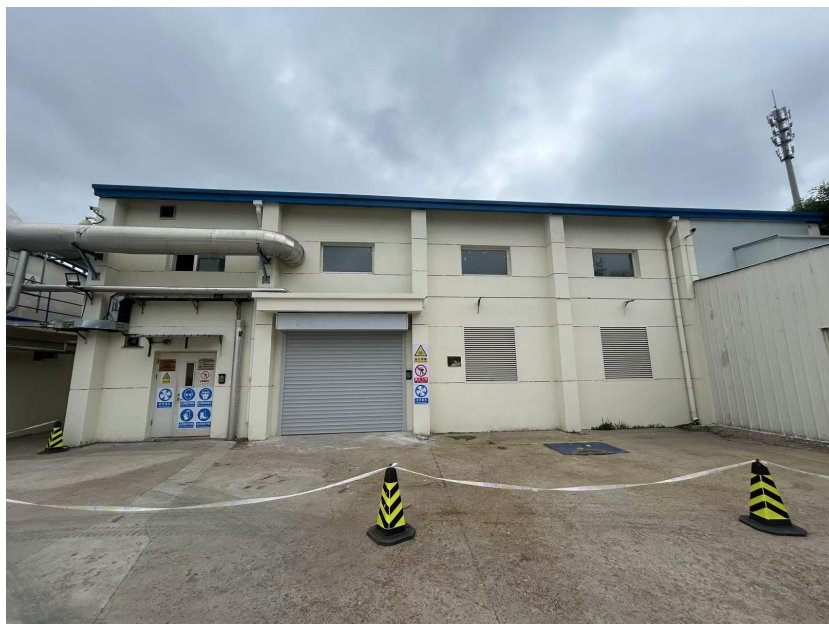
压滤机房外观

是在废水处理过程中承担污水脱泥环节的工作，经处理后产出含水率约为 60%—65%的污泥。这些污泥随后会被转运至具备处置资质的发电厂进行协同焚烧处理。压滤机房内部共设有 6 个硫化氢有毒气体报警探头，均匀分布在压滤机房内部，探头设置了 2 级报警分别为 7ppm 和 14ppm，全部在校验有效期内的合格状态，事发时，6 个硫化氢探头均未报警。

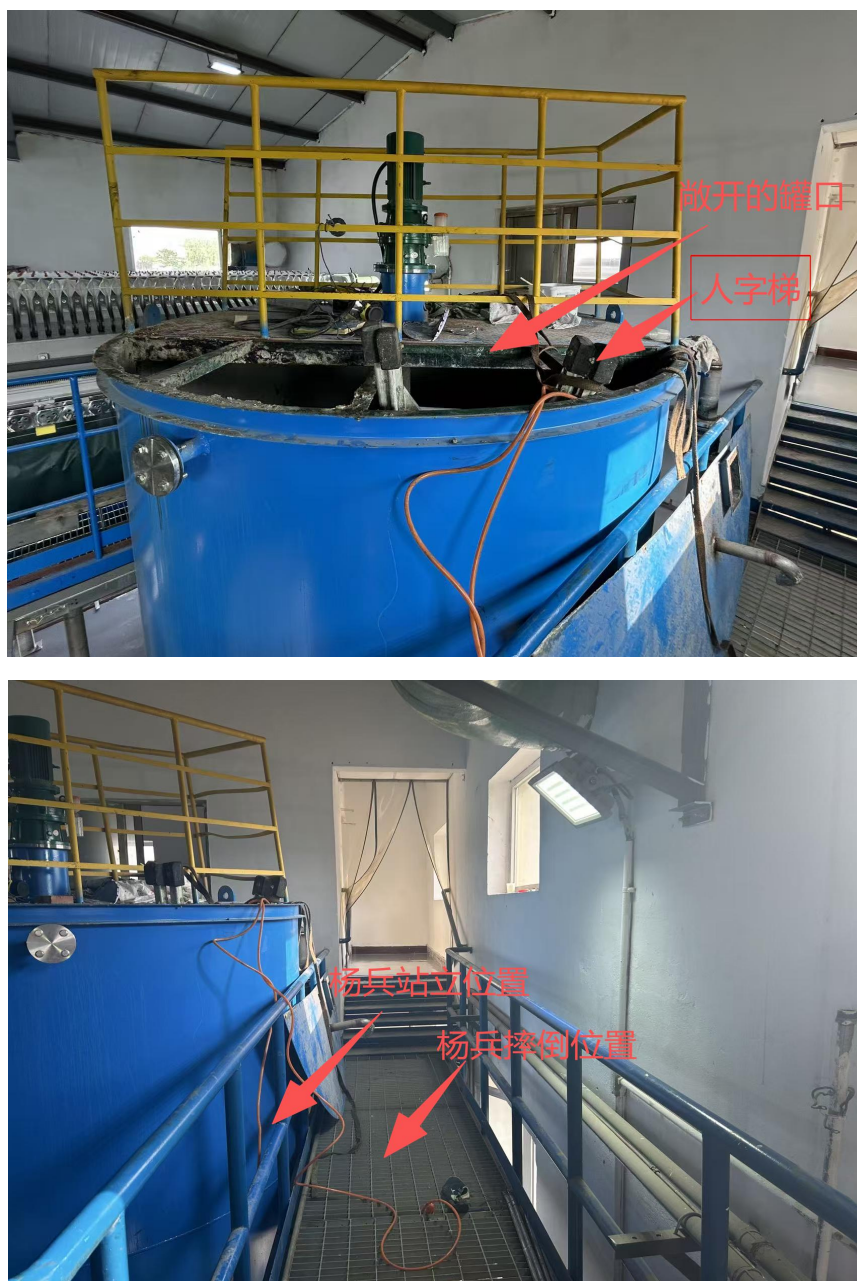
事故现场图

预混罐独立位于压滤机房的西南角，该预混罐当时处于停用状态，罐体上张贴了安全警示标识。预混罐上盖通过螺丝固定，事发时，约三分之一的预混罐上盖螺丝被拧开，三分之一罐口呈打开状态，罐盖倚靠在罐旁平台护栏上。在打开的罐盖中心位置，有一个直径约 3cm 的孔洞。罐口打开部分有一个高约 3 米的人字梯呈倒立状态，梯子底部支脚从罐口伸出。平台到预混罐的上盖

板高度是 1.46 米，钢平台护栏高度为 1.1 米。现场平台遗留杨某的一只鞋子，未发现血迹。16 时 09 分，经检测预混罐罐底的硫化氢浓度为 2ppm。

杨某长时间在预混罐罐口旁对罐内开展冲洗、铁片打捞作业，持续吸入罐口逸散出的少量硫化氢气体，最终发生硫化氢中毒，是本次事故发生的直接原因。

1.违规作业。杨某长时间在存在硫化氢中毒风险的预混罐罐口附近作业，违反了天津宏源公司制定的《设备维修安全操作管理要求》第四部分第4条有限空间周边及登高作业安全要求“在罐体、水箱、池体周边开展配套检修作业，单人连续作业时长不得超过30分钟”的规定。

法》规定，履行第三方单位统一协调管理职责，强化外来作业人员管控，常态化开展安全检查，及时排查整治第三方安全管理短板。全面辨识污水处理罐体、池体开放式检修有毒气体逸散风险，落实常态化防控举措。在第三方单位从事检维修、有限空间及周边作业过程中，增设现场监护人员，严厉杜绝违章作业、违章指挥等“三违”行为，严防同类事故再次发生。

3.要深化作业场所的安全风险辨识，健全完善安全风险分级管控措施。对设备设施、作业区域、人员管理全环节开展全面、系统性的安全风险辨识。要在作业前核查确认现场作业条件、人员上岗资格以及劳动防护用品配备情况，同时加强现场安全管理，对现场发现的问题及时督促整改，杜绝从业人员违章作业行为。
