# 赣州大余县洞脑矿业有限公司“4·28” 一般坠落事故调查报告

赣州市政府事故调查组

2026 年 6 月

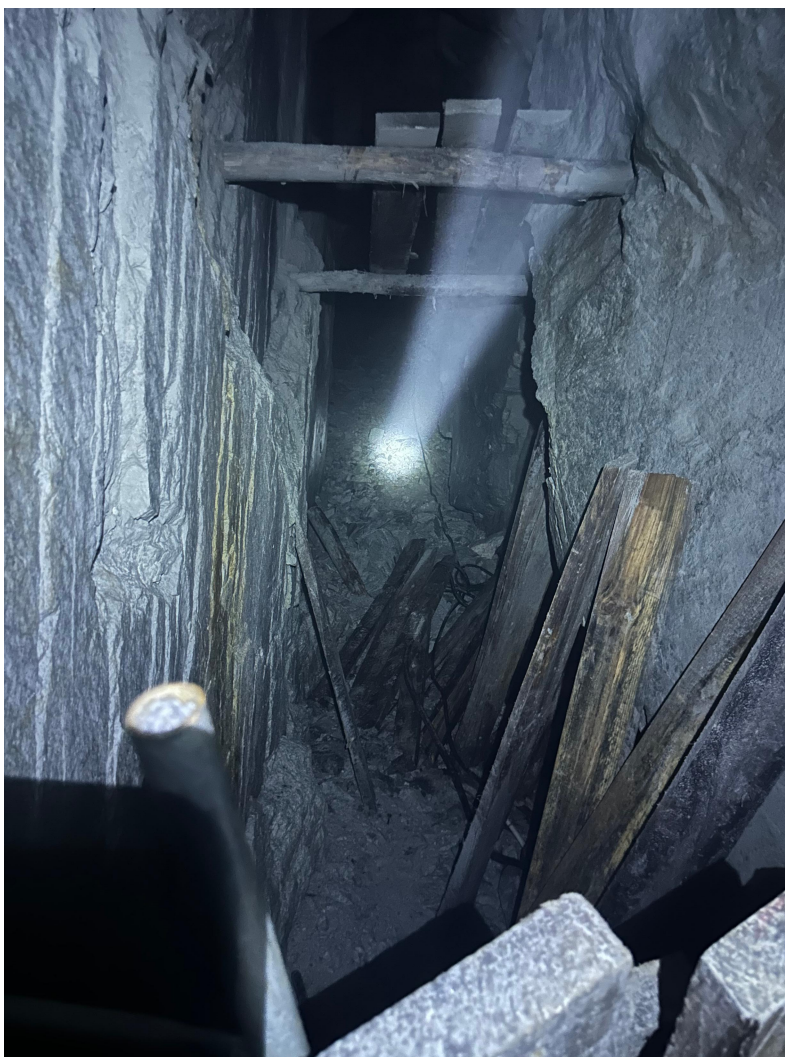
图 1 现场勘察照片

事故地点为洞脑矿业+120m中段北西带11号采场。该采场2025年4月25日编制了单体设计，是一个急倾斜薄矿脉采场，采用浅孔留矿法进行开采。2025年9月，在上采8m左右后，因矿脉变小暂停上采，并把采场内的矿石放完。2026年4月22日，该采场重新正式上采，由东向西共布设17个放矿漏斗，采场高度8m左右，1号至6号漏斗存在部分矿石，从7号漏斗至17号漏斗之间矿石已放空，处于空斗状态，西边架设两拨梯子用于人员上下，矿堆垫层上方架设一临时木平台用于临时扩帮作业，崩落的矿石用于铺设垫层，现场踏勘该采场时仅在西边布设一个梯子进行上下，东边未架设梯子，未见用于机械通风的局扇。

违反采场平场、漏斗放矿规范要求，进行超量放矿，且作业人员在 11 号采场 5#漏斗上方作业时，未做好安全防护措施进行冒险作业，坠入漏斗被矿石掩埋是事故发生的直接原因。

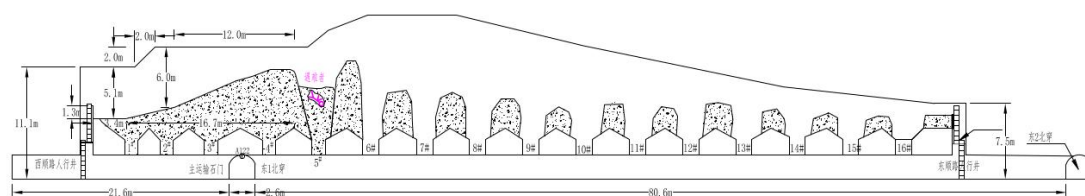
图 2 现场勘察示意图

大余县洞脑矿业有限公司西120中段11号采场4.28坍塌一般事故发生时现状立面示意图
