# 南昌青山湖污水厂治理片区污水系统整治工程 (二期) “8·24” 坍塌一般事故调查报告

青山湖区人民政府事故调查组

2024 年 12 月 5 日

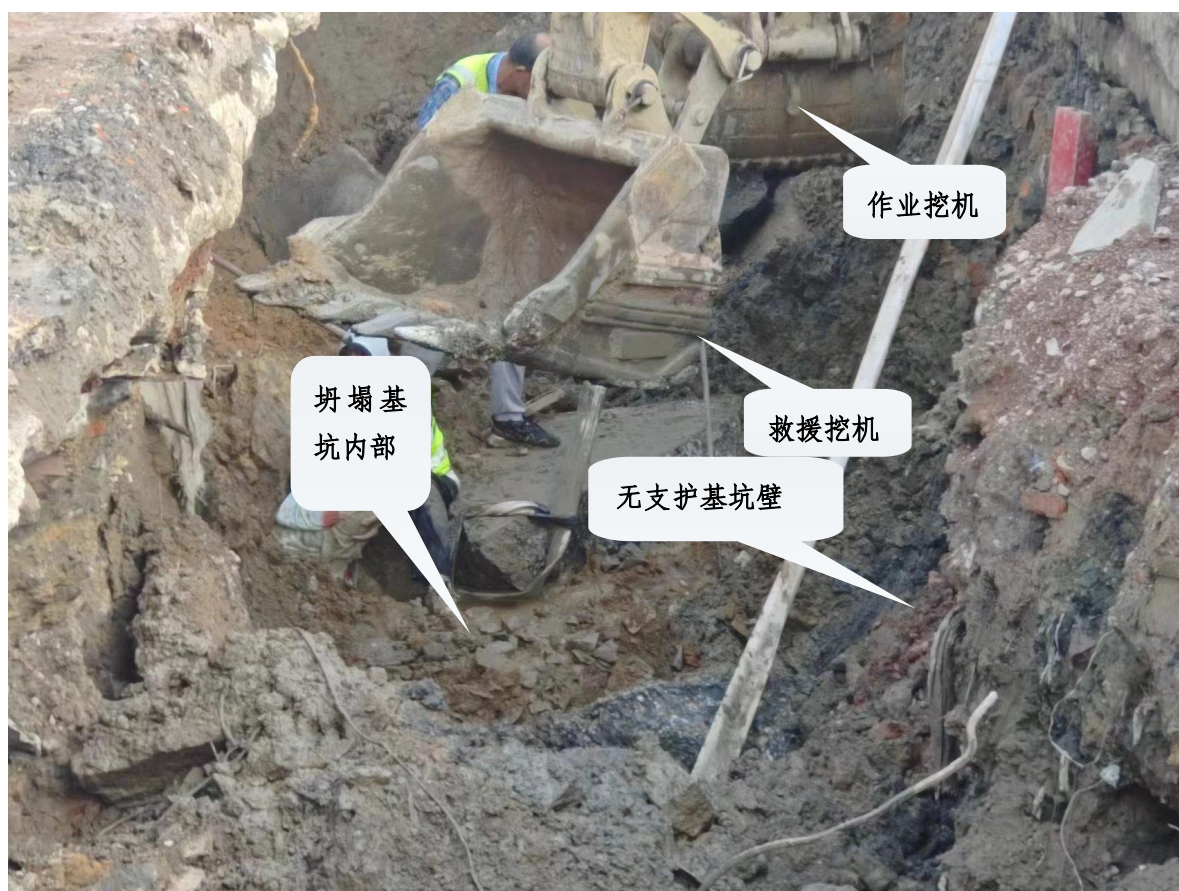
图 1 现场勘察情况

事发项目为南昌市青山湖污水厂处理片区污水系统整治工程（二期），整治范围面积为 10.61 平方公里，建设内容主要包括前期管网排查工程、雨污分流工程、管网修复及市政雨污混接点改造及各类附属设施等。塘下路为该项目 D8 片区，基坑开挖深度为 1.9—3.9 米，新建污水管道长约 1.3 千米，综合现场实际，设计基坑支护方案为槽钢和钢板桩支护两种。事发点为塘下路南端作业点，作业现场沿南北走向正在开挖基坑，无围挡，挖机位于基坑边缘。事发新开挖基坑长约 3 米、宽约 2.5 米、深约

3 米，基坑壁无支护。见图 1。

经查：塘下路作业点事发时开挖基坑深约 3 米，未按照基坑施工方案进行基坑壁支护作业，基坑沟槽周围未按要求设置围挡。

经对事发地历史天气实况查证，2024 年 8 月 24 日，星期六，天气：阴-多云，西南风 1 级，风力 1 级，全天气温 29℃-37℃，降雨量：局部有阵雨，相对湿度：74%，天气状况良好，日落时间为 17 时 8 分，能见度较好。事发当天 12 时—13 时工人午休期间作业点区域有短时强降雨，对无支护基坑土质影响较大。

2.基坑未按照专项作业方案进行支护，致使作业中基坑壁突然坍塌，造成事发。
