# 青山湖罗家中承利兴建设集团有限公司 “7·11”物体打击一般事故调查报告

青山湖区人民政府事故调查组

2024 年 9 月

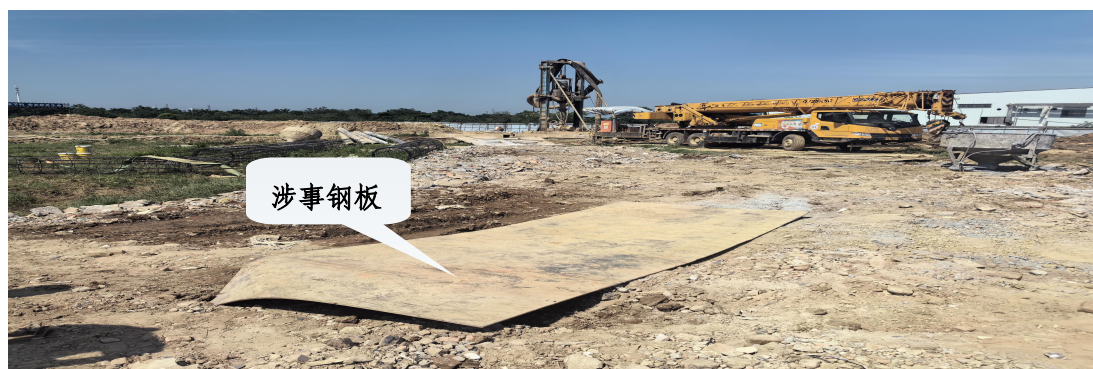
图1 现场勘查情况

事发项目为江西省融澳实业发展有限公司高端服装产业园。工程地点位于青山湖区罗家镇板溪村北嵩路至杨家山路之间，工程立项批准文号：207-360111-04-01-974397，工程主要内容为新建10栋厂房1栋综合楼及地下室，围墙及室外附属工程等，总建筑面积约15.12万平方米。事发点位于该项目桩基施工作业现场北侧中部，场地为碎石地面，现场停放一辆SK200型号履带式挖掘机，散放若干基孔用钢筋笼，钢筋笼长9米、口径0.7米、重0.3吨。事发位置有一块长约4.45米、宽约1.51米、厚约1公分钢板，钢板一角呈90°角翘起约45公分高，钢板边缘压住一顶红色安全帽，安全帽内衬脱落，外部内陷变形。见图1、图2、图3。经现场勘查及询问当事人分析认定，挖机在转运钢筋笼作业时，后侧履带不慎卷起施工便道上钢板，造成钢板一角卡入履带使挖机前行受阻，驾驶人员在处置挖机卡顿情况时操作不当，致使卡入履带的钢板发生松动脱落，砸中在后跟随的熊某某。

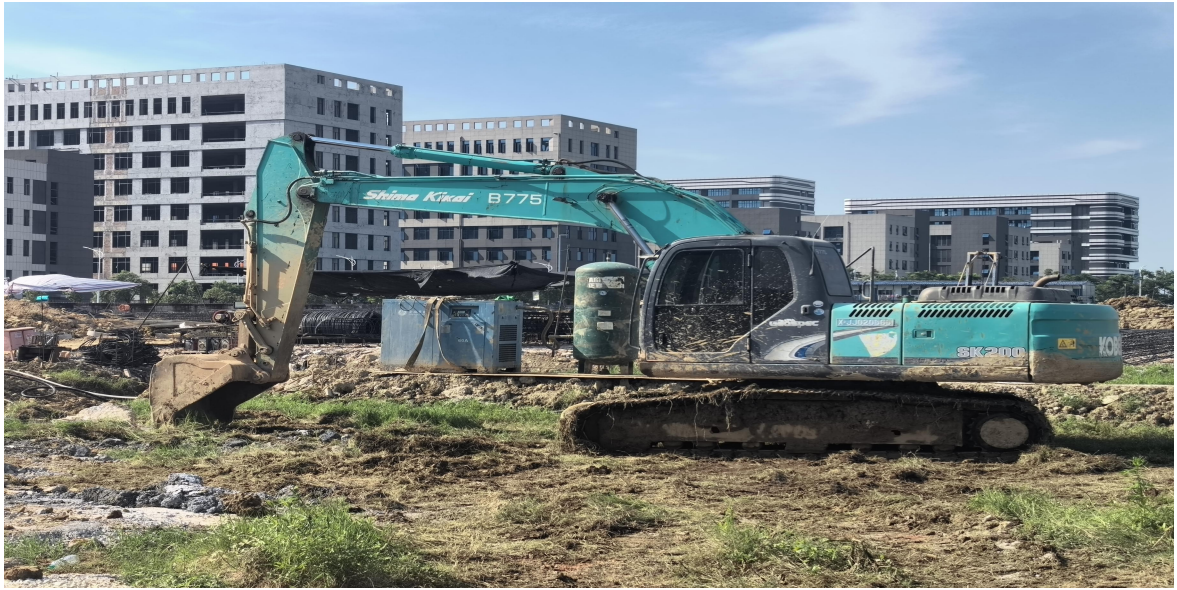
图 2 现场挖掘机

1.朱某某不具备操作资格证无证驾驶挖机作业，对作业过程中挖机履带卷起铺路钢板造成卡顿的异常工况处置不当，致使卷起的钢板脱落砸中熊某某头部致其死亡。
