# **红谷滩区江西瑞创电梯工程有限公司“12·23” 一般坠亡事故调查报告**

编制单位：红谷滩区政府事故调查组  
编制时间：2026年1月23日

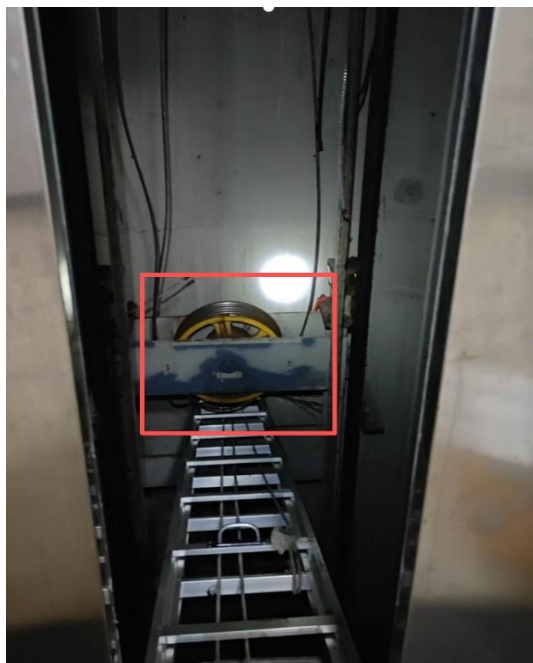
图 1 维修平台搭建后的图片

12月23日下午，江西瑞创电梯工程有限公司派出电梯维修人员共7人，熊\*军为班组长（现场负责人），对万达A2写字楼4号电梯的钢丝绳进行更换，作业过程中，电梯维修人员熊\*军在电梯井道内负一楼对重架顶部反绳轮位置作业（人字梯搭建的临时维修平台，维修平台距离底坑约6米高，见图1），其余电梯维修人员在轿顶（29层）及电梯机房等位置作业。12月23日18时30分左右，熊\*军在将旧钢丝绳从反绳轮中取出过程中，电梯对重在失去钢丝绳牵引、对重底部固定不可靠的情况下（用于支撑对重的钢管见图2红色框内），对重及对重架坠落至底坑，导致人字梯搭建的临时维修平台发生倾斜（因临时维修平台一端支撑在负一层层门地坎，另一端支撑在对重最顶部，见图3）。

熊\*军在未系安全绳的情况下，从对重架顶部反绳轮附近（图1红色框）以及维修平台反绳轮附近坠落至电梯底坑。轿顶电梯维修人员感觉轿厢震动后，打电话与熊爱军联系，无人接听，便立即下到负一楼、负二楼查看情况。在打开负二楼电梯层门后，发现熊爱军躺在电梯底坑靠层门位置失去知觉（发现受伤者的位置见图4），安全帽处于脱落状态。工作人员及时拨打120、119求助，120、119工作人员到场后将熊爱军送至医院进行抢救，经抢救无效，熊爱军死亡。

经现场勘查，电梯井道内部长\*宽约为 2.2 米\*2.3 米，临时维修平台由人字梯搭建，一端支撑在负一层门地坎，另一端支撑在对重最顶部，维修平台距离底坑约 6 米高。

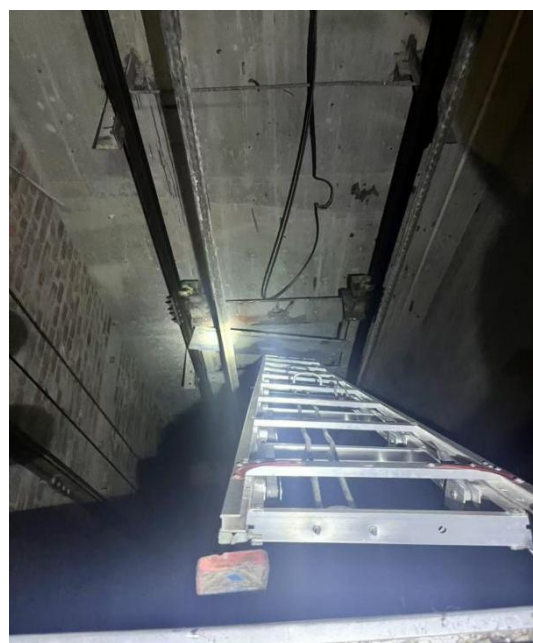
图 3 维修平台倾斜后图

电梯维修人员熊\*军在高处临时作业平台更换钢丝绳时，因对重失稳后导致平台突然倾斜，熊\*军未系安全绳不慎坠入电梯底坑导致死亡。
