# 江西李渡酒业有限公司“7·11”一般触电死亡 事故调查报告

2024年7月11日10点40分左右，南昌市进贤县李渡镇江西李渡酒业有限公司酒庄区域酿酒5车间发生一起一般触电伤害事故，造成1人死亡。

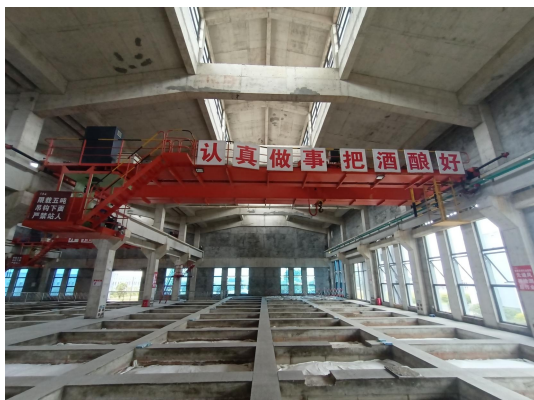
事故设备情况：事故所涉及设备属于起重机械类的桥式起重机，制造单位为河南XX起重机有限公司，安装单位为河南XX起重机安装有限公司，设备型号KSQ5-16.5A6，设备代码

411010461202204459，2023 年 9 月 20 日经过江西省 XX 设备检验检测研究院检测，检测结果符合使用要求。

图 1 事故发生行车

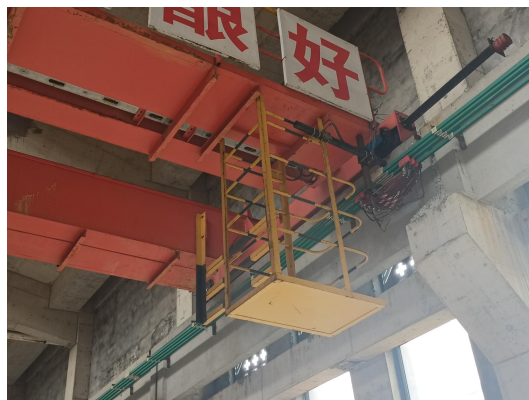
事故现场情况：事故所在车间为江西李渡酒业有限公司酒庄区域酿酒五车间，事故地点第三跨行车中段，事发当时该行车正停留在轨道中段，触电人员在行车下方检修吊篮中维修该段脱落的滑触线，在维修滑触线过程中不慎触碰到滑触线裸露部位导致触电。

图 2 事故地点所在检修吊篮

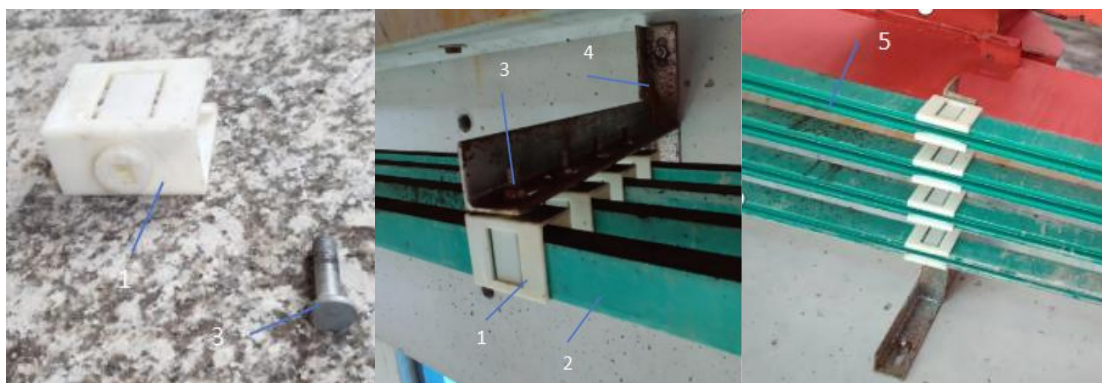
图 3 事故作业点及维修配件

维修人员操某违反江西李渡酒业有限公司特种作业制度要求，不顾监护人员的劝阻，擅自对超出此次维修范围（对行车螺丝进行加固）的行车脱落的滑触线卡进行维修。同时操某身为有证电工人员，违反了《国家电网公司电力安全工作规程线路部分》（Q/GDW1799.1—2013）12.4.2 规定：低压电气带电工作应戴手套、护目镜，并保持对地绝缘。在行车检修吊篮带电更换轨道滑触线卡，不慎触及 380V 滑触线，导致触电，是造成事故直接原因。
