# 昭阳北闸昭通上元建材有限公司“10·15” 一般高处坠落事故调查报告

昭阳区人民政府调查组

2025 年 11 月 25 日

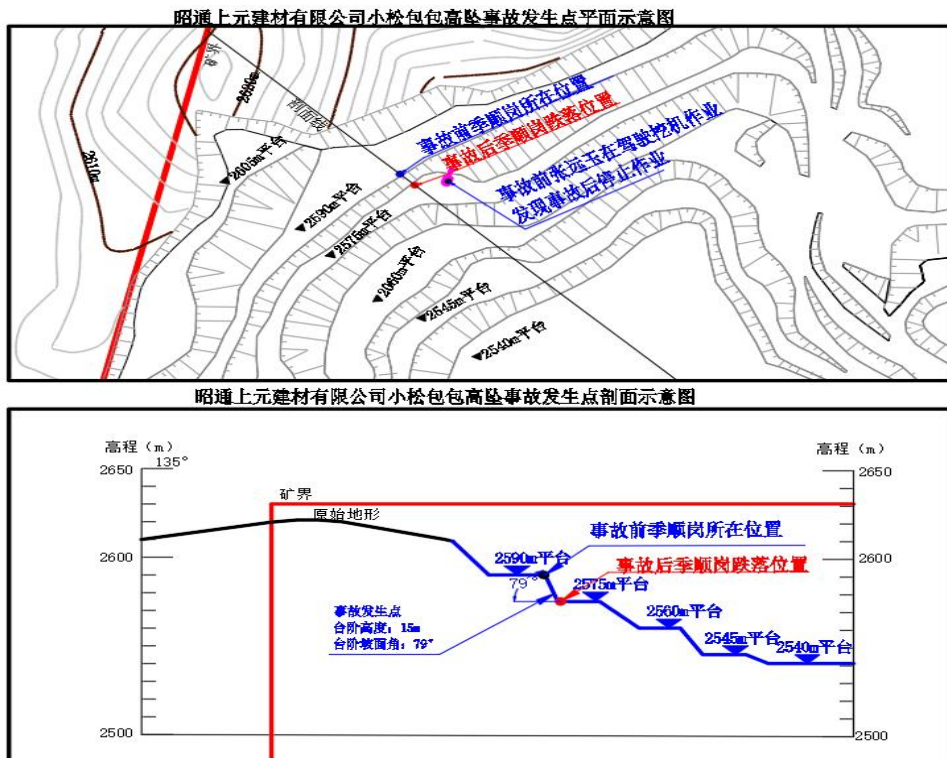
现场位于昭通上元建材有限公司小松包包采区内“小凉山”东侧山坡+2590m 平台，该处道路呈南北向，为泥土路面道路，道路均宽约 5m，路西侧见大量石料及泥土。路东侧边缘见均高约 50cm 的挡土墙，挡土墙处见设置有一警示牌，上见“当心坠落”的字样。警示牌东侧为垂直山壁，至下方高约 14m，山壁下方为+2575m 平台，经测量,坠落+2590m 至+2575m 平台高为 15m，台阶坡面角为 79°。

季 XX 在开采区+2590m 平台处用对讲机指挥挖机清理平台周边浮石作业时，因其站在平台临时挡土墙上，不慎坠落至+2575m 平台地面，导致多脏器损伤后经抢救无效死亡。

1.施工现场安全管理不到位。规章制度和操作规程未得到严格落实，未明确边坡边缘作业的注意事项；未按设计施工工作帮边坡，设计边坡角为 60°，事故发生地点边坡角为 79°。

（一）认真落实企业安全生产主体责任。昭通上元建材有限公司要认真学习领会习近平总书记关于安全生产的重要论述，牢固树立安全发展理念。严格按照《中华人民共和国安全生产法》和相关规定，落实企业主体责任。深刻汲取“10·15”事故教训，认真贯彻执行安全生产法律法规，完善安全管理机构，明确任务分工，压紧压实全员安全生产责任制。加强安全教育培训，提高安全意识，强化现场安全管理，全面排查治理事故隐患。严格按照设计施工，及时消除安全隐患，确保安全生产“零事故”和“零死亡”，确保安全生产。
