# 昭阳太平昭通市昭阳区恒吉种植专业合作社 “5·10”一般高处坠落事故调查报告

昭阳太平昭通市昭阳区恒吉种植专业合作社“5·10”

一般高处坠落事故调查组

2024年8月9日

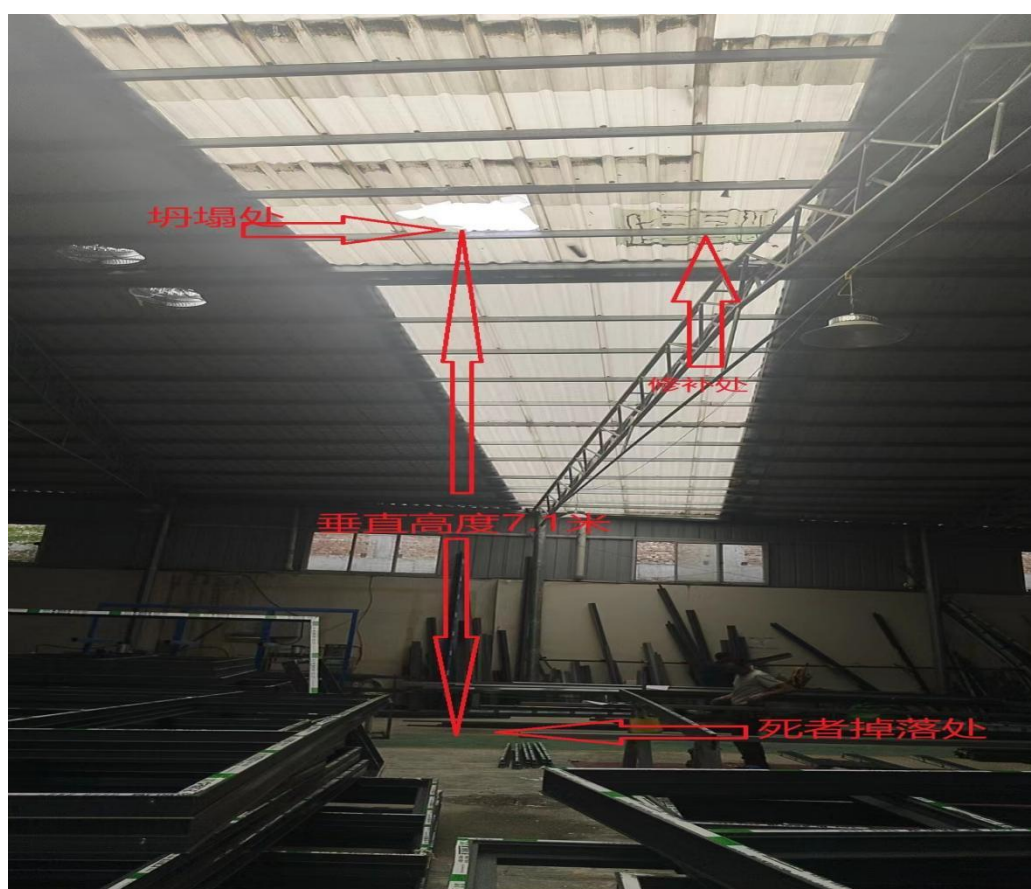
事故发生点

见厂房顶部见有透明塑料材质的采光瓦，厂房顶部西北角处见有两排排风扇，排风扇北侧透明彩钢瓦上见有一个80×90cm的孔洞，距离地面640cm左右，塑料瓦缺失，对应地面上见45×65cm范围的血泊，血泊上见流注状血迹。血泊西侧见有一只黑色运动鞋，血泊东侧见有一成趟滴落状血迹指向仓库东侧门口处。

赛 XX 在安装换气扇时，违反安全操作规程，没有戴安全头盔，未系安全绳，自身安全意识淡薄，在安装换气扇的过程中，不慎踩穿彩钢瓦，导致其高空坠落，系事故发生的直接原因。

（二）施工单位依法履行安全生产主体责任，加大安全资金投入，建立健全全员安全生产责任制，组织建立并落实安全风险分级管控和隐患排查治理双重预防工作机制，科学评定安全风险，制定并实施本单位安全生产教育和培训计划，督促落实本单位重大危险源的安全管控措施，保证从业人员具备必要的安全生产知识，熟悉有关的安全生产规章制度和安全操作规程，掌握本岗位的安全操作技能，了解事故应急处理措施，知悉自身安全生产方面的权利和义务，必须按照国家有关规定，特种作业人员必须经专门的安全作业培训取得相应资格后，再持证上岗；制定专项施工方案，制止和纠正违章指挥、冒险作业和违反操作规程的行为；不得将工程违法分包给不具备相应资质条件的公司，杜绝事故的发生。
