# 江川星云玉溪全佑市政建设有限公司“4·24” 一般窒息事故调查报告

玉溪市江川区人民政府事故调查组

2026 年 6 月 22 日

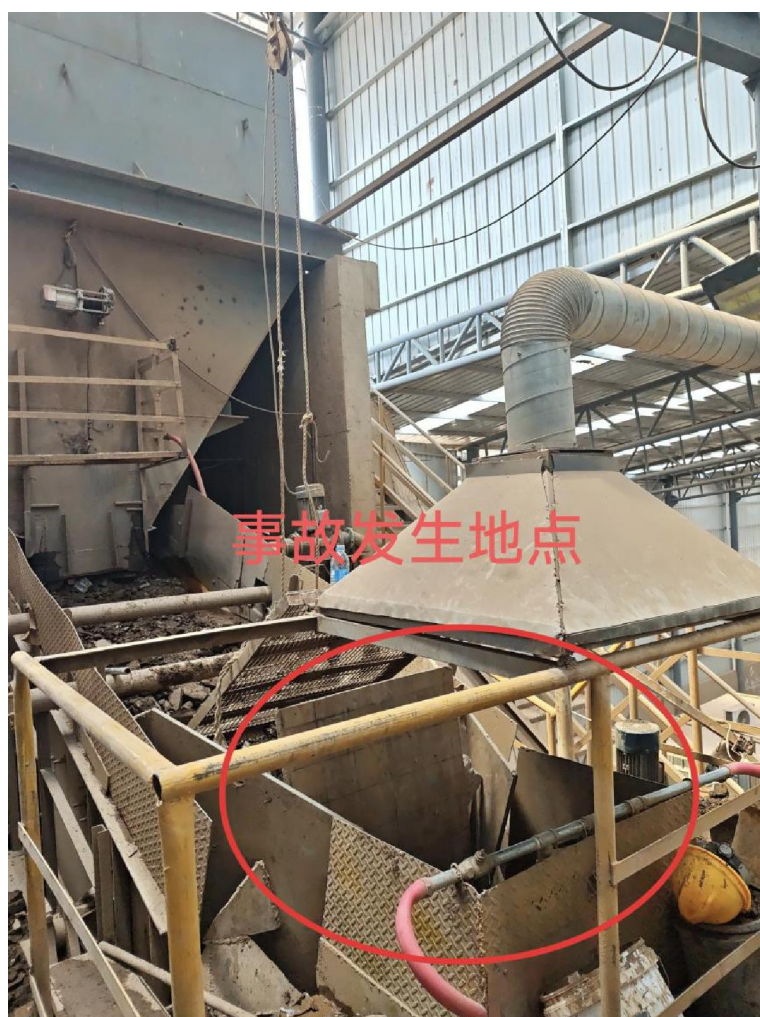
图 1 事故位置示意图

现场位于云南省玉溪市江川区星云街道上头营社区居民委员会的玉溪全佑市政建设有限公司洗沙车间内。洗沙车间有一锥形料斗（给料仓），顶部连接砂石场，由人员驾驶装载机从料斗上方的进料口倒入砂石料。给料仓底部下料口有一闸门，用于控制砂石料落下。下料口下方连接有斜坡状圆振筛。经下料口下落的砂石料经圆振筛过滤后，较小的砂石通过筛孔掉落到下方输送皮带上，经皮带传送到下方场地进行堆放；较大的砂石沿着斜坡

滑落到破碎机口内，经破碎等后续流程处理后输送到下方场地进行堆放。破碎机口处为一个边长 1.2m 的正方形，内部为上宽下窄的锥形结构，深 1.8m。破碎机口上方设有三角锥形吸尘器，属于环保防尘设备。圆振筛上方使用滑轮和麻绳悬挂有一个带网孔的挡板，正常生产中处于悬挂状态，主要用于检修时放置在圆振筛和破碎机口中间起到防护作用。洗沙车间机器设备中除挡板需要人工操作外，其他生产环节均为操作间电控操作。

经调查取证、询问，事故调查组认定事故直接原因为：玉溪全佑市政建设有限公司现场安全管理不到位，车间管理员顾 X、班组长张 XX 在停机检修前未将设备完全进行断电、断水，未放下给料仓下料口闸门及圆振筛上方挡板进行防护，且违章指挥工作人员进行作业。员工梁 XX 安全意识不足，在未采取必要防护

措施的情况下违反《破碎机安全操作规程》<sup>[1]</sup>进入破碎机内清理砂石料，操作过程中上方砂石料滑落将其掩埋，导致此次事故发生。
