# 江川江城恒发塑料网袋厂“7·13”一般 事故调查报告

玉溪市江川区政府事故调查组

2024 年 8 月 19 日

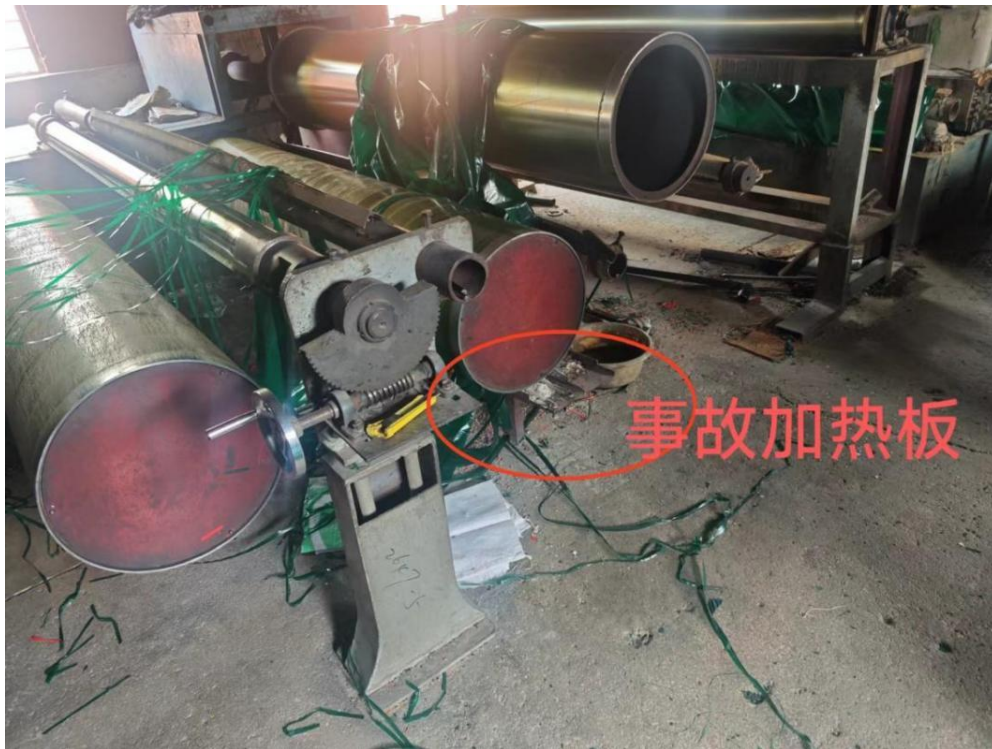
现场位于云南省玉溪市江川区江城镇翠峰恒发塑料网袋厂内西南角的塑料拉丝车间。该拉丝车间为砖墙、石棉瓦顶的平房,门朝南开,西侧是过道和厂区围墙,南侧是过道和围墙内杂物间,东侧是厂内其他生产车间。现场勘验时,该车间门呈开启状,门内中部是拉丝生产流水线的加热电炉,加热炉西侧是进料池,东侧靠东墙有一个配电柜。加热炉北侧是拉丝滚筒,滚筒分高低位;其中由南起地二个滚筒是低位滚筒,在该滚筒下有一个金属加热槽,加热槽内是电热管;加热槽西端,电热管的电源接头固定在金属槽上,电源接头处电线裸露。加热槽上方,有塑料带从金属滚筒下方穿过,在该滚筒西端地面上有一块白色和一块蓝色编织袋,编织袋西侧地面上灰尘有擦痕,在该滚筒东侧墙上有一个电

事故现场照片

经调查，事故的直接原因是：江川区恒发塑料网袋厂员工许 XX 在工作过程中安全意识不足，未严格落实岗位安全责任，未佩戴安全防护用品，致使右手触碰到漏电的加热板，导致触电身亡。
