# 江川宁海云南江磷集团股份有限公司“2·14”一般高处坠落事故调查报告

玉溪市江川区政府事故调查组

2023 年 5 月 10 日

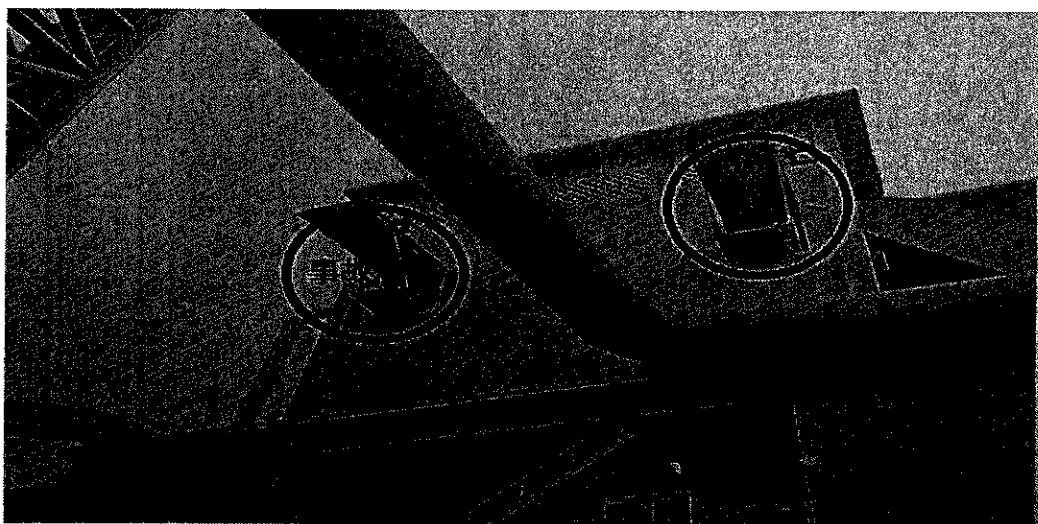
事故现场照片

现场位于云南省玉溪市江川区云南江磷集团股份有限公司生产区化工厂二车间 5 号黄磷生产电炉 4 楼东南角移动分料皮带机墙上洞口处，离地约 22 米。

经调查和检测鉴定，事故的直接原因是：职工李 XX 在未佩戴劳动防护用品（安全带和安全头盔）的情况下在高空作业区域从事卫生清扫作业，在此过程中未按操作规范安全作业导致事故发生。

2.云南江磷集团股份有限公司作业现场管理不到位。在作业现场未设置安全警示标志、未设置安全防护设施。

（一）吸取事故教训，落实安全生产责任。要深刻汲取事故教训，牢固树立安全生产红线意识，切实落实企业安全生产主体责任，开展安全风险辨识、安全隐患排查，落实风险隐患防控监管措施，加强作业现场安全督促检查工作，切实做到隐患排查整改工作“五落实”，采取针对性措施，强化管理、堵塞漏洞，全面优化企业安全生产状态，在装车平台设置安全绳设施、规范设置警示标志。
