# 柏乡县胜超织布厂“12·19”一般生产经营性 火灾事故调查报告

邢台市人民政府事故调查组

2026 年 2 月 15 日

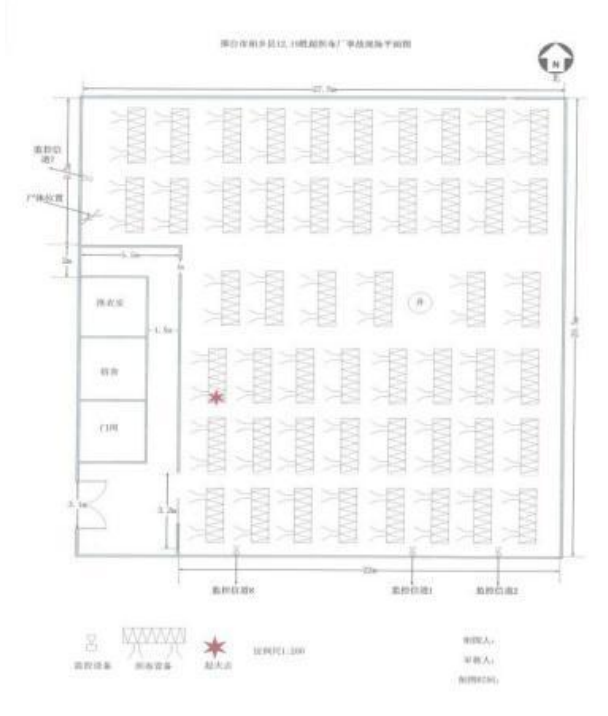
图 1 事故车间平面示意图

该厂房为 2007 年 10 月建成的砖混+彩钢棚顶结构建筑，该地块原为中町村村民史明科宅基地，2010 年出租给孙胜超用作织布生产经营场所。建筑南北长 29.5 米、东西宽 27.5 米，围墙高 2.8 米、屋脊高 3.7 米，屋顶采用聚苯乙烯夹芯彩钢板（耐火等级不符合国家规范要求）；厂房西南侧分隔 5.5×18 米区域，设置砖混建筑三间，用作门岗、员工宿舍和换衣间，该区域设 2 个出入口与生产车间连通；生产车间北墙东侧设有 1 个 0.8 米宽

生产车间内 50 台织布机按北向南、西向东顺序编号排列。

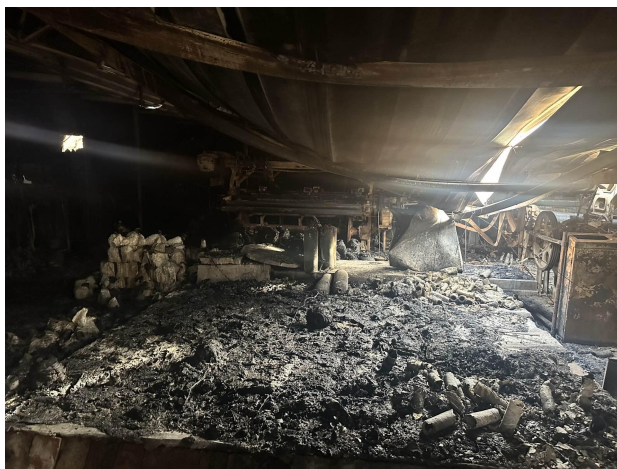
图 2 事故现场照片

生产车间内设备表面、厂房屋顶、各类桥架及地面等区域沉积大量纺织纤维粉尘与油污的混合物；50 台织布机密集摆放，设备之间未预留足够安全间距；车间屋顶聚苯乙烯夹芯彩钢板已完全烧毁，部分屋面坍塌，露出内部烧焦的泡沫夹芯，墙体被熏烤成黑褐色，墙面涂层大面积脱落。

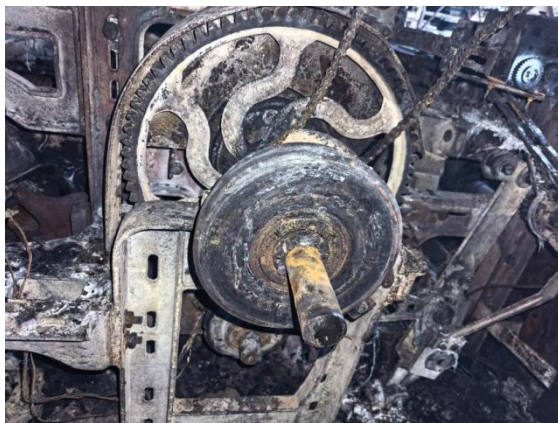
图 3 301 织布机离合器拆解情况

胜超织布厂生产车间内 301 号 747-114 型箭杆织布机离合器处于半联动运行状态，壳体因持续摩擦发热引燃周边沉积的纺织纤维粉尘，引发本次火灾事故。

1. 设备专业鉴定：经机械领域专家现场拆解鉴定，301 号织布机离合器无定期维护保养记录，内部部件磨损严重，事故发生时处于半联动运行状态；离合器壳体高温氧化色经专业分析，温度达到 350℃ 左右，达到纺织纤维粉尘的引燃温度。

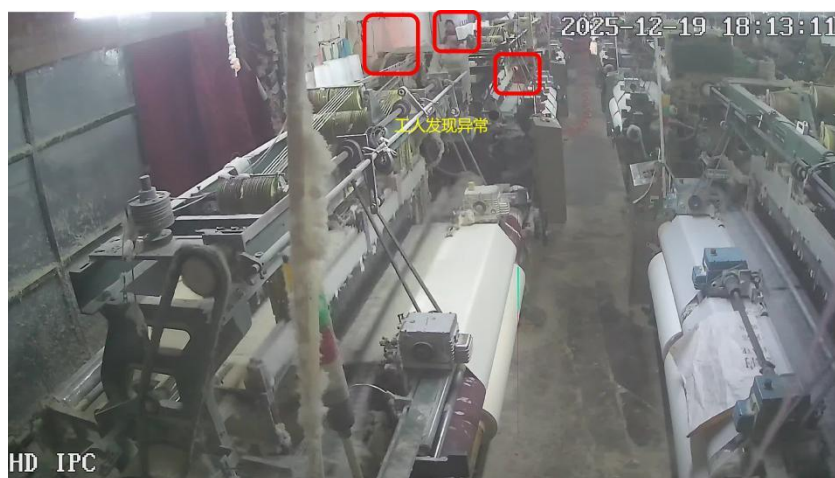
图 4 发现起火情况

布机等开展日常轮巡检查。16 时许，挡车工轮班，孙丽改、孙立英、耿素珍、郝瑞欣完成轮班交接，陆续到岗开展作业。18 时许，602 号织布机发生故障，王少华关闭 602 号织布电源进行停机维修。18 时 13 分许，正在看管织布机的孙丽改发现编号 301 的织布机车头离合器处突然起火，遂立即到 201 织布机西侧的配电箱处断开所有织布机电源；同时，王少华也发现起火，迅速使用干粉灭火器灭火。随后，孙丽改、郝瑞欣也参与灭火，郝瑞欣在灭火过程中身体多处受到二度烧伤。后因火势迅速蔓延扩大，灭火未果，车间内相关人员陆续撤到室外；孙立英出来后发现手机遗落车间又返回火场取物，被高温有毒烟气围困，未能再次撤离。
