# 河北拓金矿业有限公司太行铁矿 “12·27”一般冒顶片帮事故调查报告

邢台市政府事故调查组

2025 年 3 月

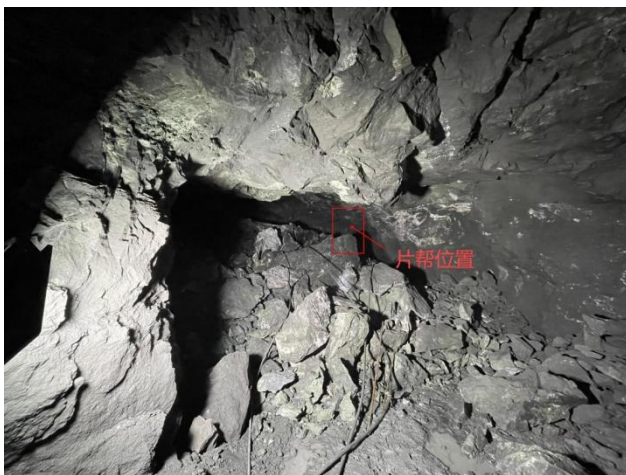
（图 1：事故现场图）

2024 年 12 月 27 日早班 7 时 30 分许，凿岩工邓兰云、彭开洪（当事人）自副井下井至西盲井-456m 分段-459m 工作面计划进行凿岩作业，于 8 时许到达作业现场。作业前班长王德江到现场叮嘱要做好顶帮排查工作后离开。邓兰云与彭开洪开始进行敲帮问顶工作，彭开洪对工作面顶板及侧帮进行了检撬、检查，期间邓兰云在后方监护、观察。两人于 9 时许完成顶帮检撬排查后确认无异常后，开始进行凿岩作业。10 时 30 分许，两人完成 3 个钻孔，在开第 4 个孔时，工作面侧帮滑落一块矿石，邓兰云下意识进行了紧急避险，向外闪躲后摔倒，随后起身发现矿石击中彭开洪腰腿部并将其压倒。

职工彭开洪在-456m 分段 8#采场进行打钻作业监护时违反操作规程<sup>1</sup>被侧帮掉落的矿石砸中导致伤亡。
